**Sicherheitsinspektionen von Eisenbahnkreuzungen entlang der grenzüberschreitenden Bahnlinien im Burgenland und in Westungarn**

**SiEBaBWe**

# A projekt keretében végzett vizsgálatok metodikája és eredménye

# Methodik und Ergebnis der Inspektionen im Rahmen des Projektes

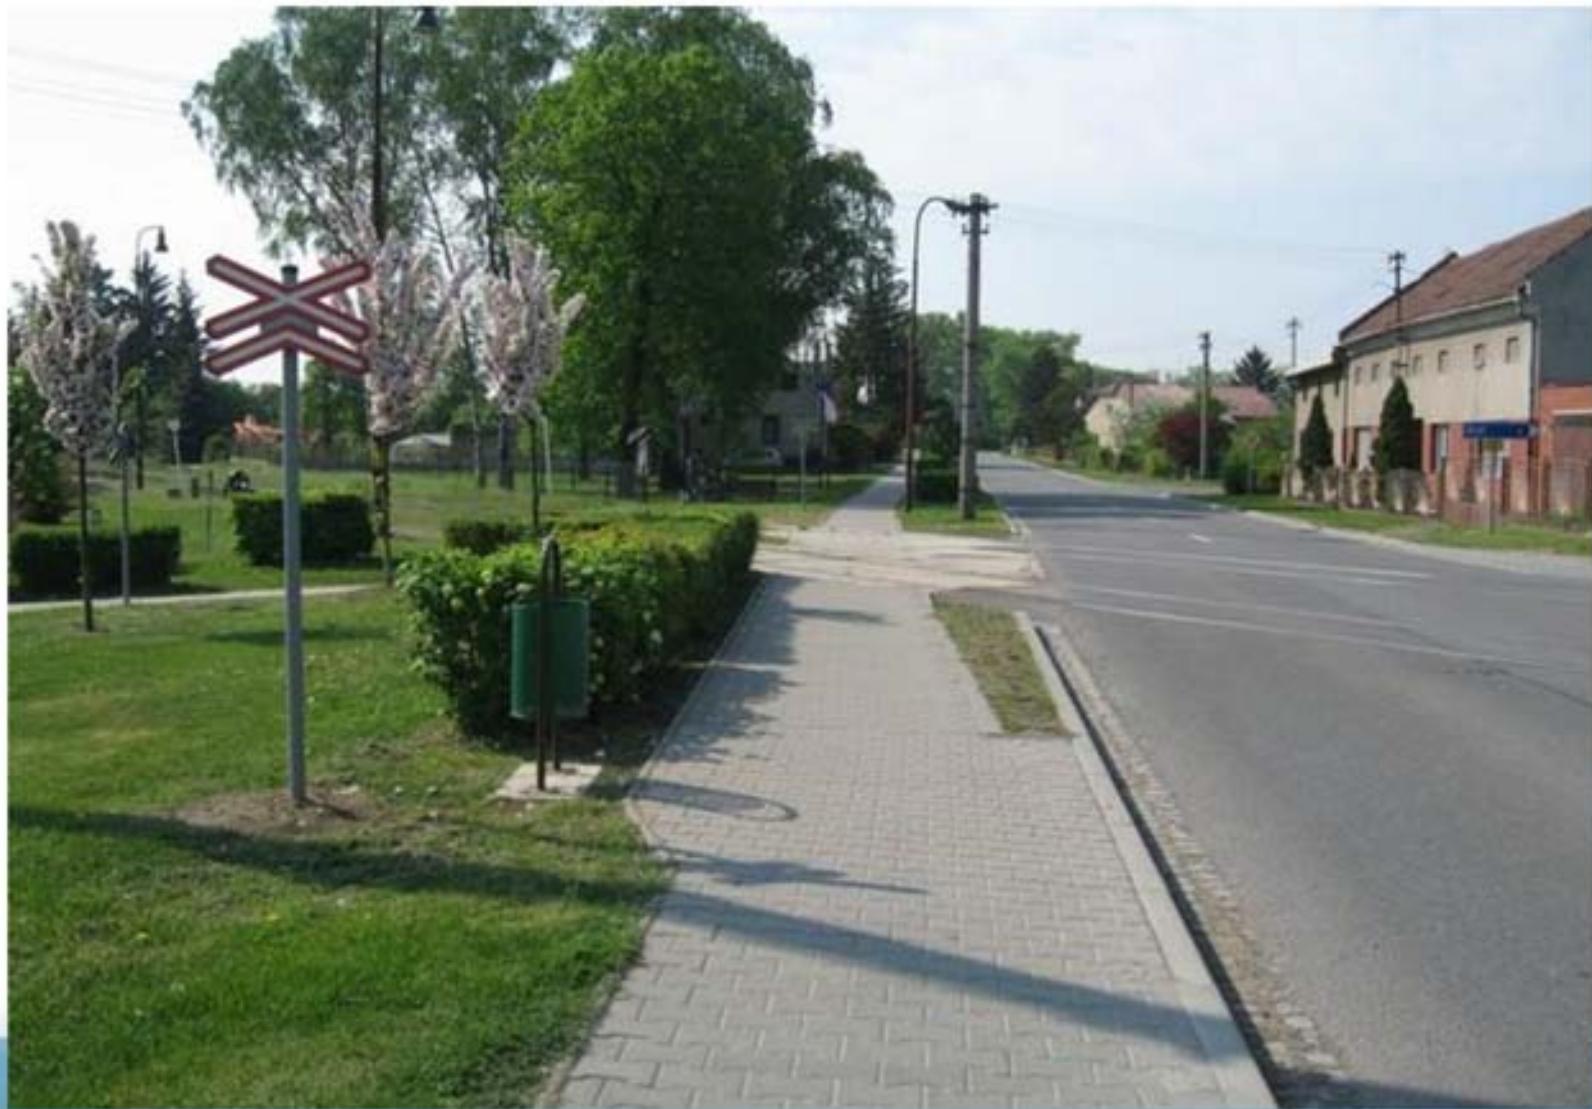
## Defizit : Bahnkreuzung verhallt in der Umgebung

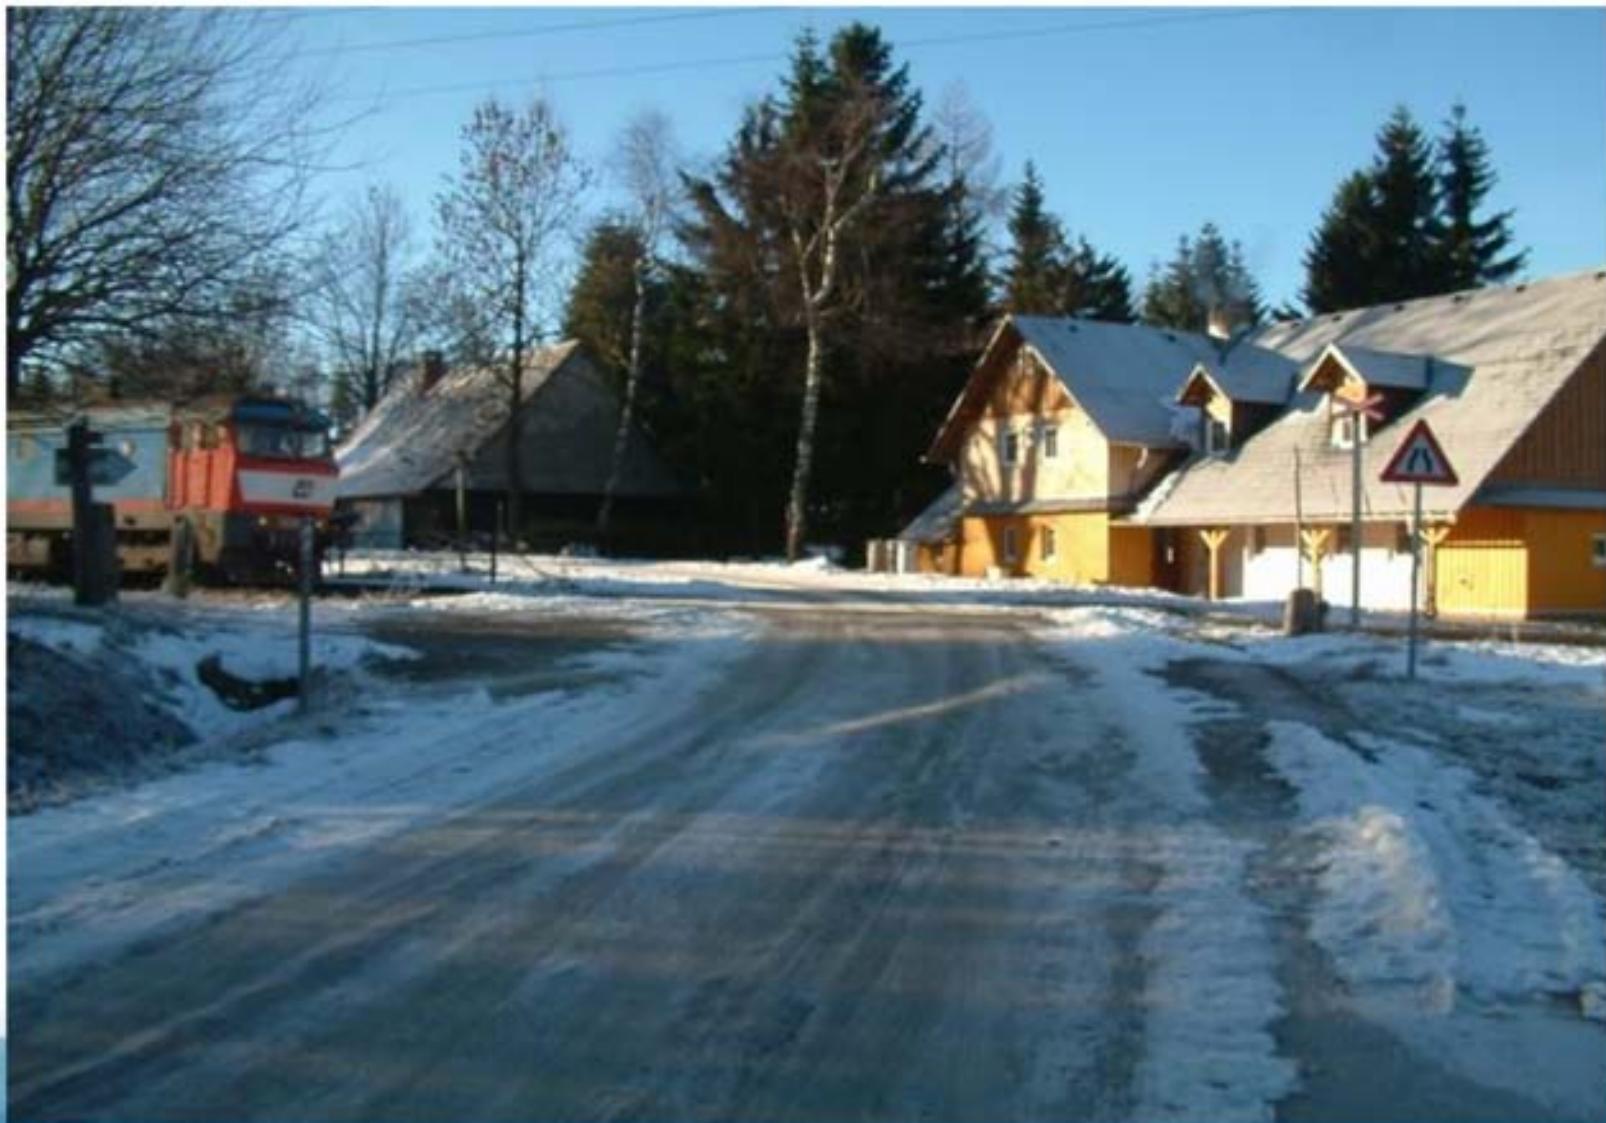
## Defizit : Bahnkreuzung verhallt in der Umgebung

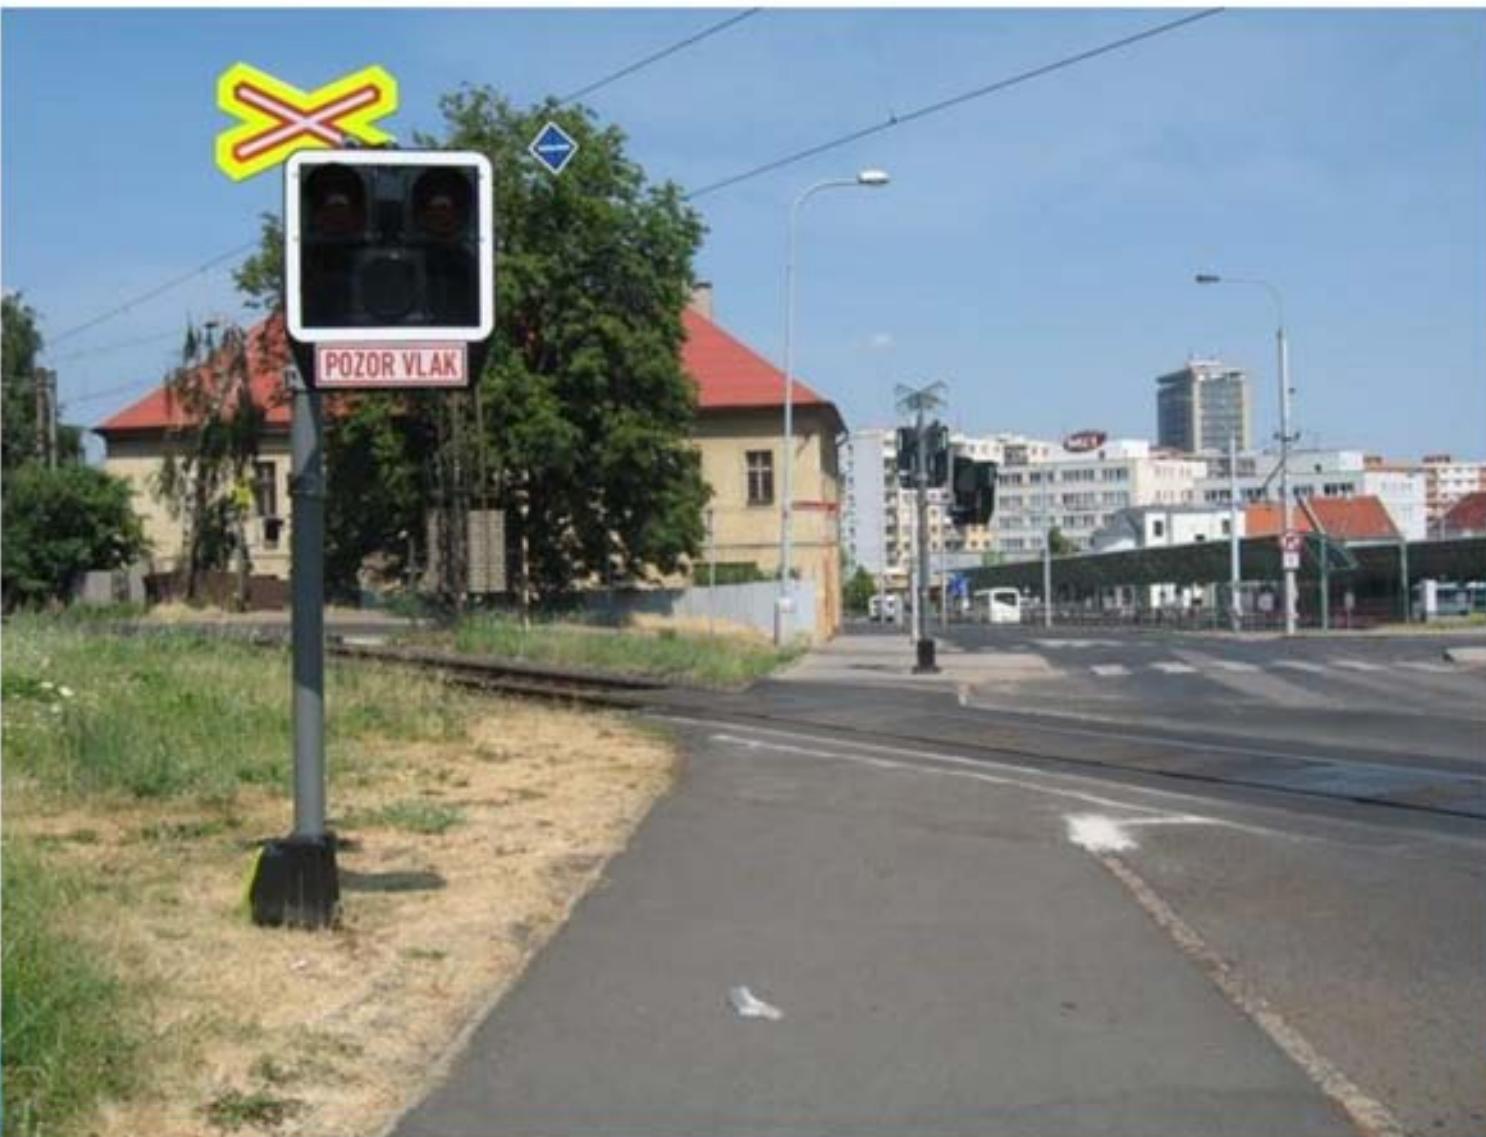
## Defizit: Unklare Grenze, fehlende Querelemente

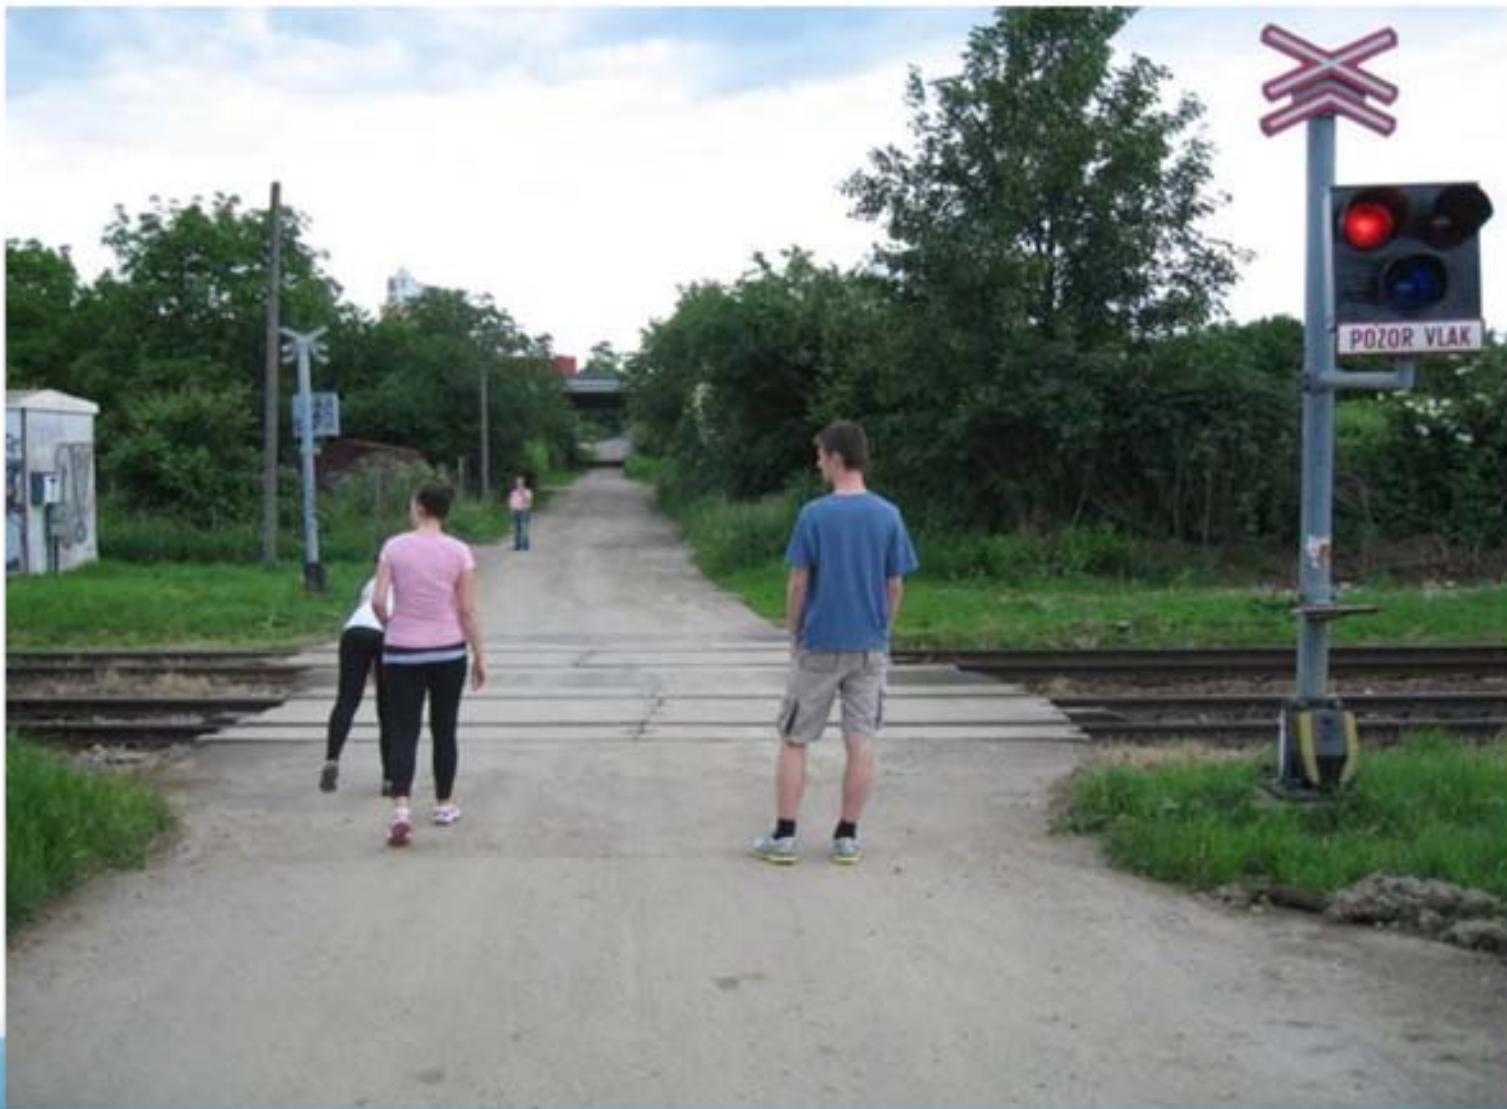
## Defizit: Unklare Grenze, fehlende Querelemente

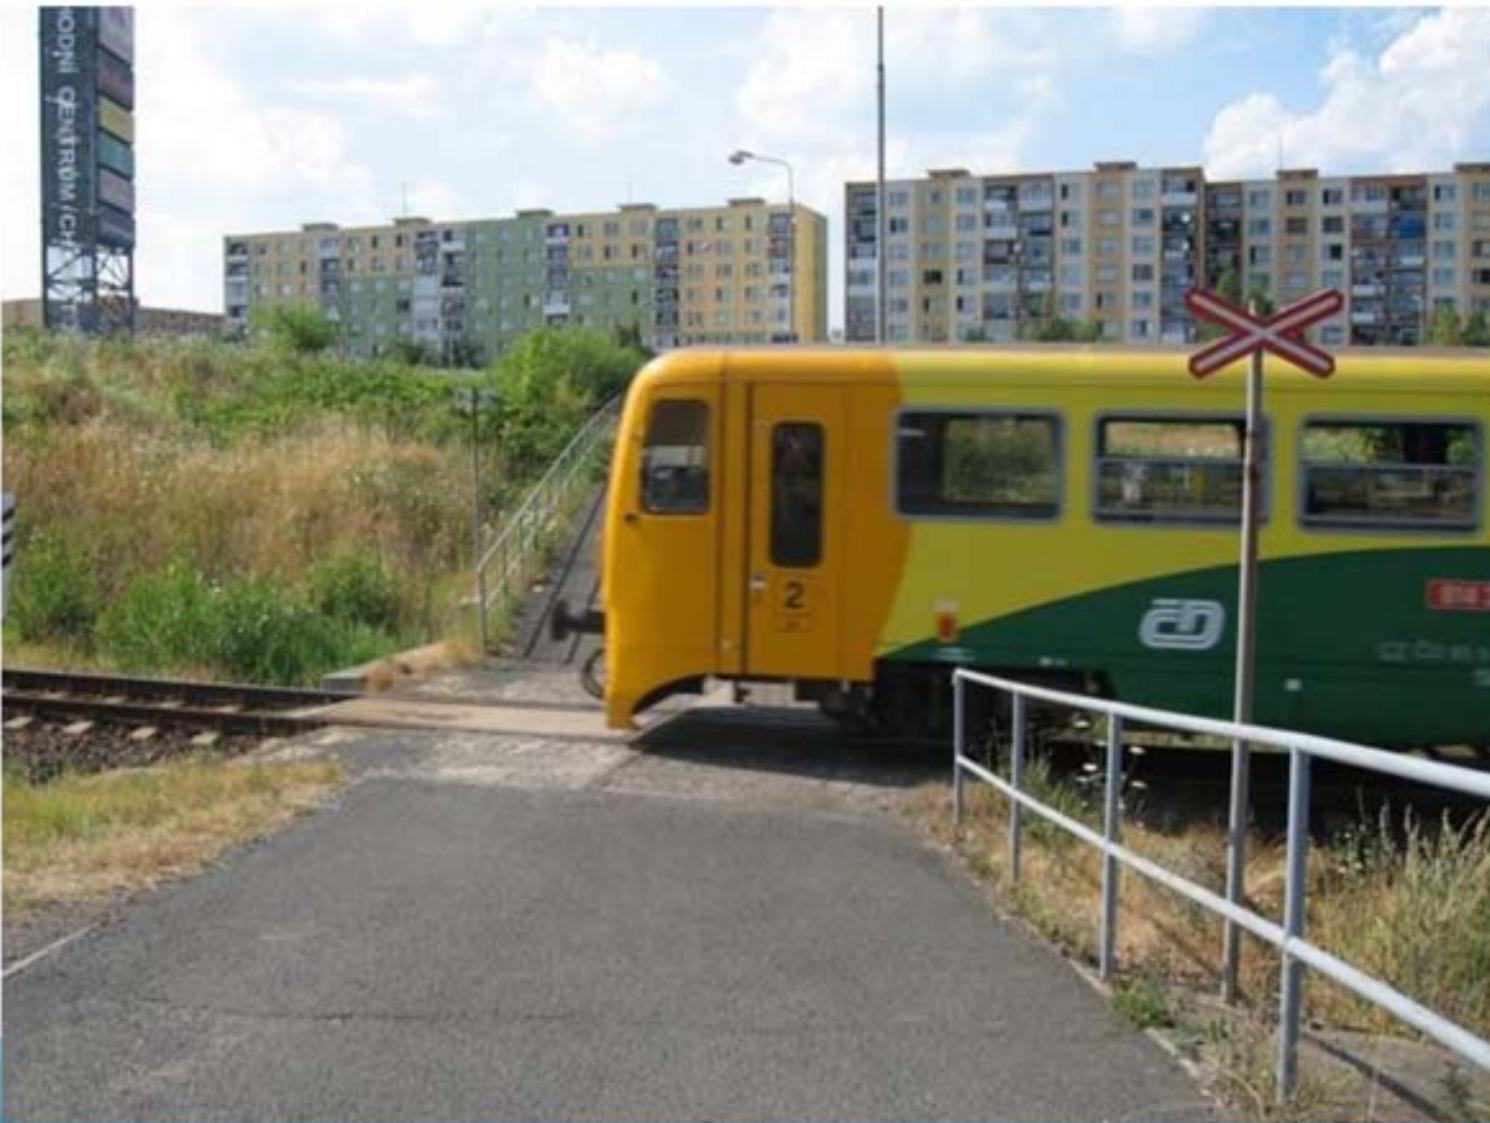
## Defizit: Unklare Grenze, fehlende Querelemente

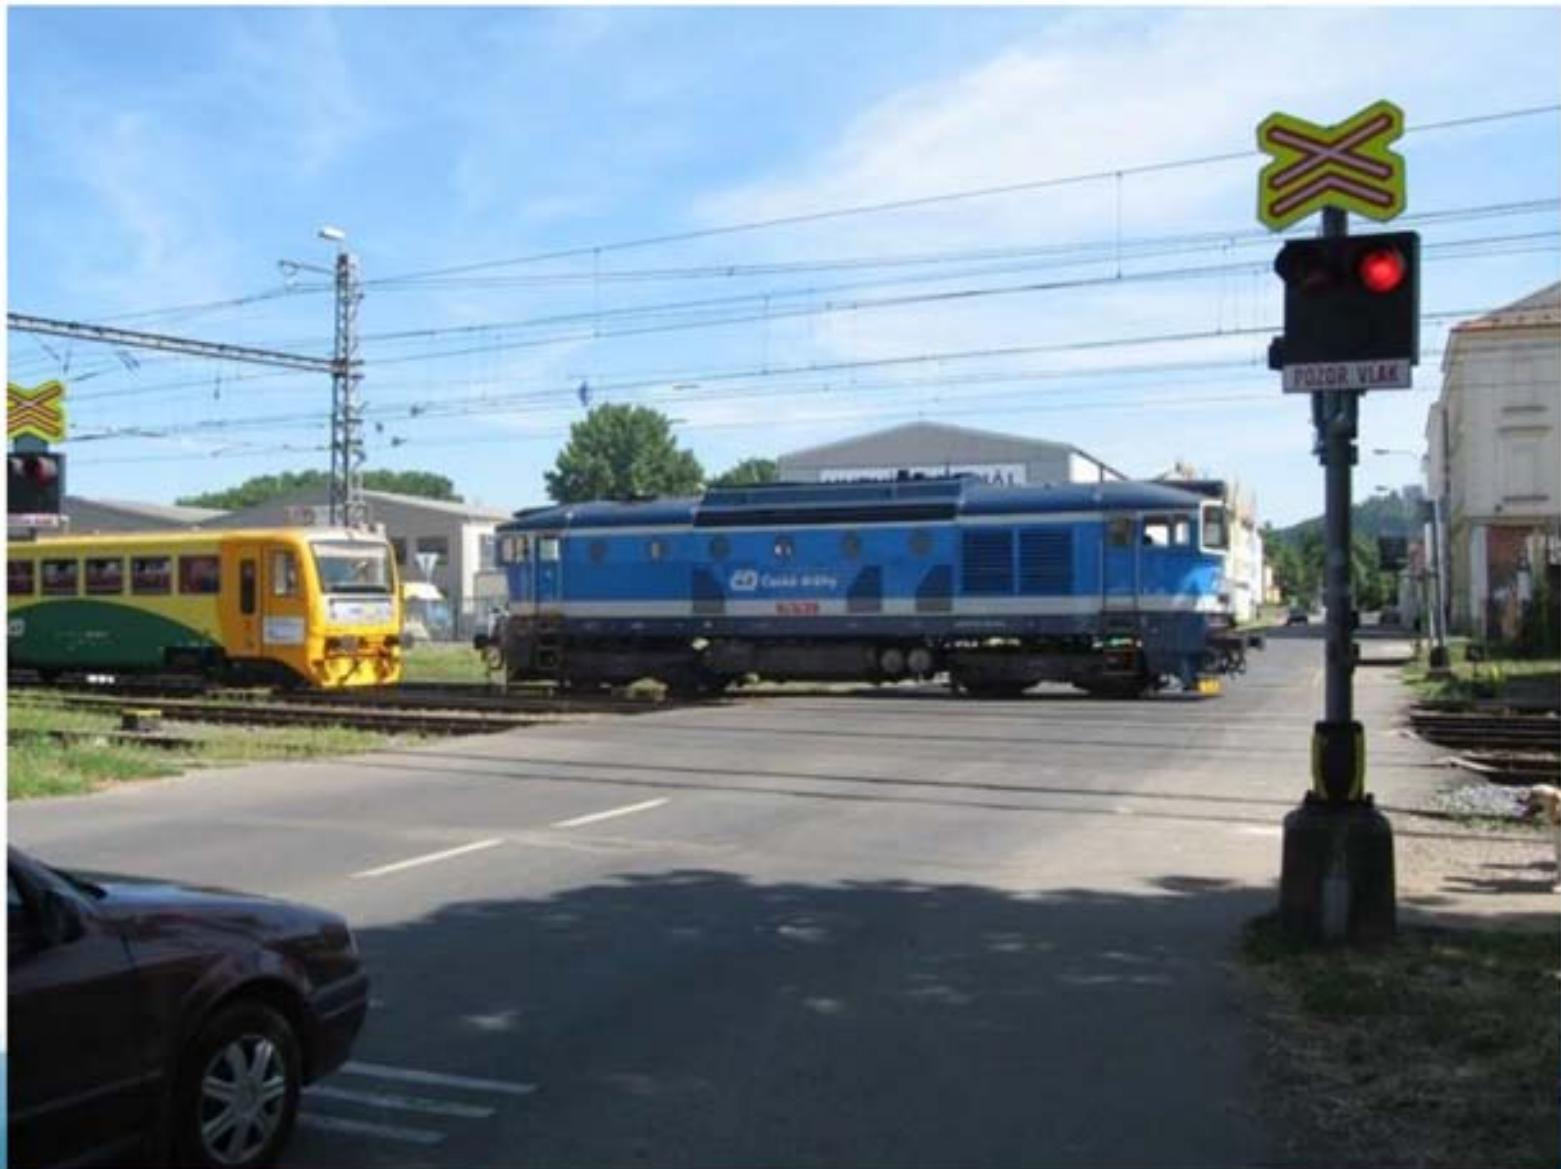
## Defizit: Fehlende Schranken auf mehrgleisigen Strecken

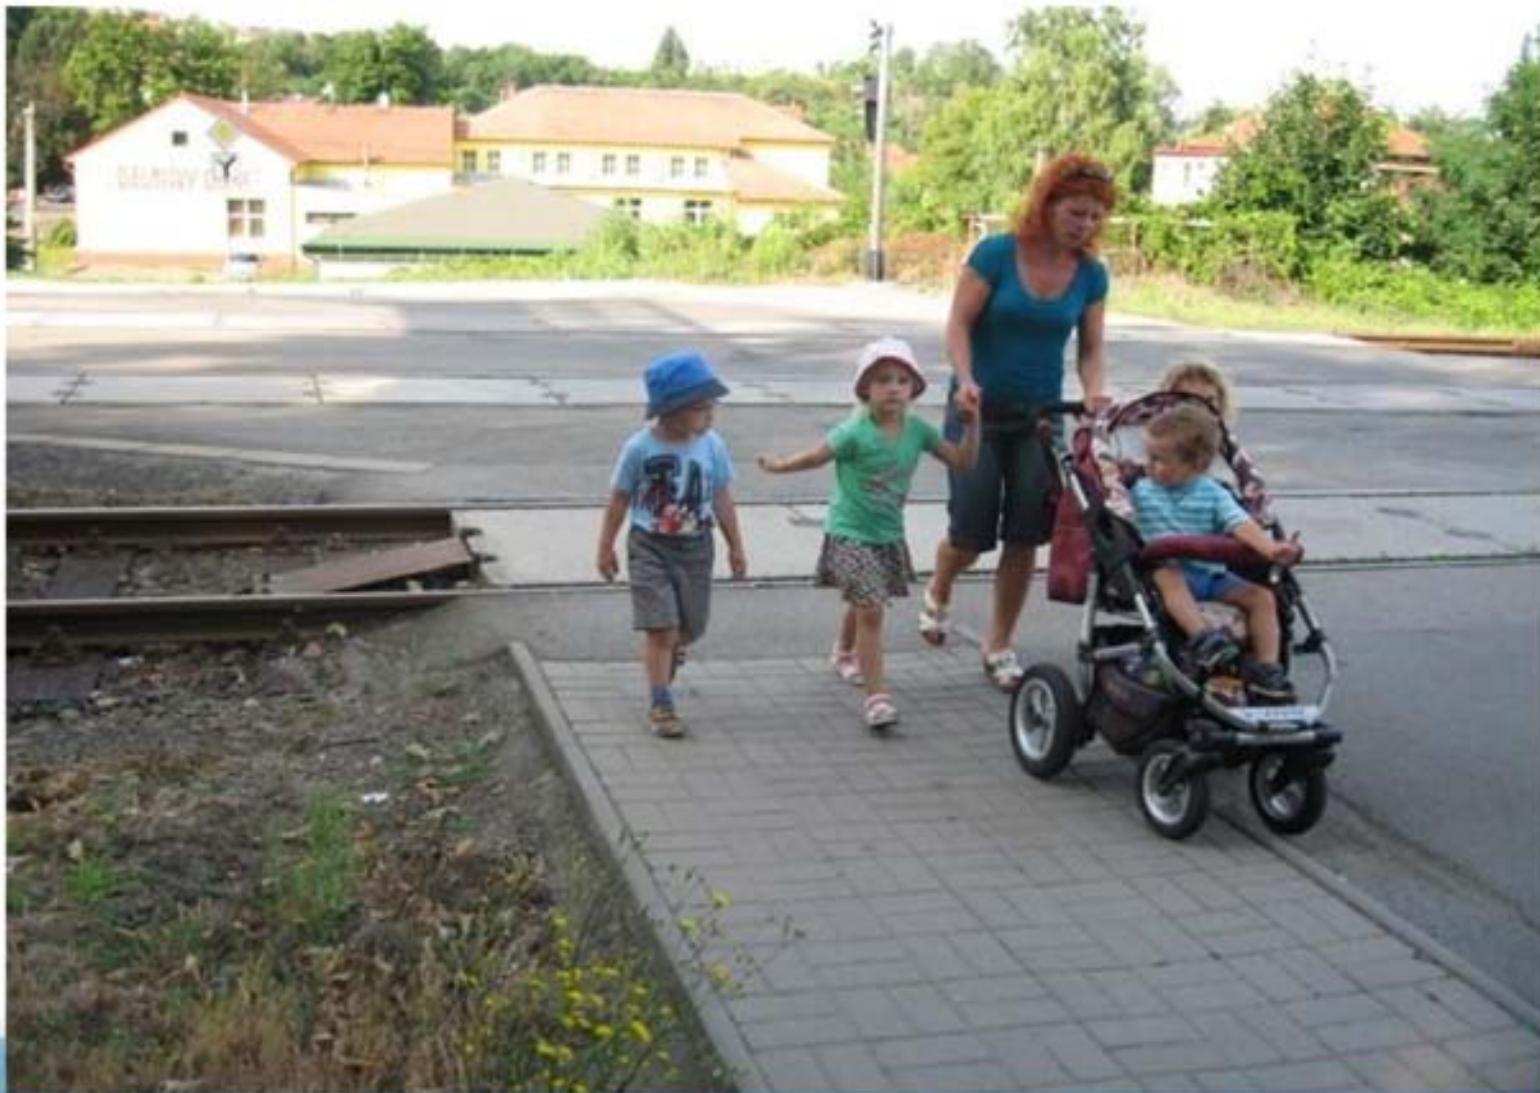
## Defizit: Fehlende LSA und Schranke auf der Gehsteigseite

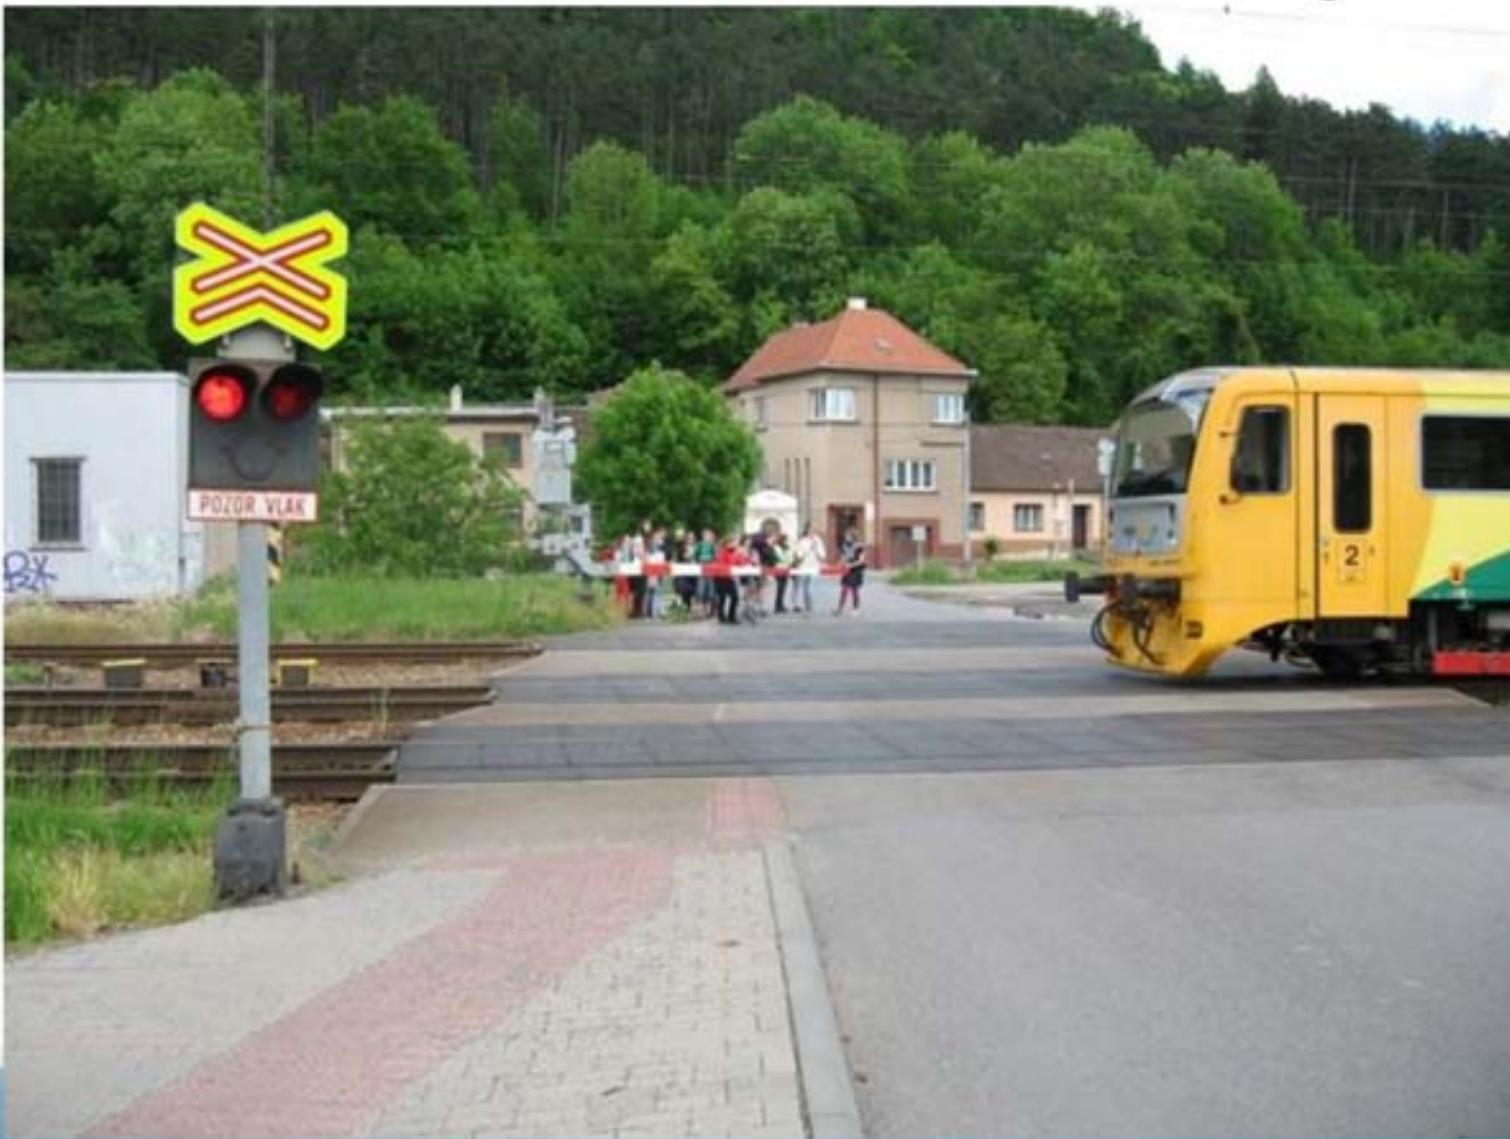
## Defizit: Fehlende Schranke auf der Gehsteigseite

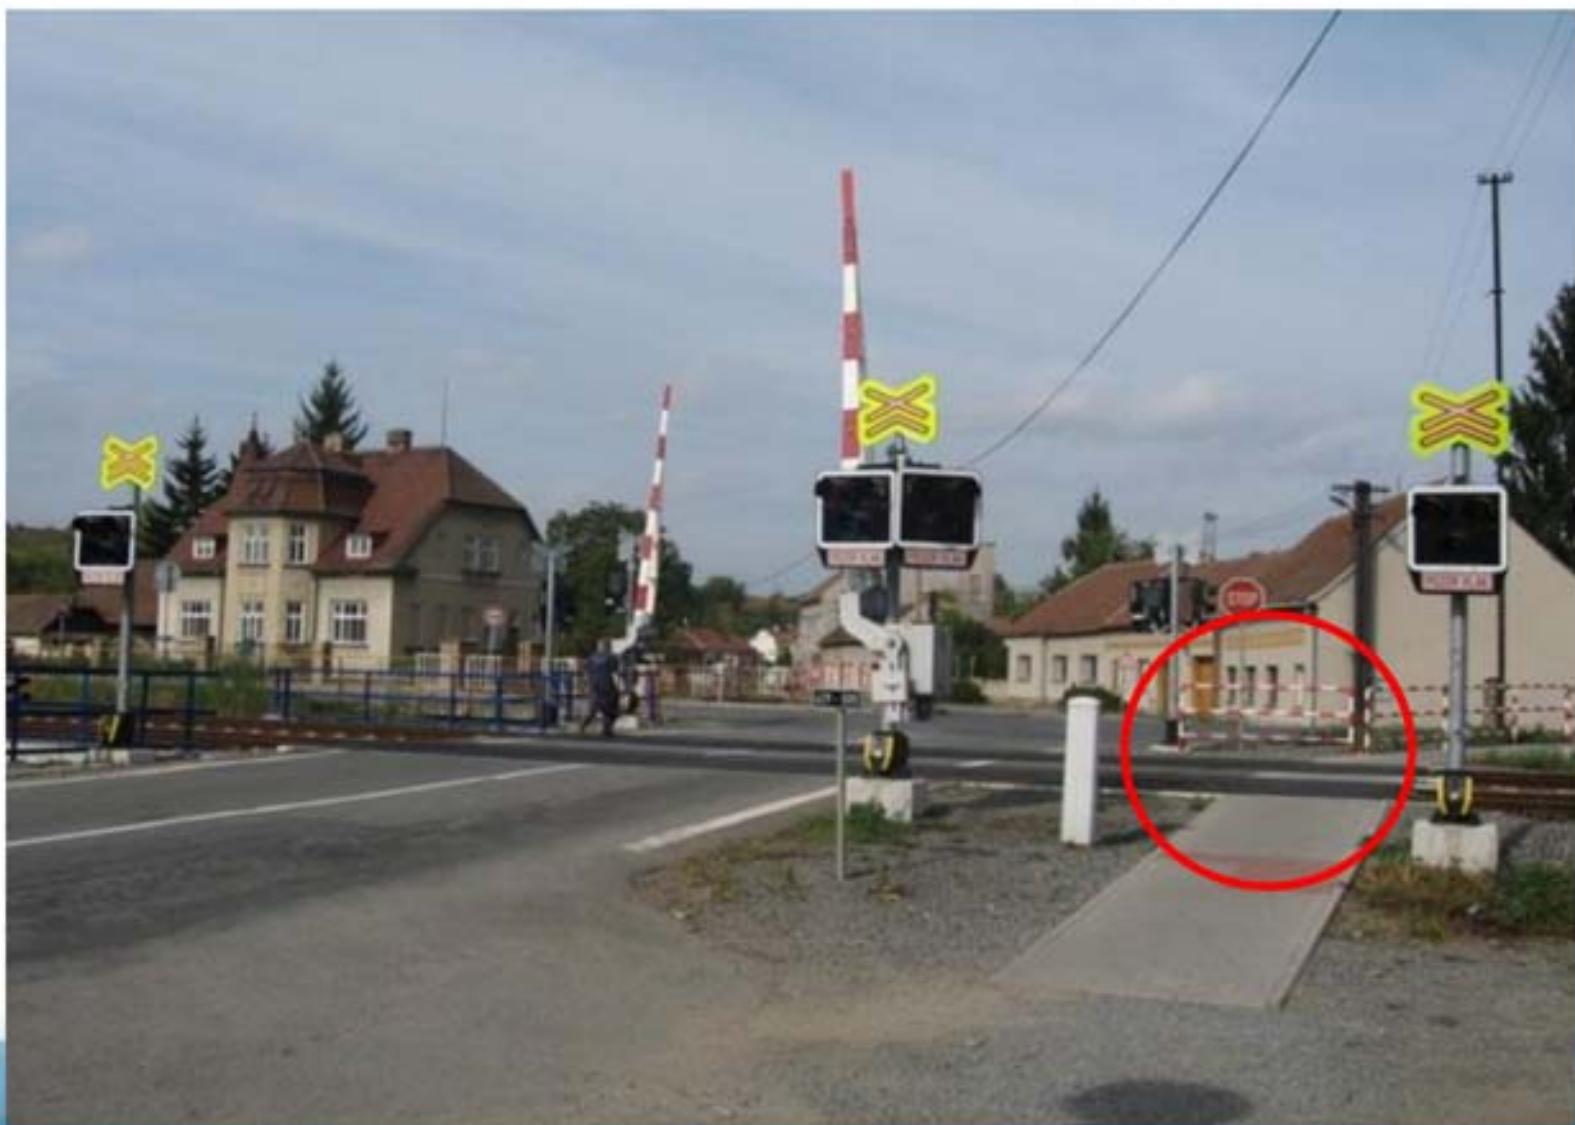
## Defizit: Fehlende Schranke auf selbständig geführtem Gehsteig

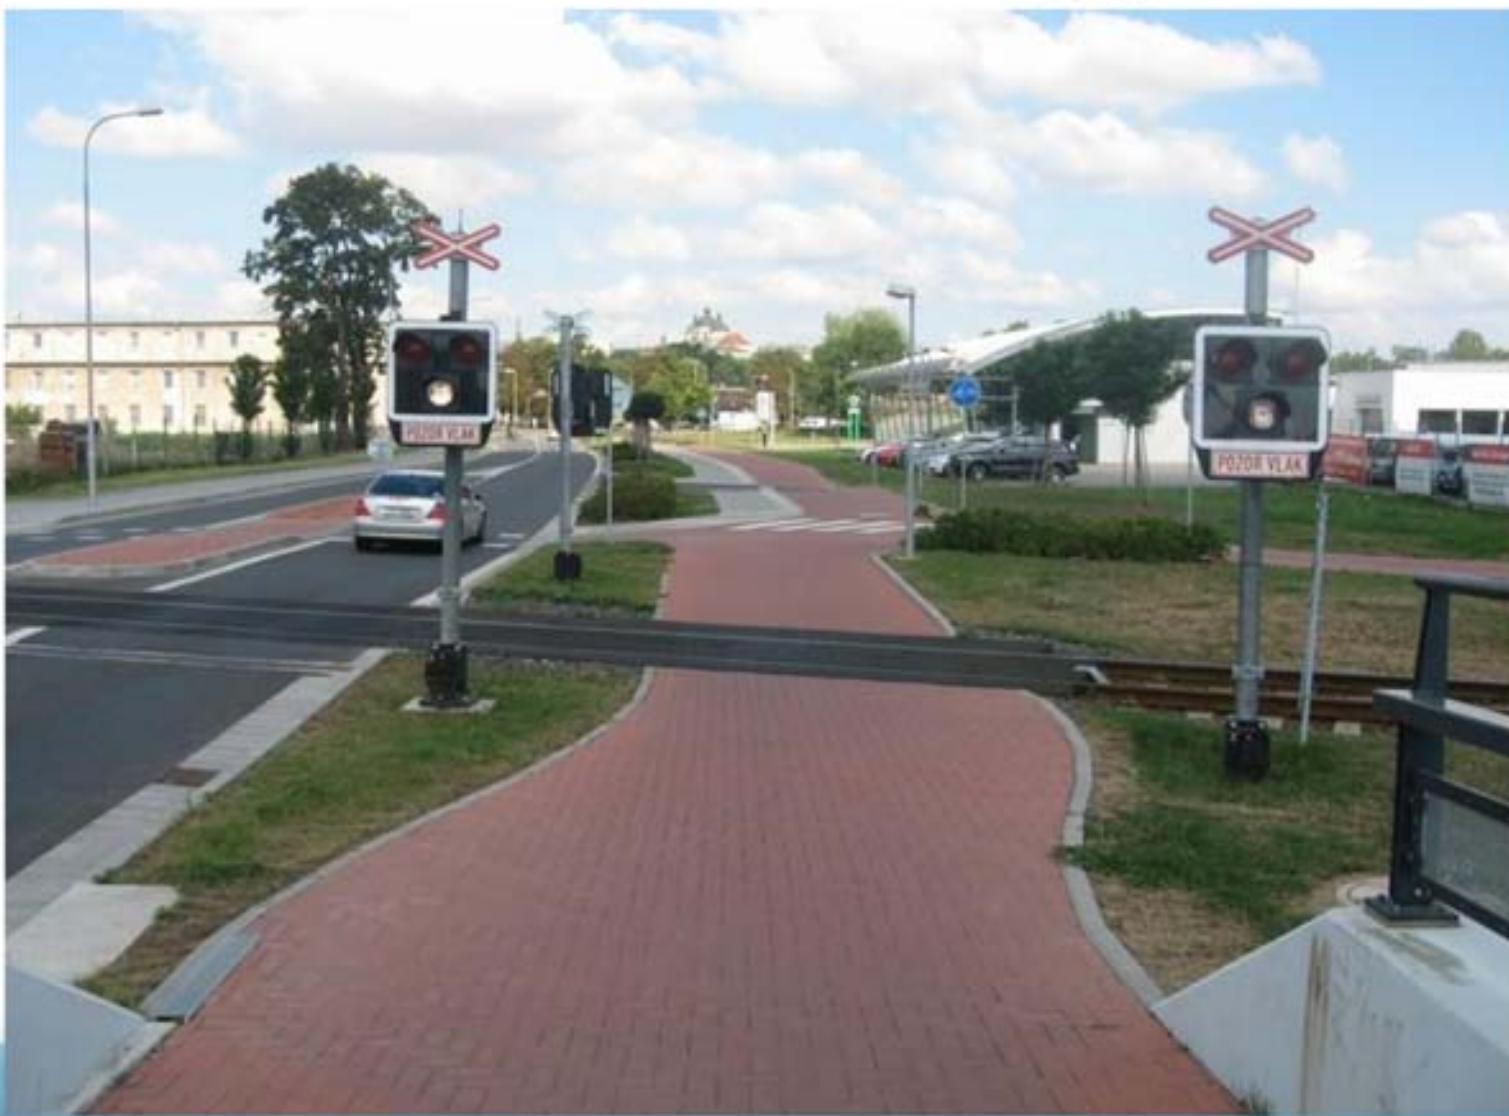
## Defizit: Fehlende Schranke auf selbständig geführtem Gehsteig

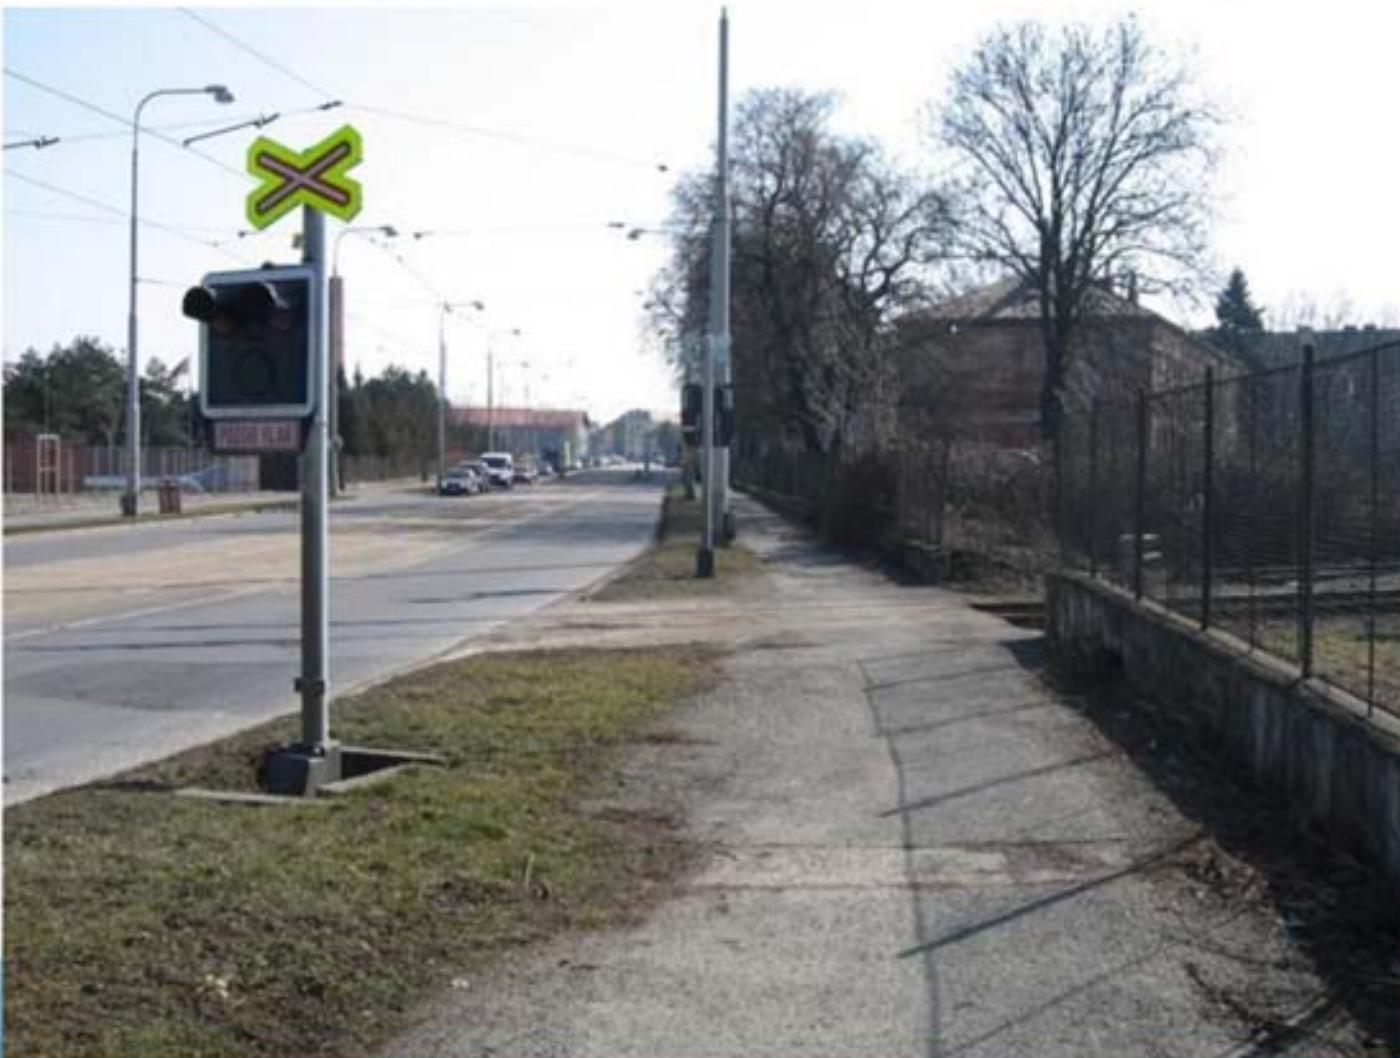
**Defizit :** Fehlende LSA und Schranke auf dem Gehsteig, mangelnder optischer Kontrast der Kreuzungsfläche

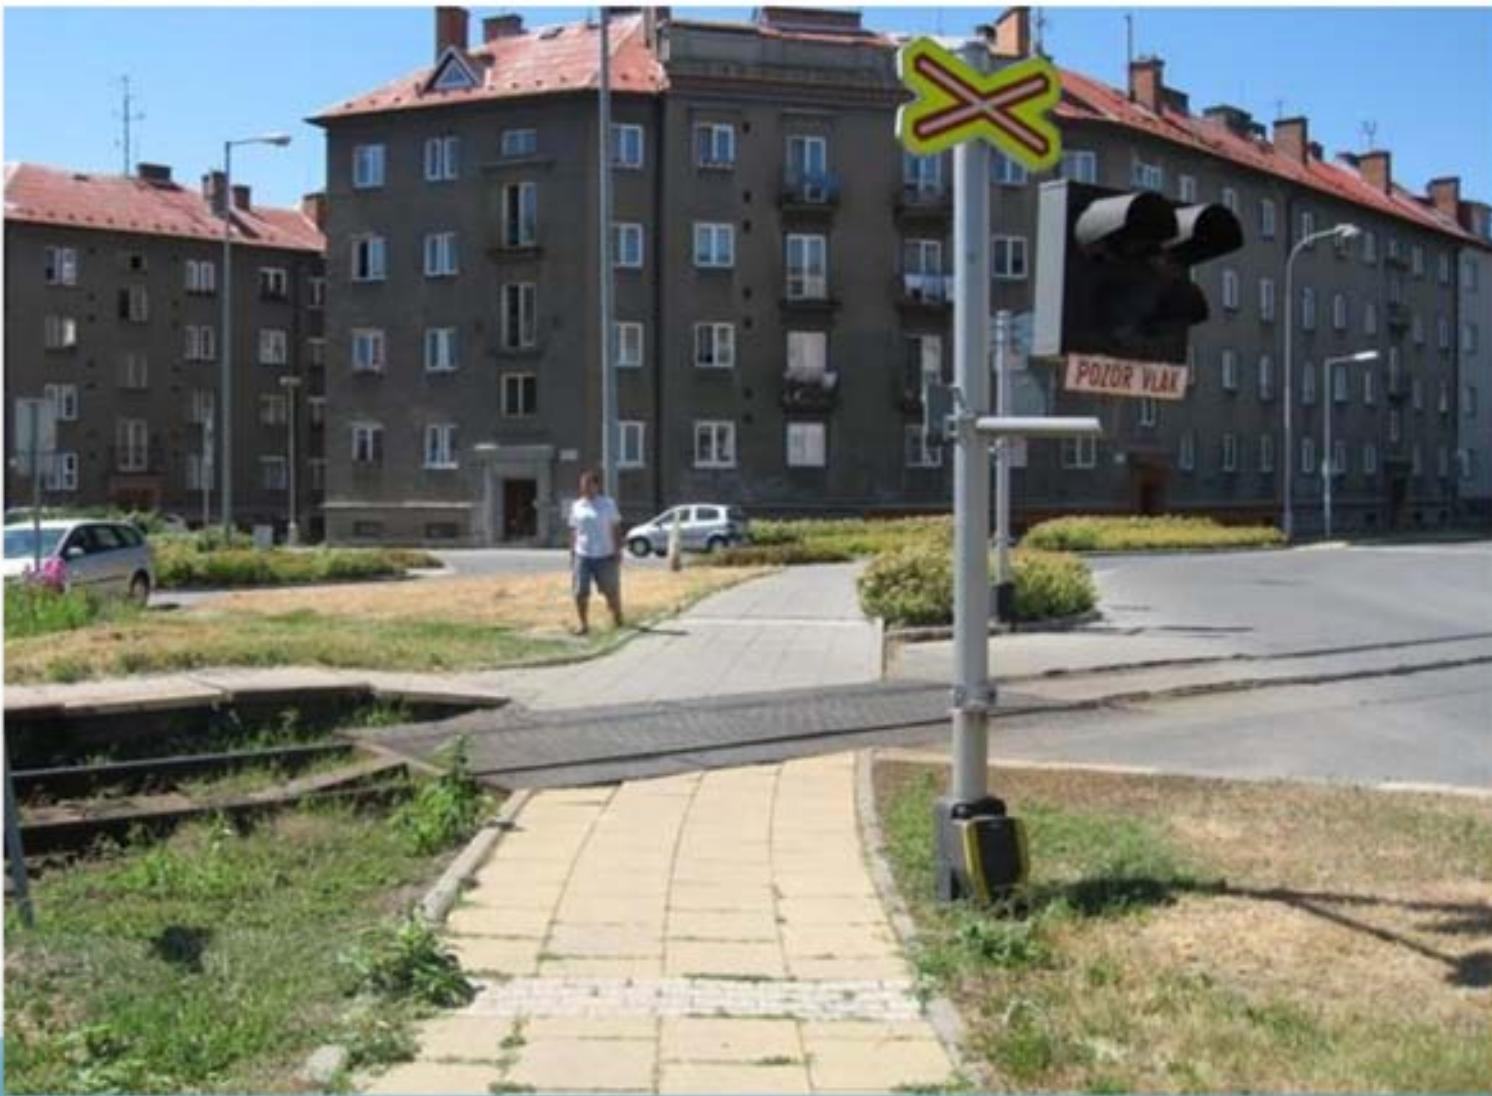
## Defizit: Nur fahrbahnseitig orientierte LSA

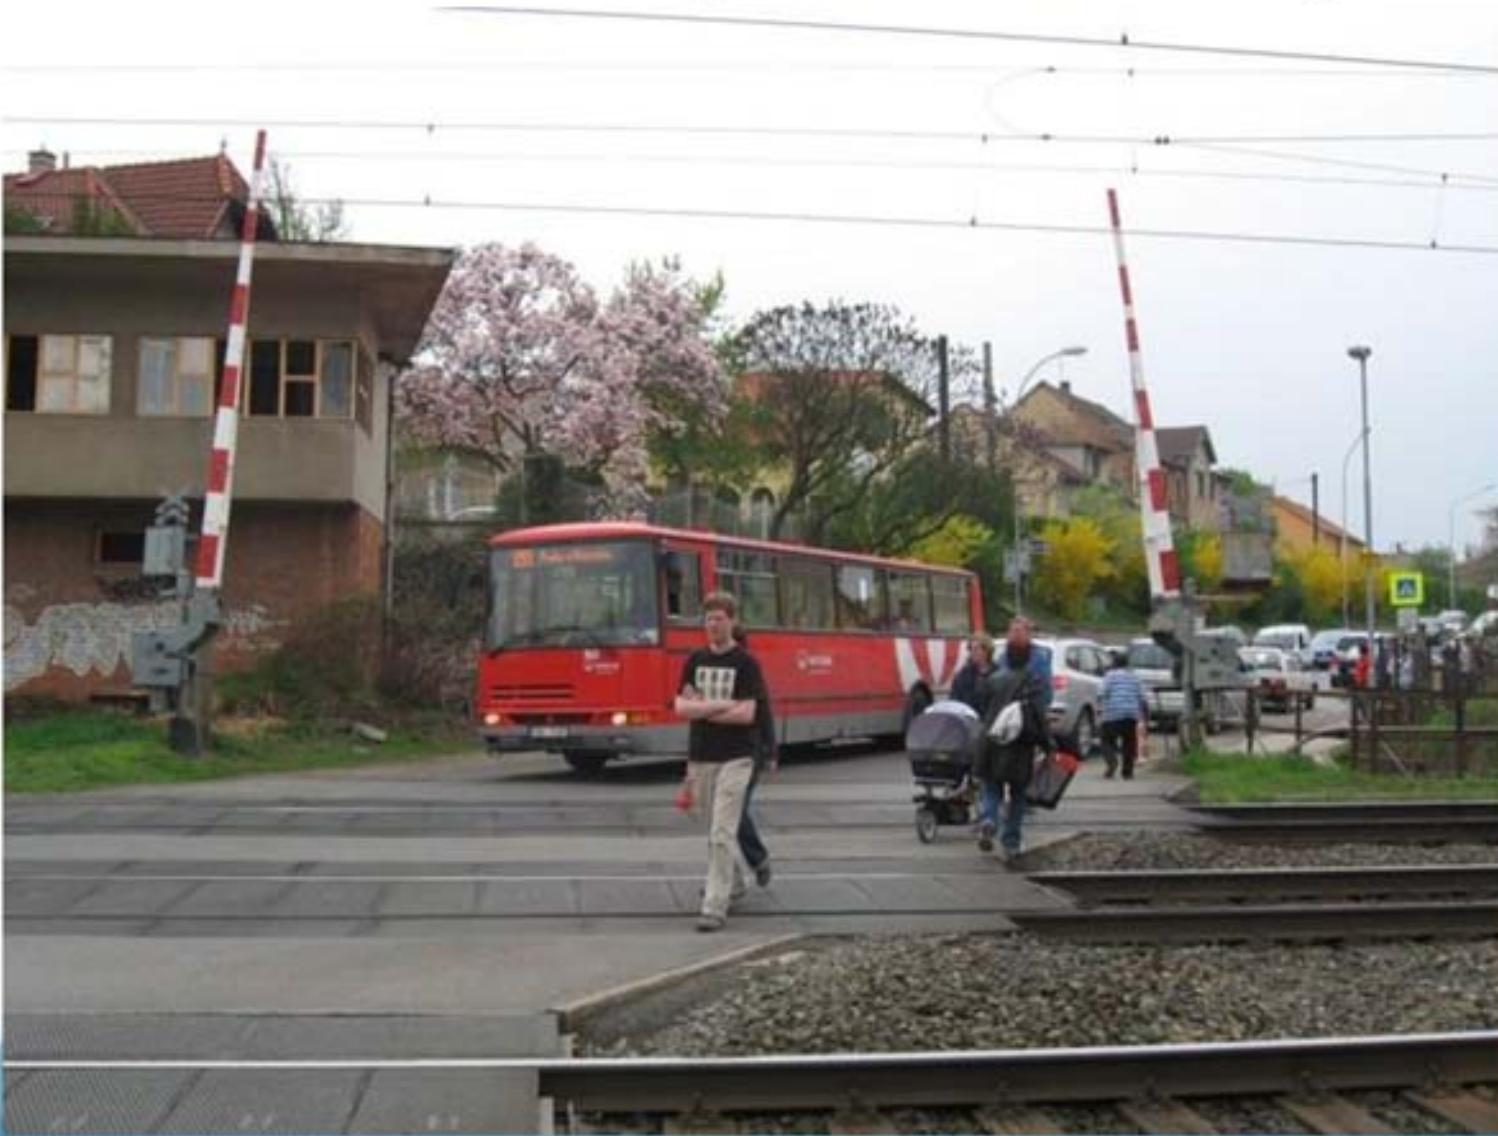
## Defizit: Fehlender Gehsteig im Bereich Kreuzungsfläche
