**Sicherheitsinspektionen von Eisenbahnkreuzungen entlang der grenzüberschreitenden Bahnlinien im Burgenland und in Westungarn**

**SiEBaBWe**

# A projekt keretében végzett vizsgálatok metodikája és eredménye

# Methodik und Ergebnis der Inspektionen im Rahmen des Projektes

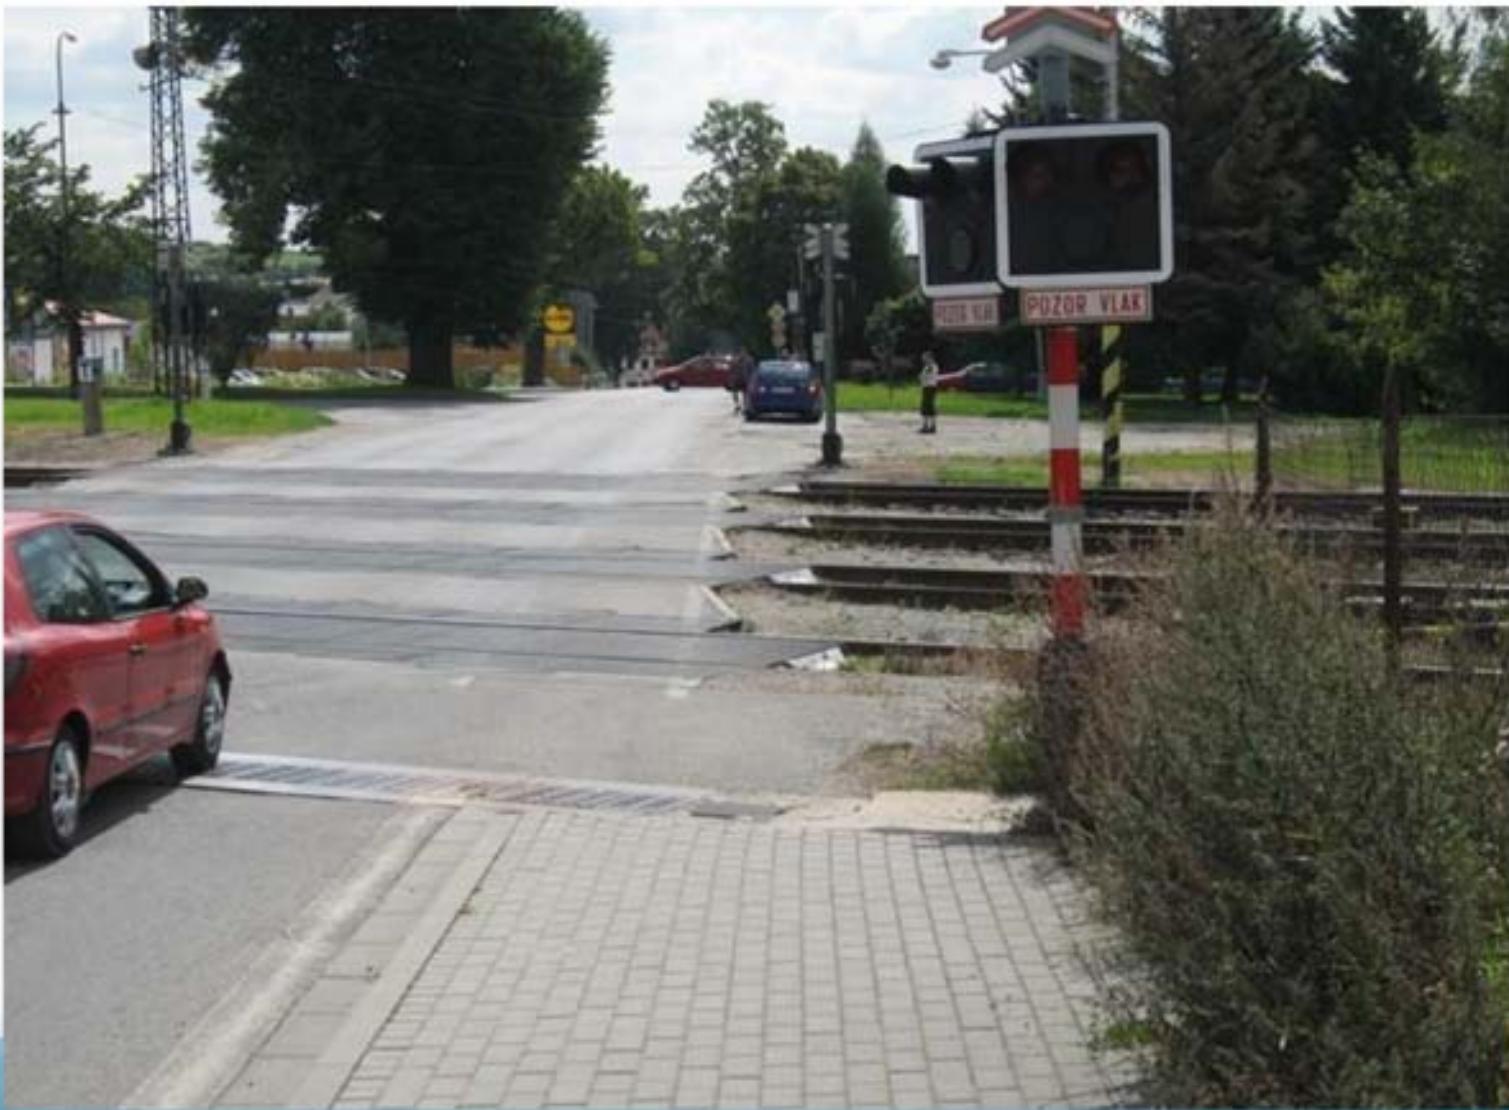
## Defizit: Fehlender Gehsteig im Bereich Kreuzungsfläche

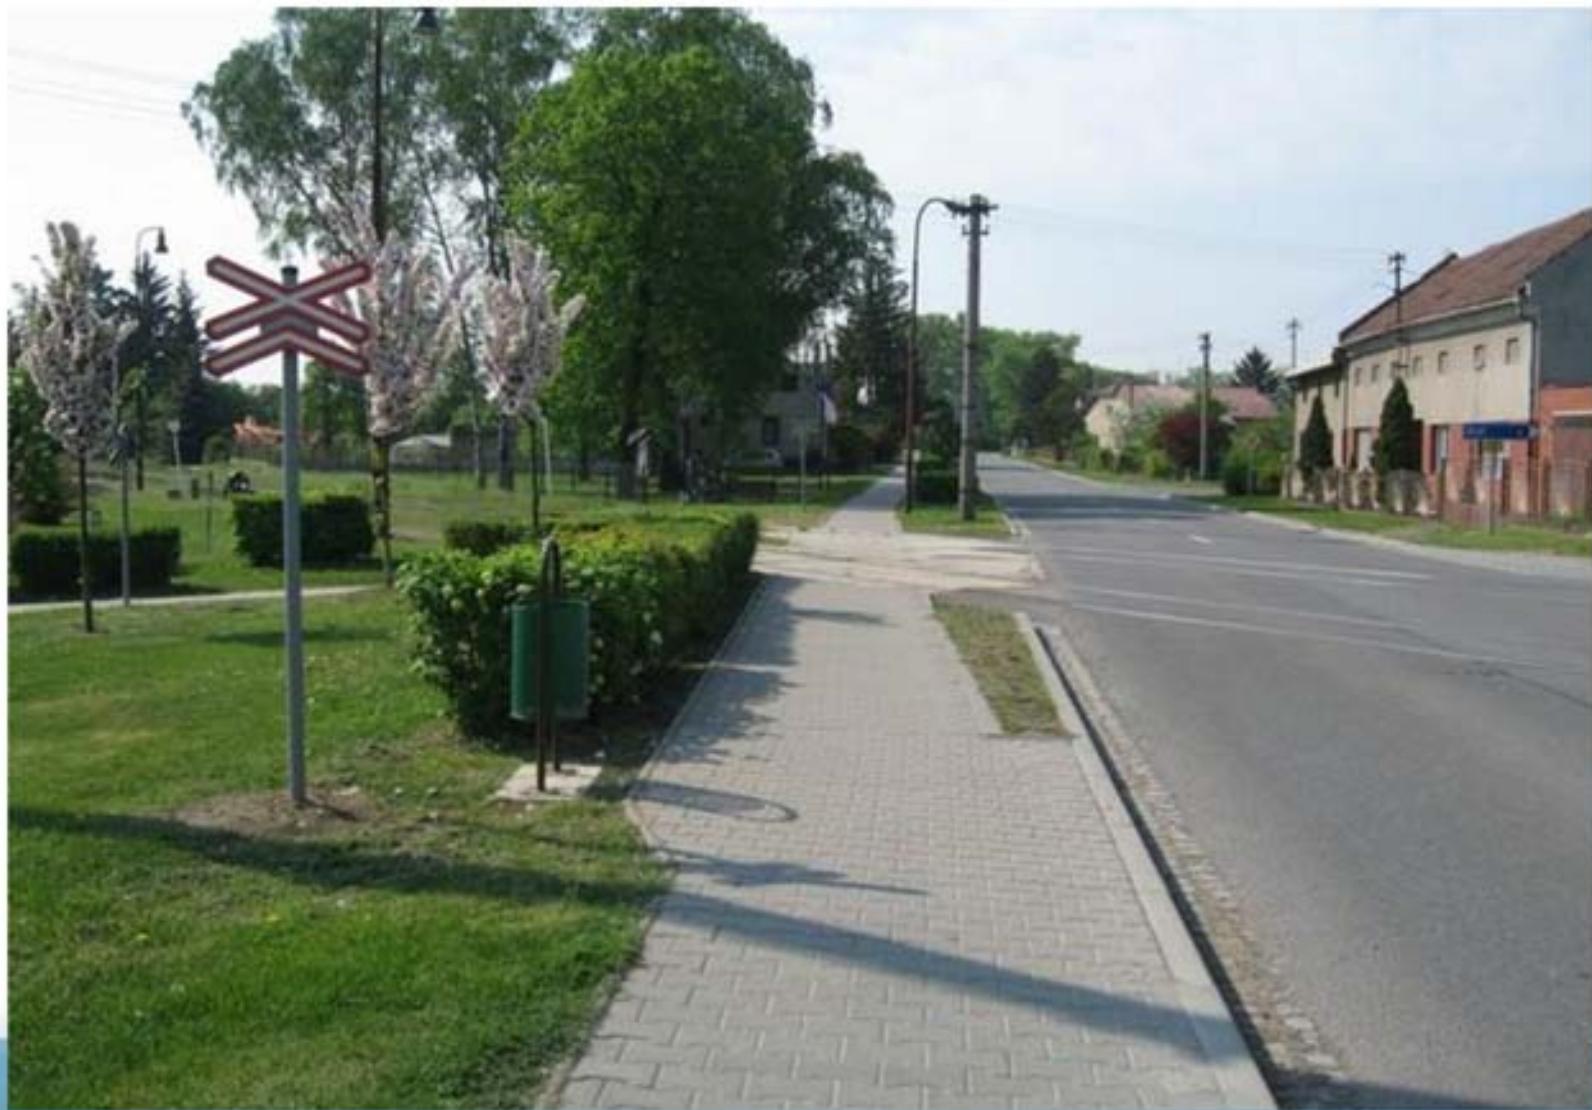
## Hiányosság: a vasúti átjáró beleolvad a környezetbe

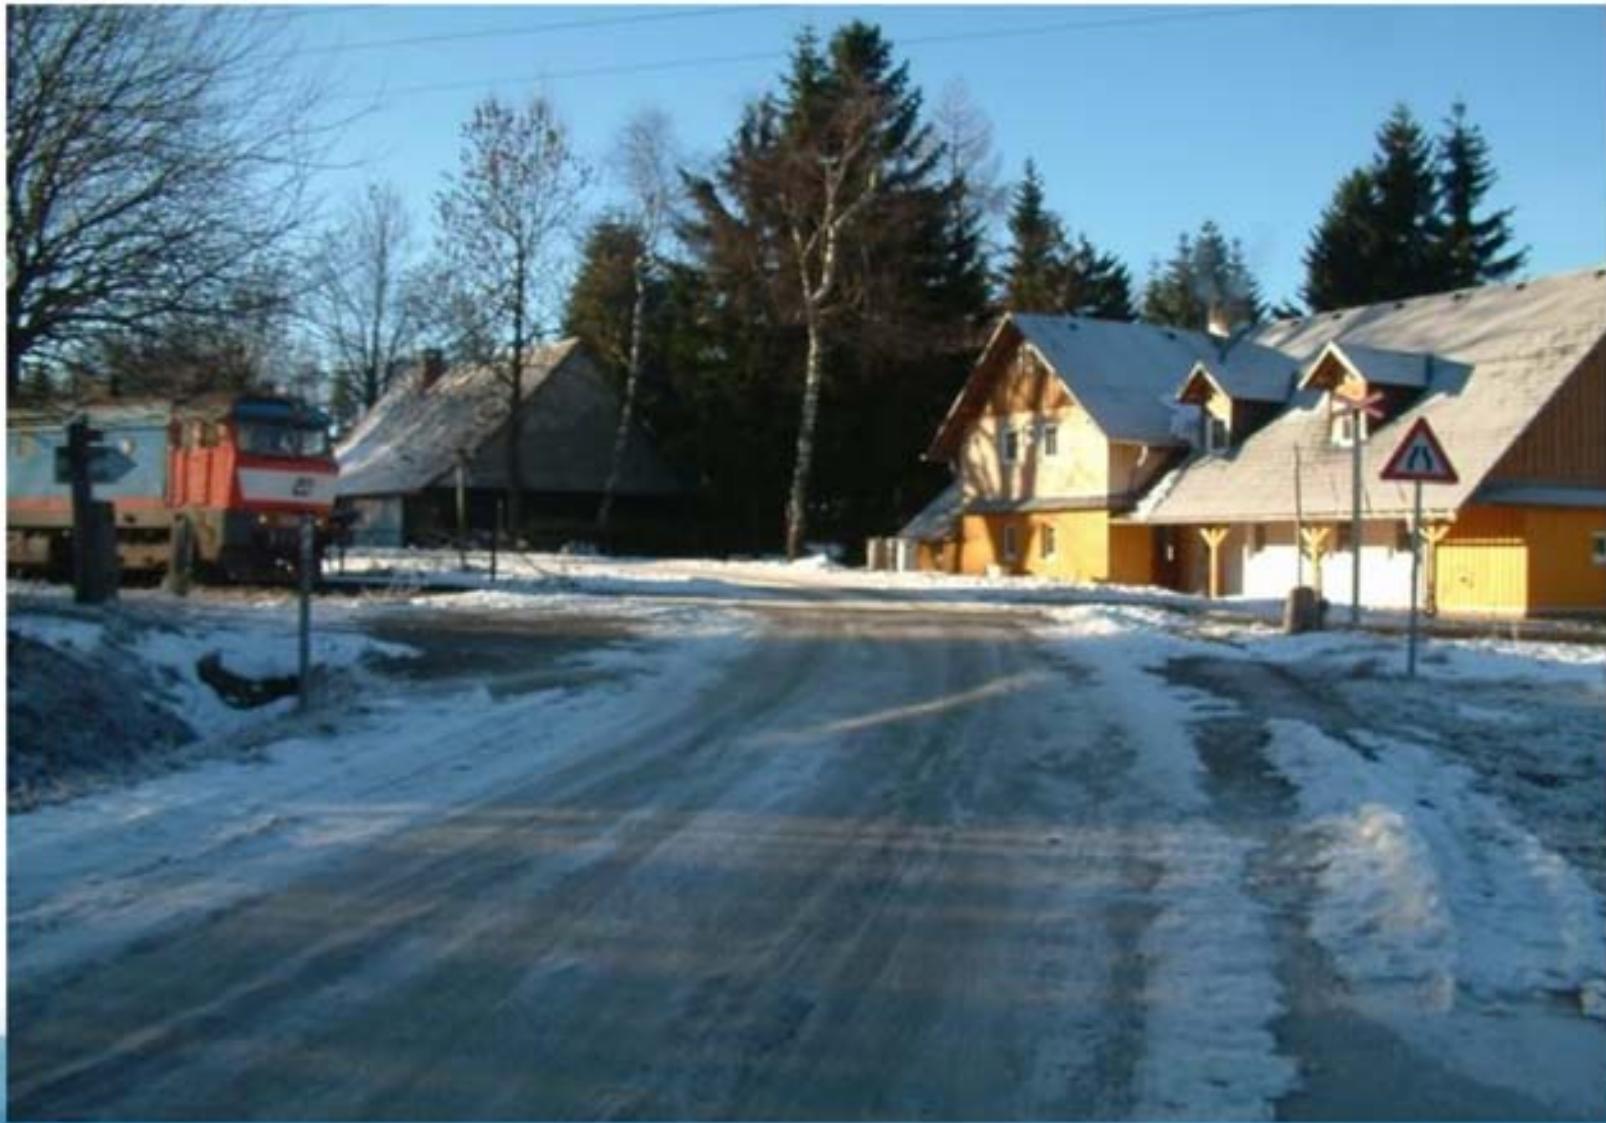
## Hiányosság: a vasúti átjáró beleolvad a környezetbe

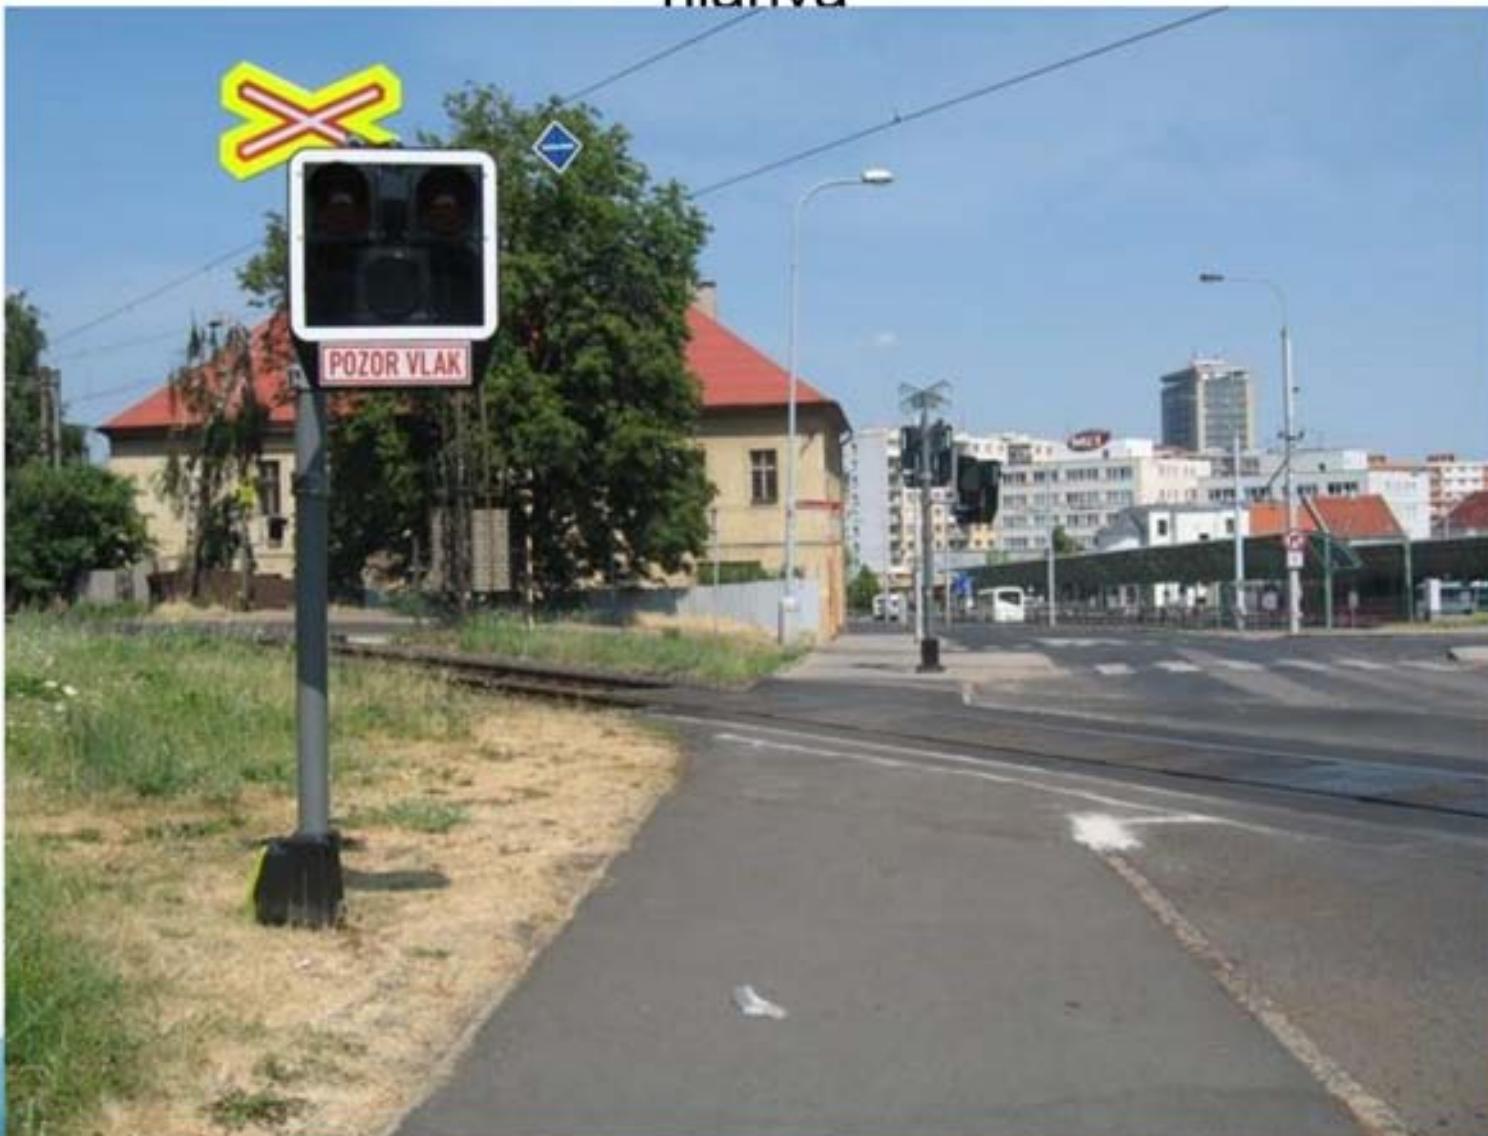
## Hiányosság: nem világos határ, az áthaladást szolgáló elemek hiánva

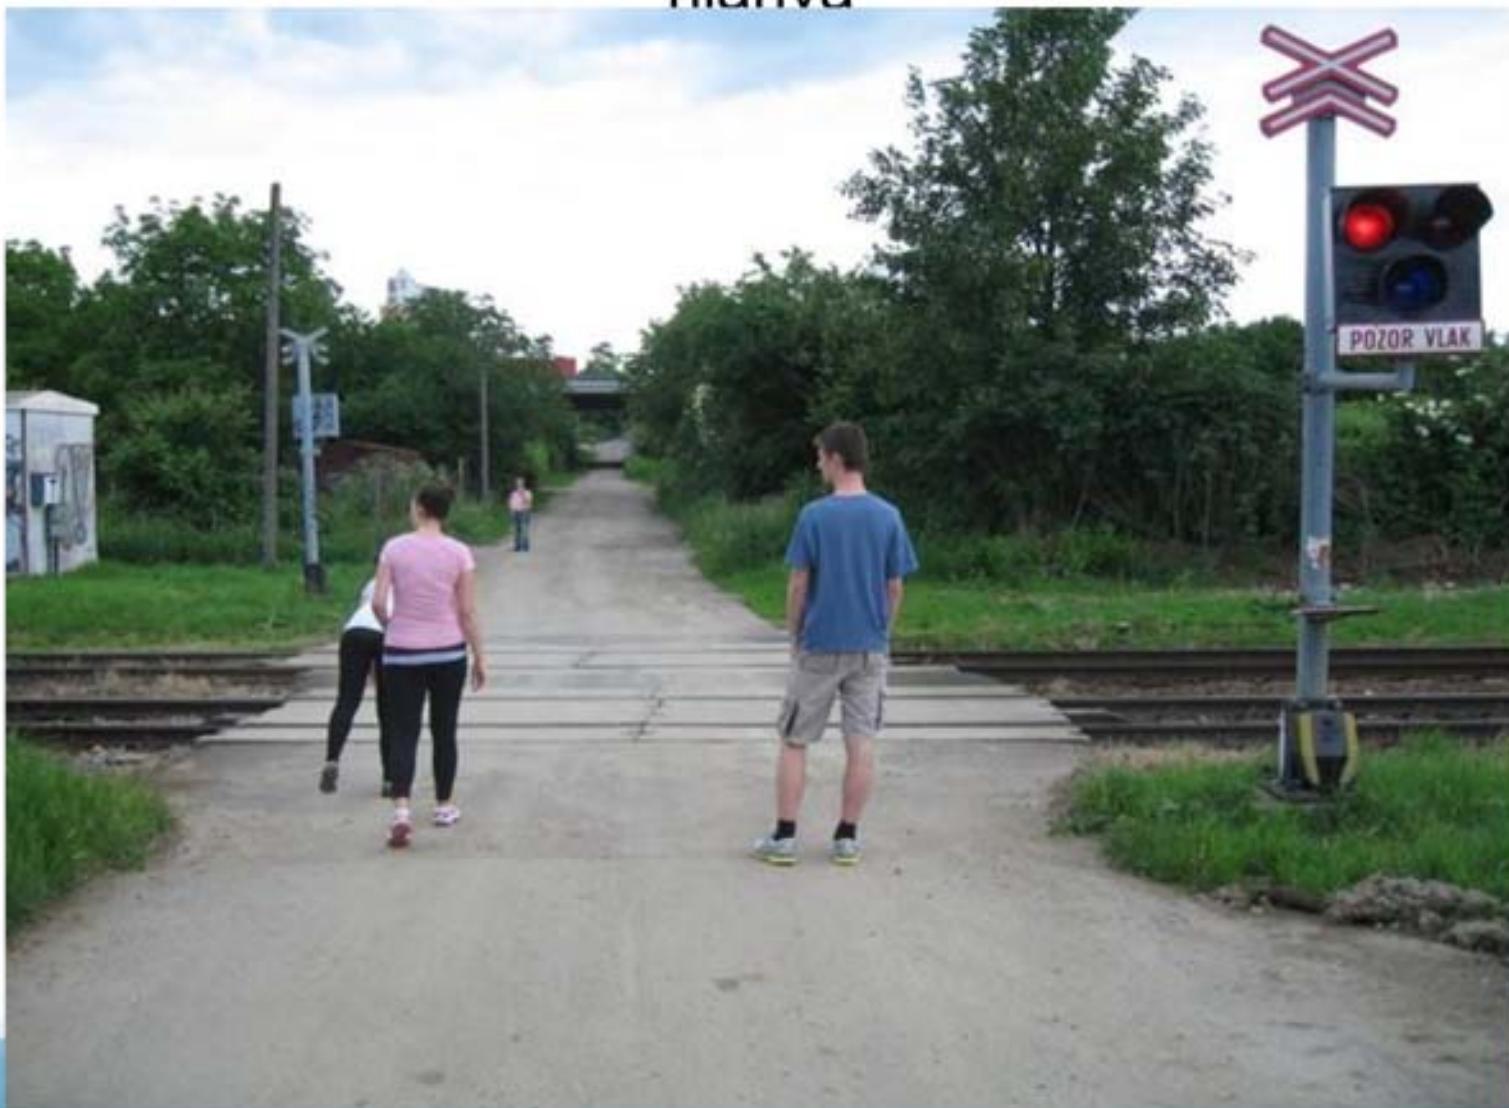
## Hiányosság: nem világos határ, az áthaladást szolgáló elemek hiánva

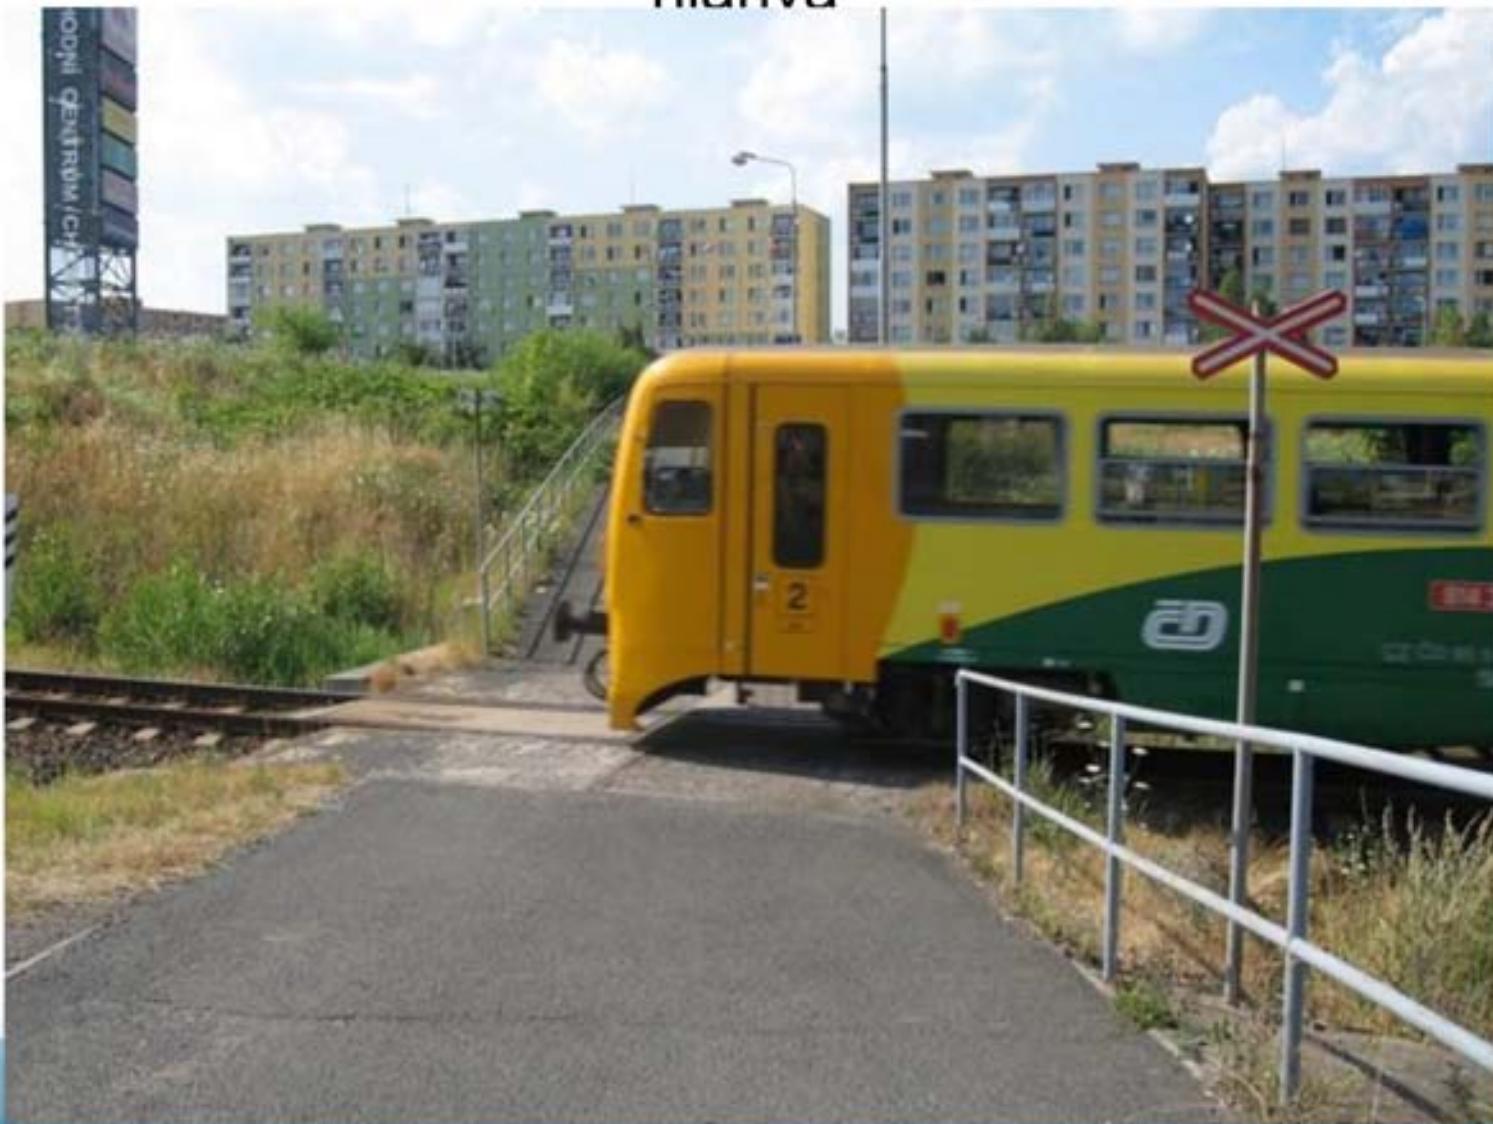
## Hiányosság: nem világos határ, az áthaladást szolgáló elemek hiánva

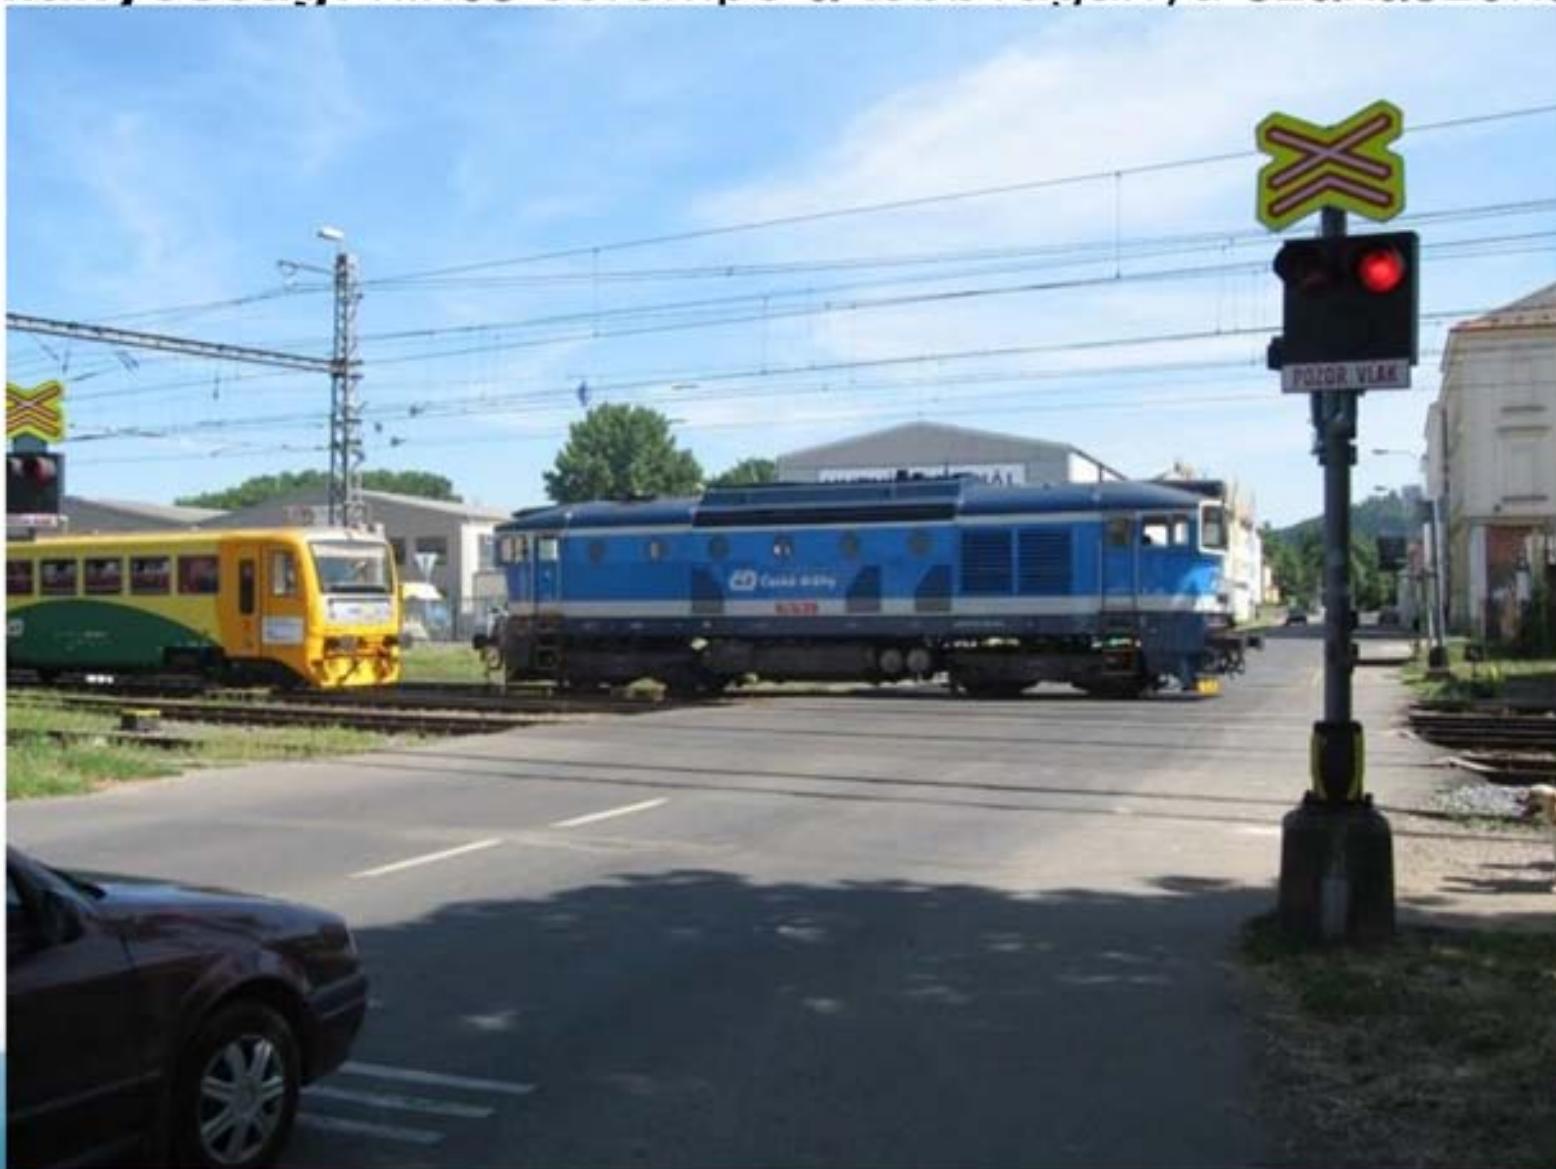
## Hiányosság: nincs sorompó a többvágányú szakaszokon

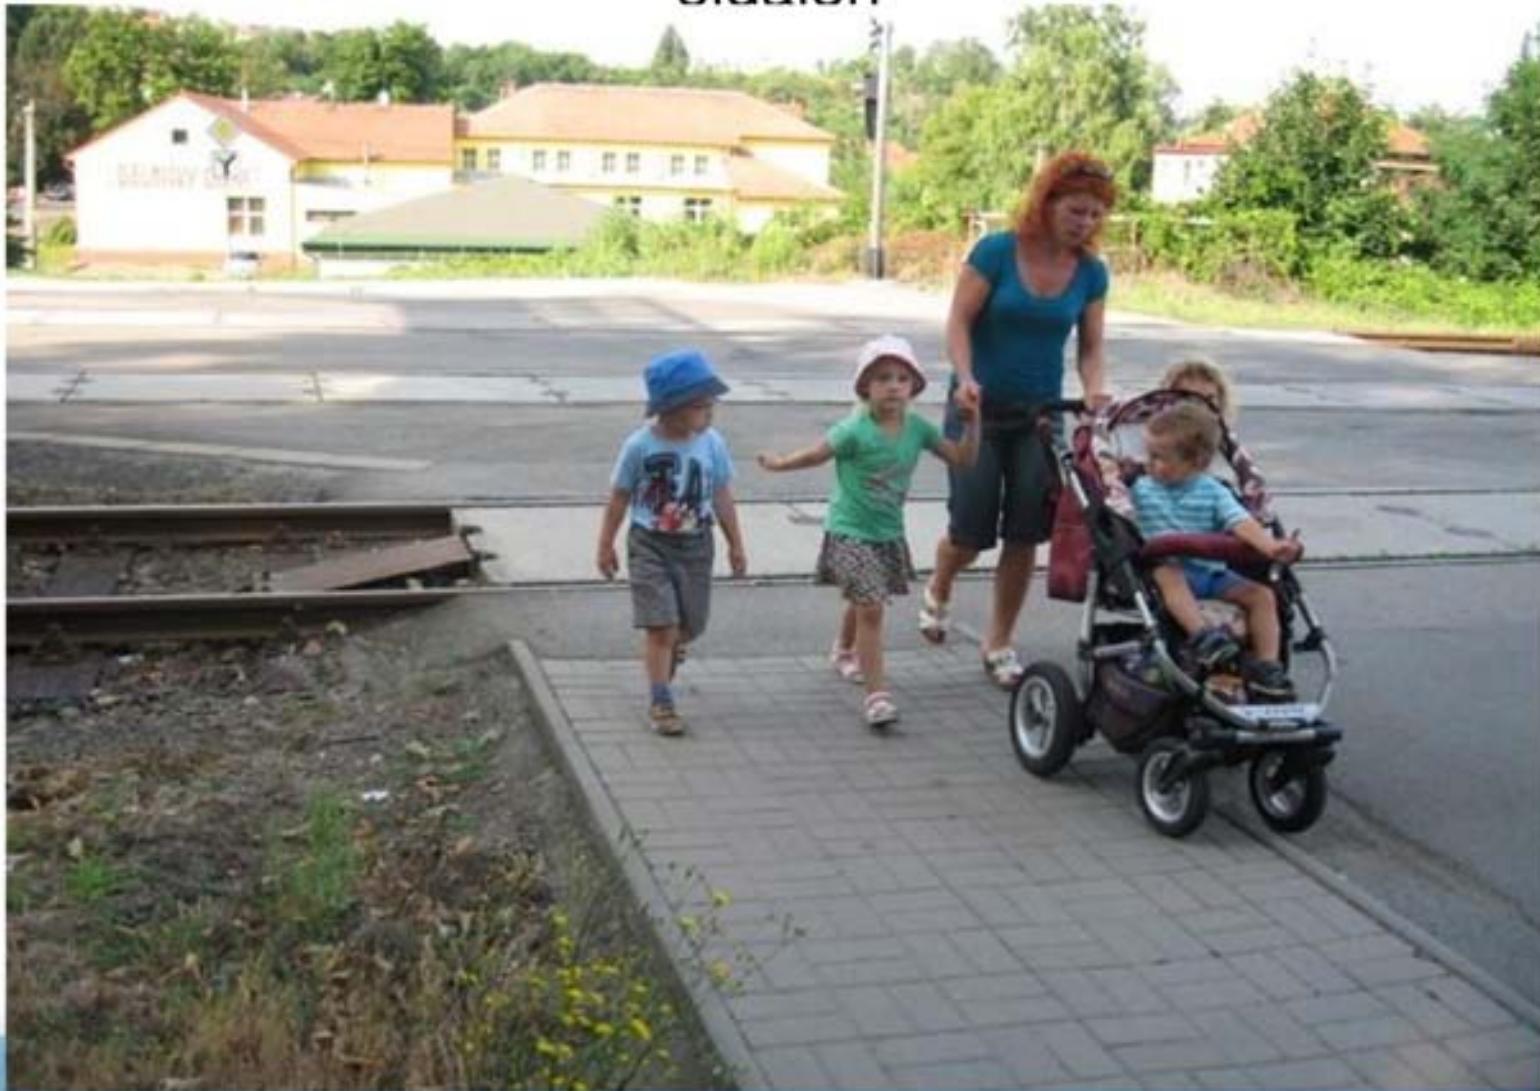
## Hiányosság: nincs fénysorompó és sorompó a járda felőli oldalon

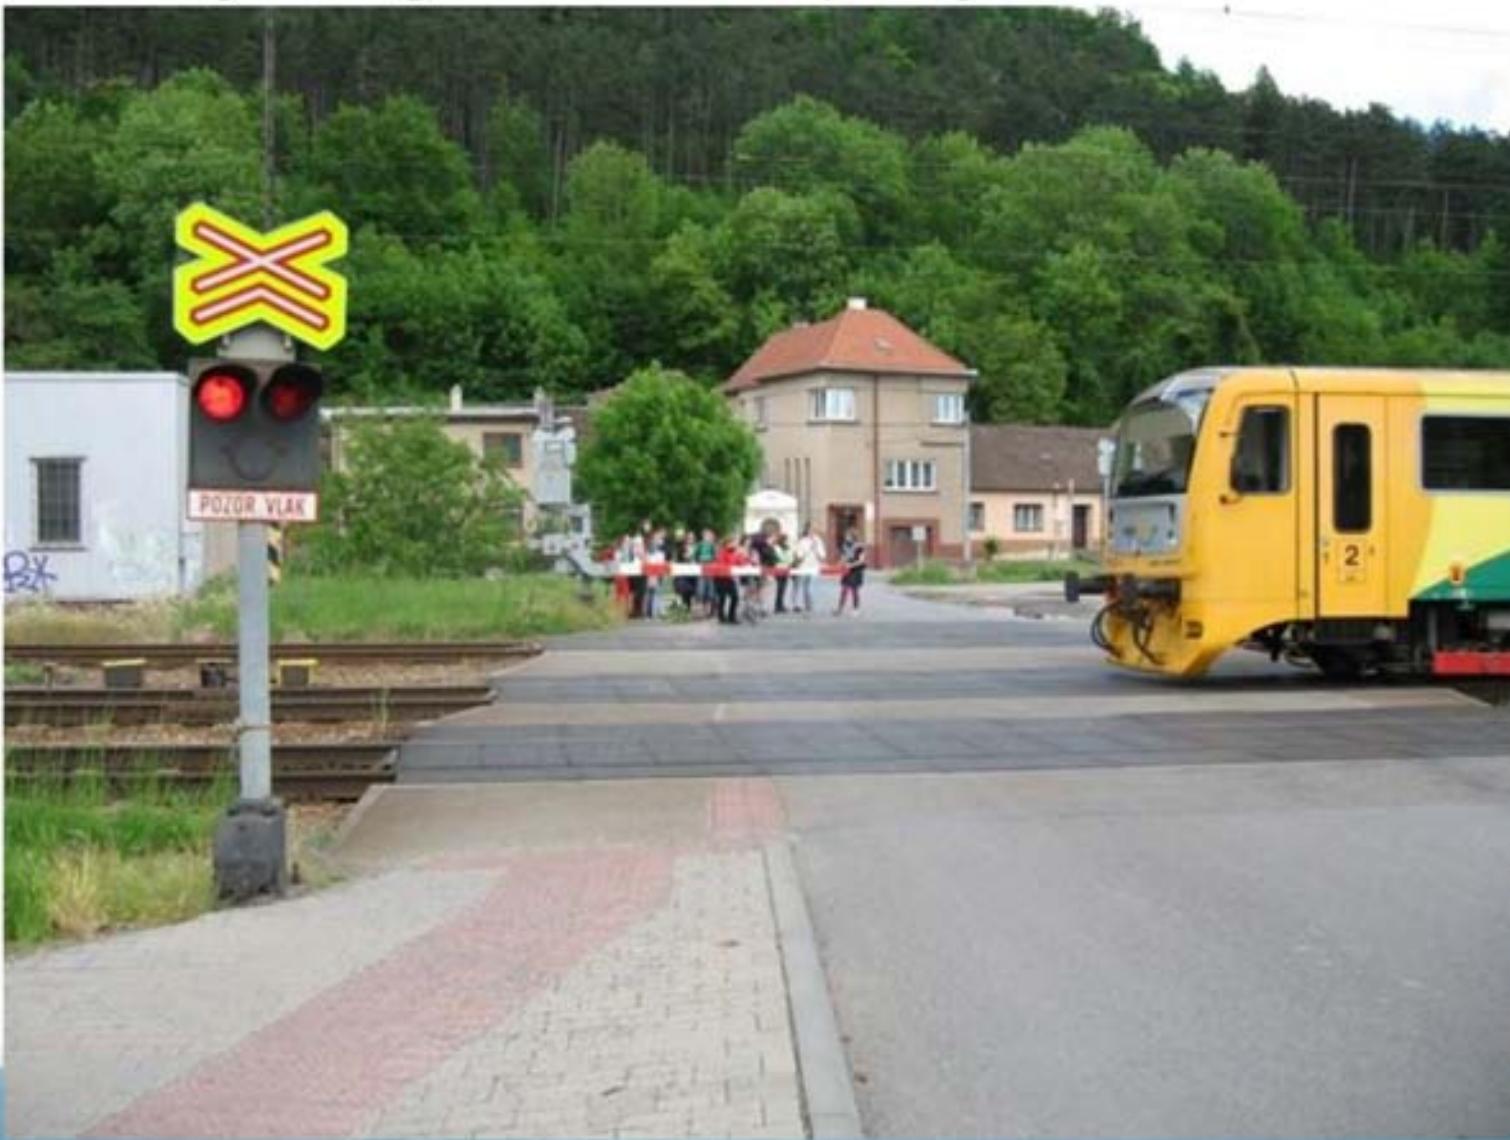
## Hiányosság: nincs sorompó a járda felőli oldalon

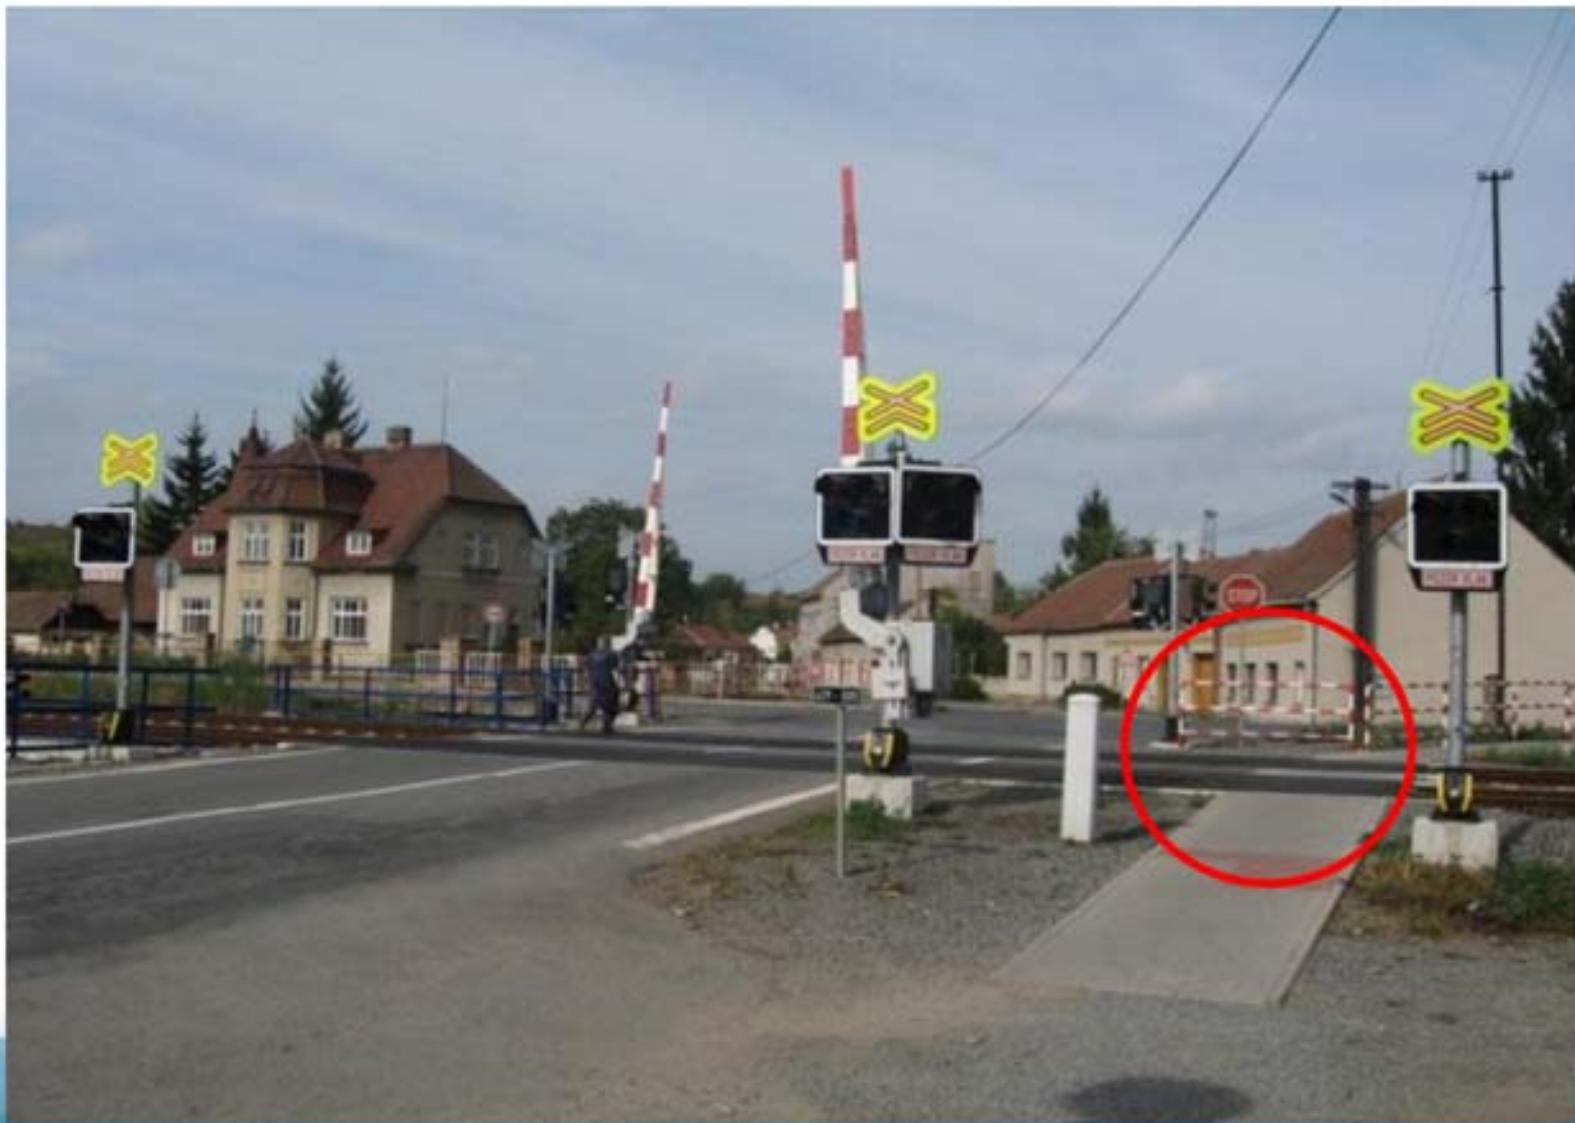
## Hiányosság: nincs sorompó a külön járda oldalán

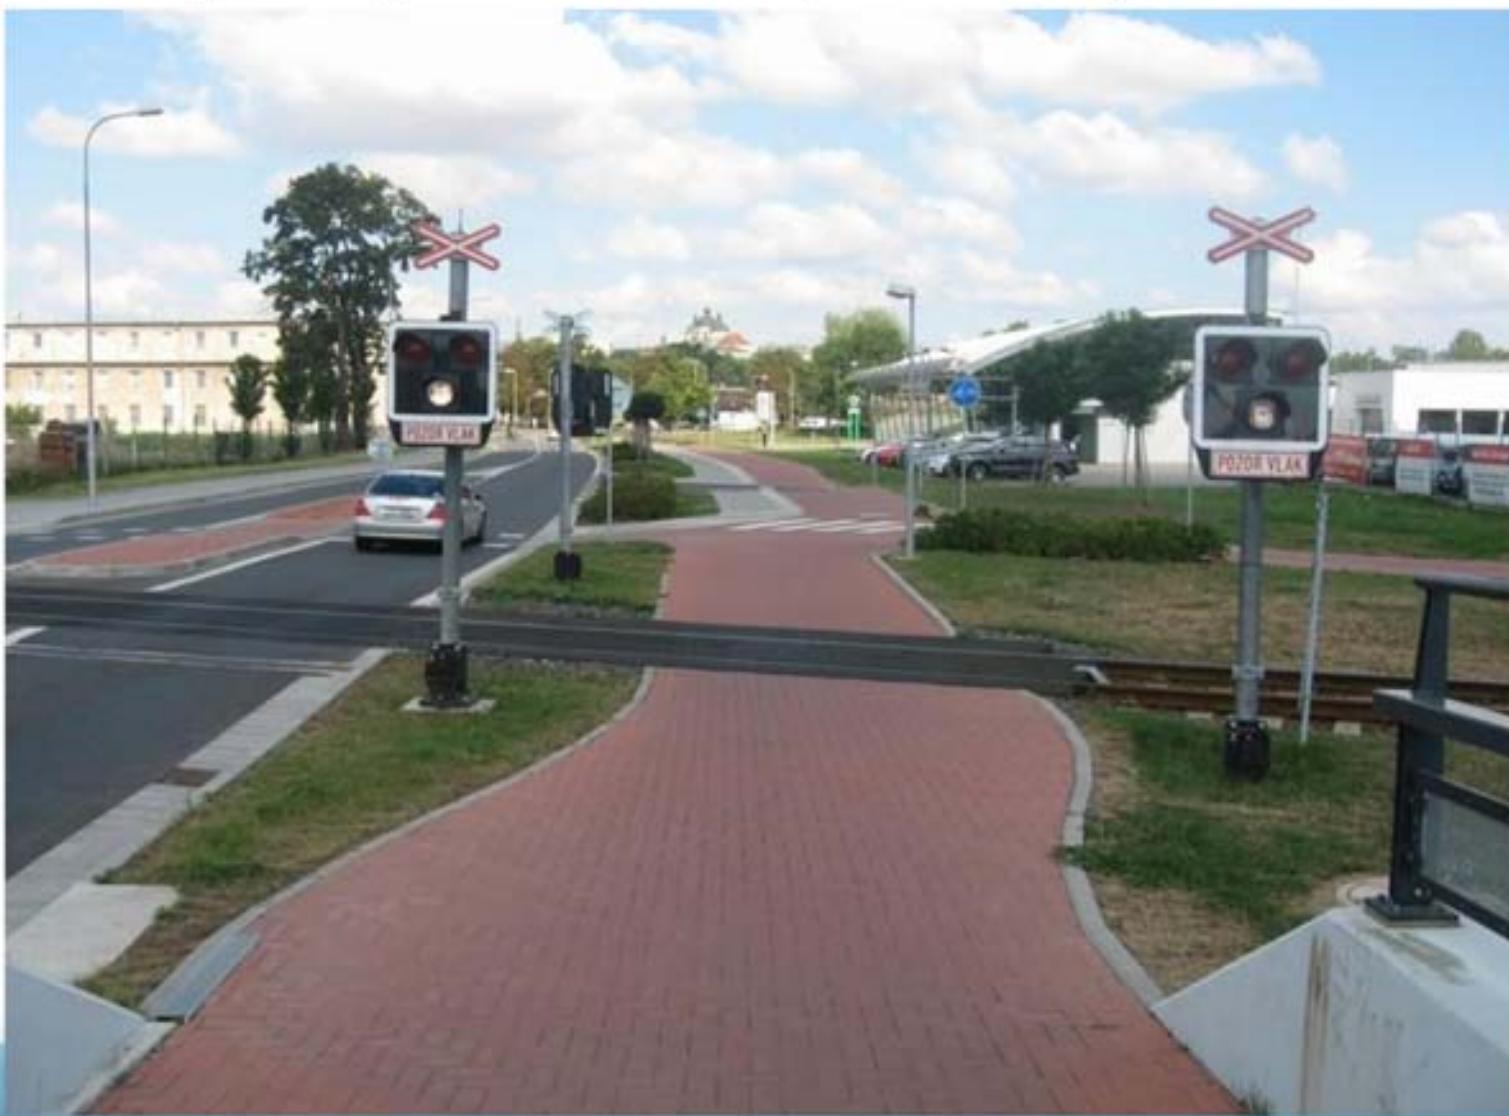
## Hiányosság: nincs sorompó a külön járda oldalán

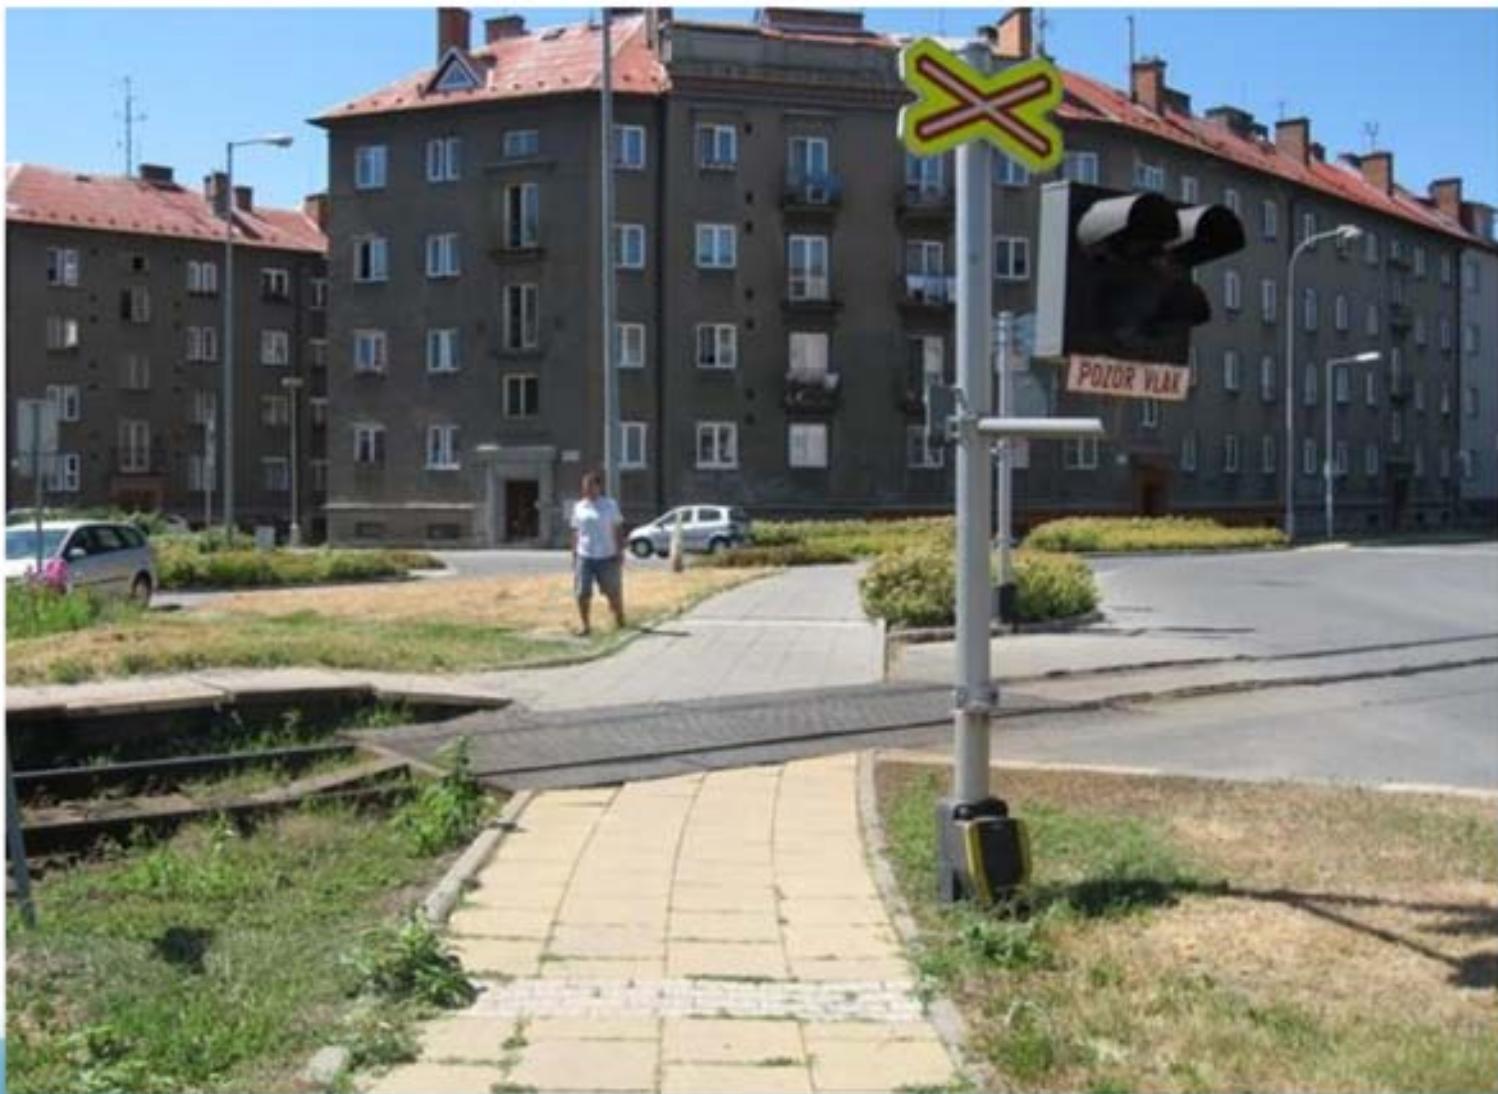
## Hiányosság: csak az út felé mutat a fénysorompó

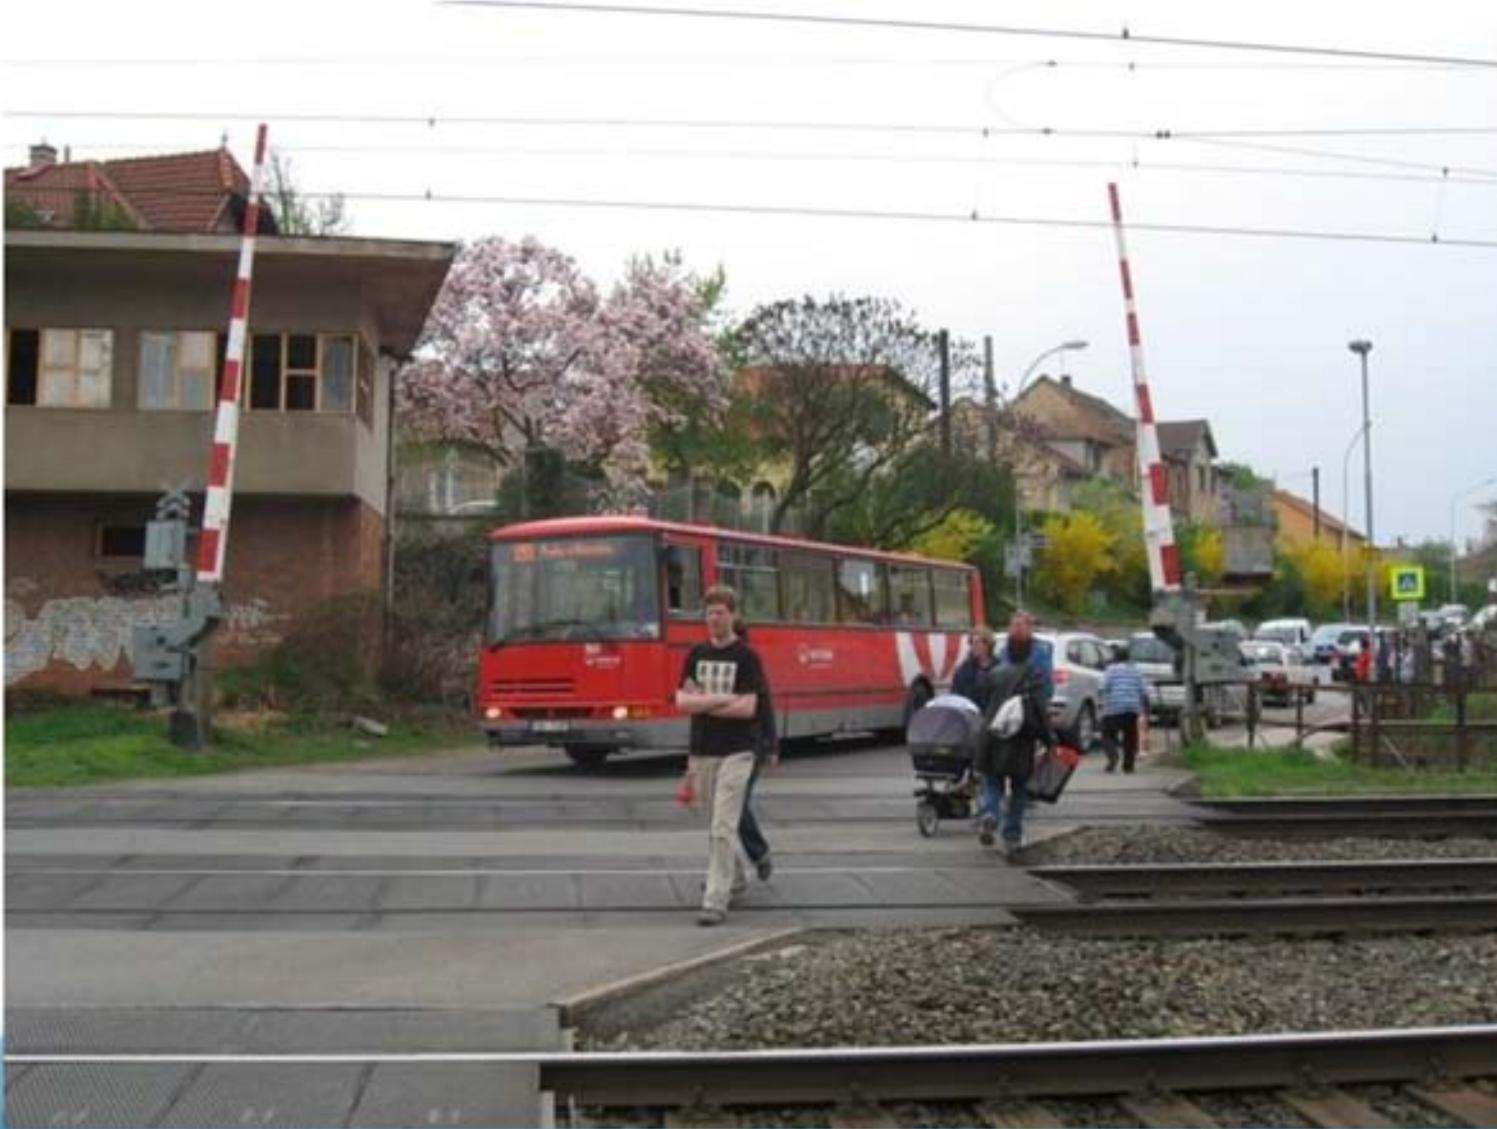
## Hiányosság: nincs járda a kereszteződés területén
