**Sicherheitsinspektionen von Eisenbahnkreuzungen entlang der grenzüberschreitenden Bahnlinien im Burgenland und in Westungarn**

**SiEBaBWe**

# A projekt keretében végzett vizsgálatok metodikája és eredménye

# Methodik und Ergebnis der Inspektionen im Rahmen des Projektes

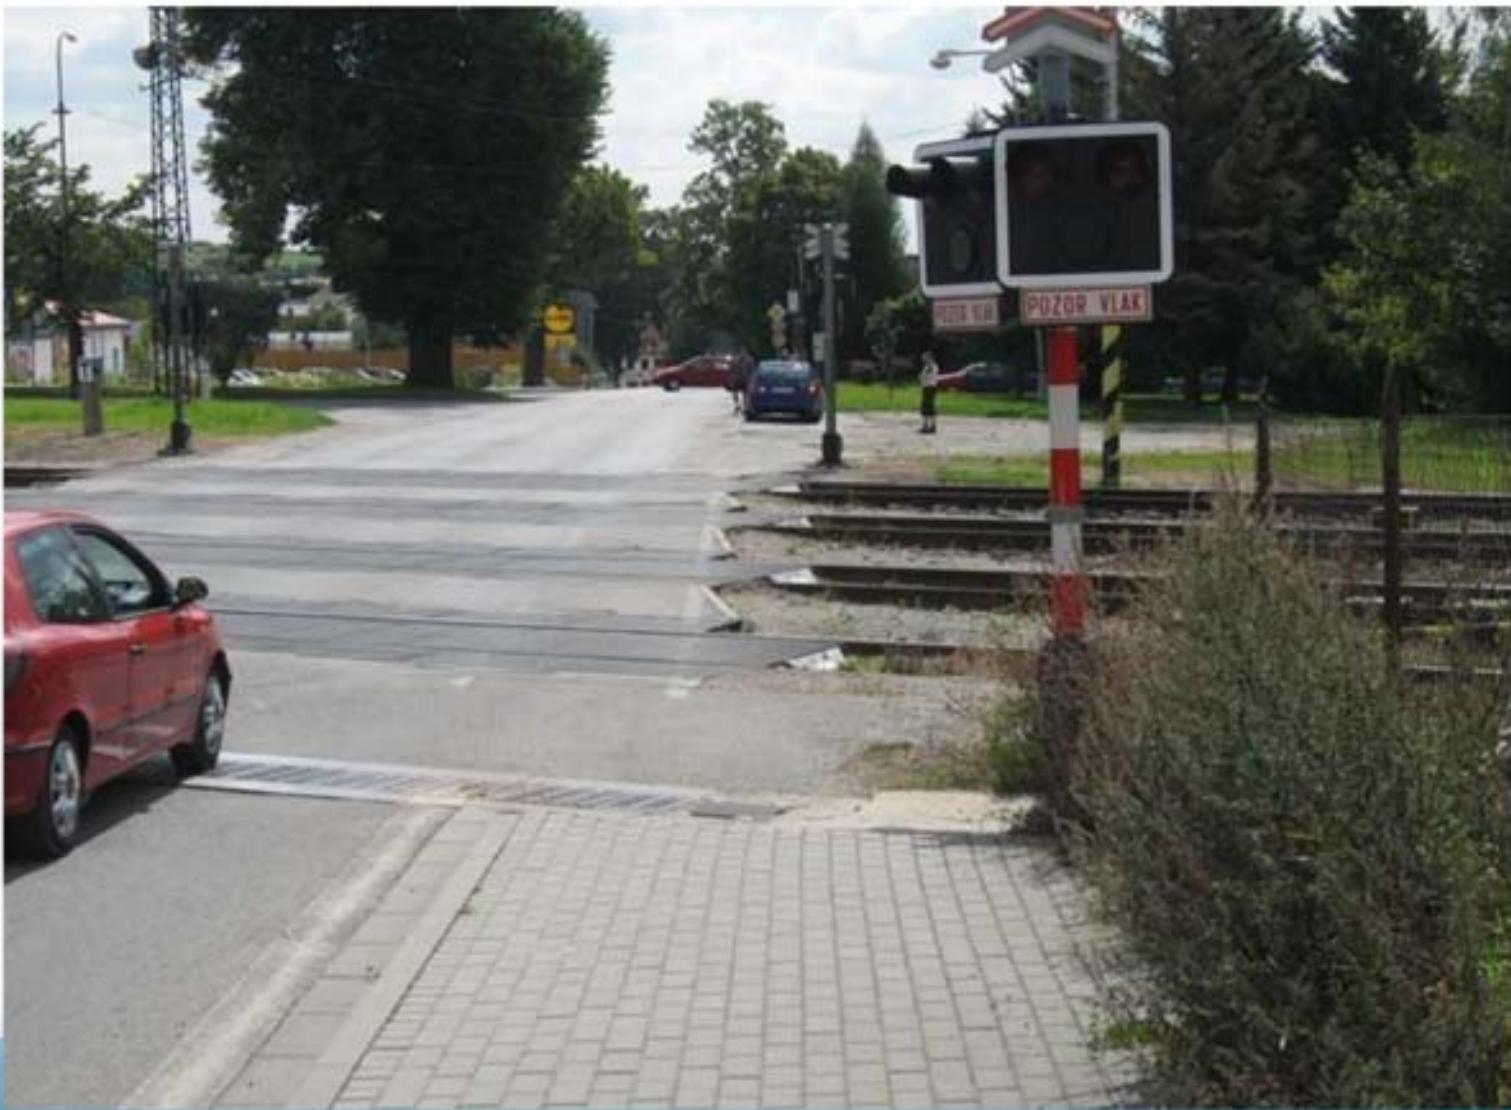
## Hiányosság: nincs járda a kereszteződés területén

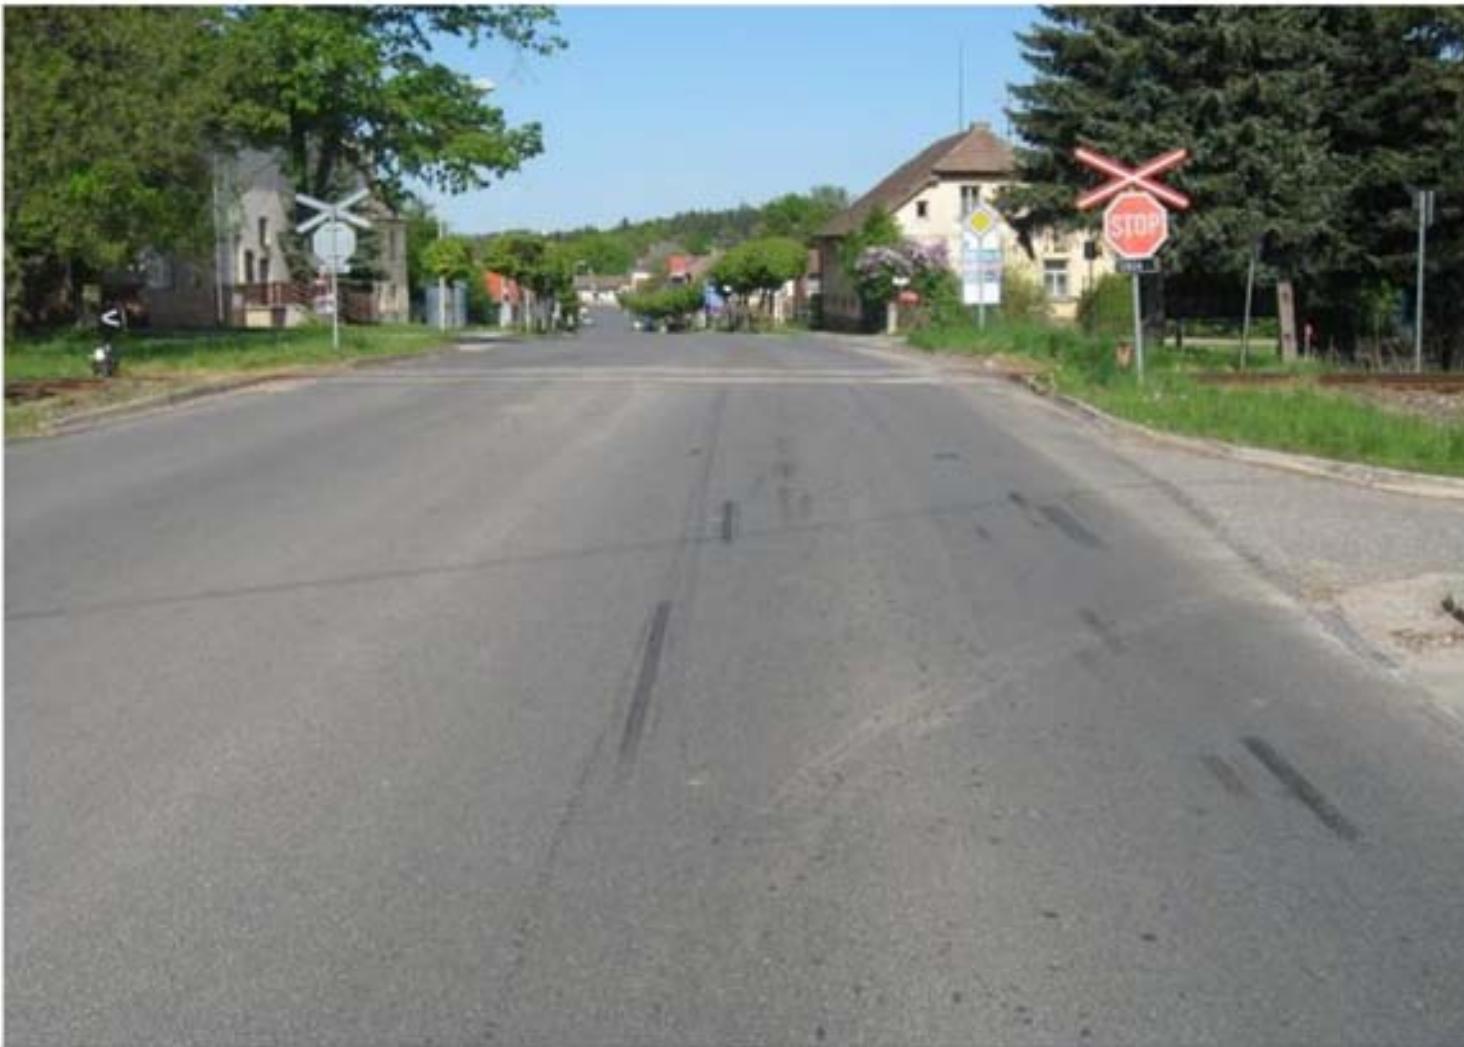
## Vorher: Mangelnder Kontrast der Bahnkreuzung im Gelände
