**SiEBaBWe**

**Sicherheitsinspektionen bei Eisenbahnkreuzungen entlang der  
grenzüberschreitenden **B**ahnlinien im **B**urgenland und in  
**W**estungarn**

**Vasúti átjárók biztonsági vizsgálata a burgenlandi és nyugat-  
magyarországi határon átnyúló vasútvonalakon**

**KÉZIKÖNYV**

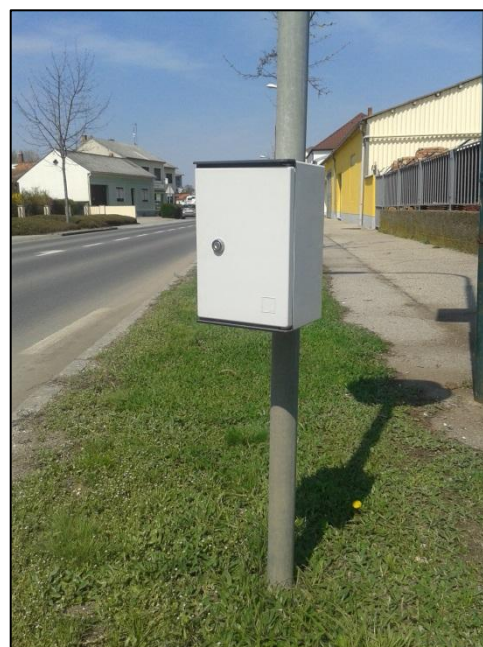
16. ábra: Sierzega oldalt elhelyezett sebességmérő készülék

A „Sierzega”, oldalt elhelyezett mobil radarmérő készülékkel (lásd 16. ábra) végzett felmérésekre 2013. április közepétől június közepéig került sor. A készülékeket egy-egy délutánra, az azt követő teljes napra és a rákövetkező délelőttre állították fel, így viszonylag időhatékonyan sikerült 24 órát felölelően (0-tól 24 óráig) adatokat gyűjteni. Az összevethetőség érdekében a vizsgált napok esetében legtöbbször egy kedd és csütörtök közti munkanapról van szó. A feljegyzett adatok információt szolgáltatottak a járművek számáról, típusáról és az adott vasúti átjáróban áthaladó járművek sebességéről. Minden információt menetirány szerint külön-külön jegyeztek fel. Az információkat az egyes vasúti átjárókról készült eredménylapok második oldalán találhatjuk. A 4.3. *Az elemzések eredménye* című fejezet a 68. oldaltól kezdődően két szemléltető példát tartalmaz. Az összes vasúti átjáróval kapcsolatos eredmények a függelékben találhatók.

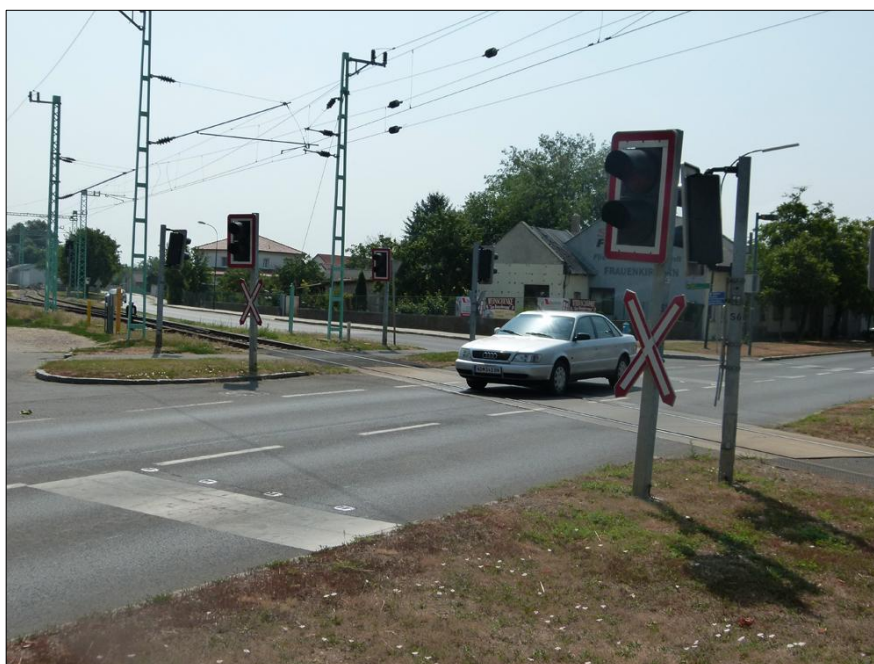
**20 ábra:** Az AT04-es vasúti átjáró, 2. irány

A mőnchofi vasúti átjáró (20. ábra) biztonsági vizsgálatakor megállapították, hogy ajánlatos lenne hangjelzést adó berendezéssel segíteni a gyalogosok átkelését.

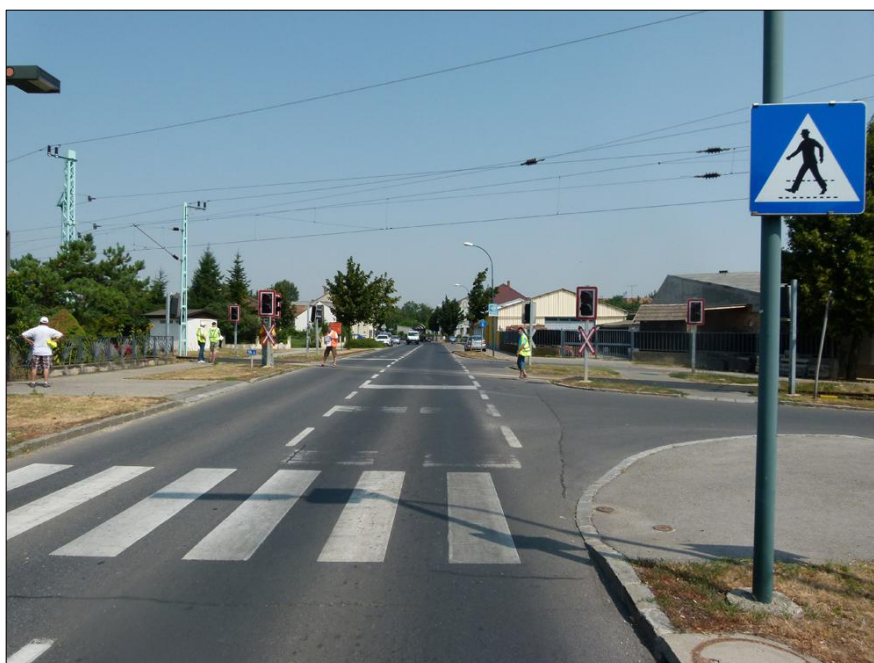
Jelezték azt is, hogy a vasúti átjáró előtt és után a veszélyes hely előjelzésére szolgáló vonalak megkoptak (21. ábra).

**21. ábra:** Az AT04-es vasúti átjáró, 1. irány: a veszélyes hely előjelzésére szolgáló vonalak megkoptak

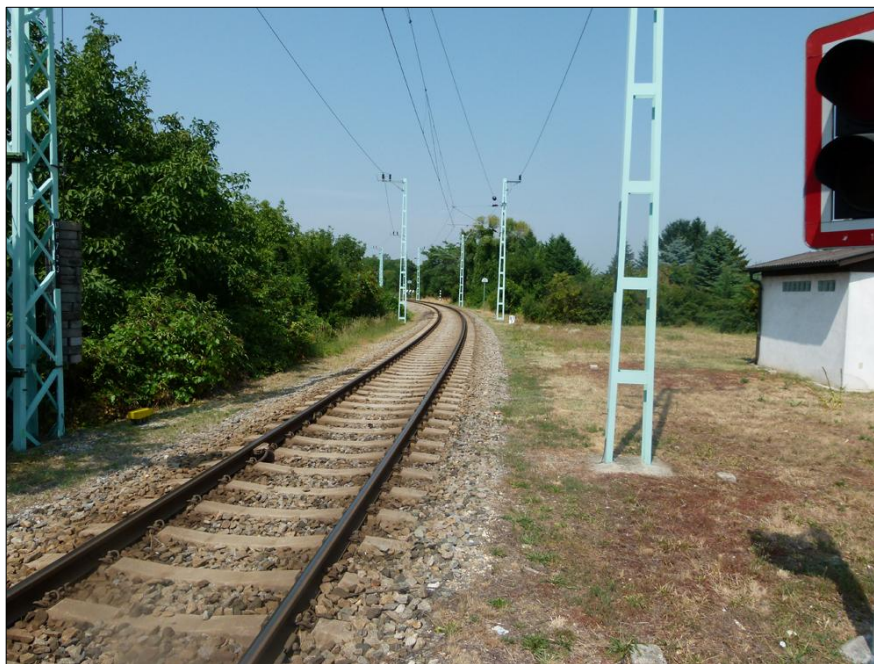
A biztonságot nagyban csökkenti, hogy a közlekedési résztvevők a nyugatról érkező vonatot nem látják megfelelően: az északról érkező közlekedési résztvevők látótávolsága 150 m

(22. ábra), a délről jövőké pedig csak 93 m (23. ábra). A fénysorompó üzemzavara esetén túl kicsi a látótávolság ahhoz, hogy veszélymentesen lehessen áthaladni a vasúti átvjárón.

**22. ábra:** Az EK 87,650-es vasúti átvjáró, látótávolság: 150 m

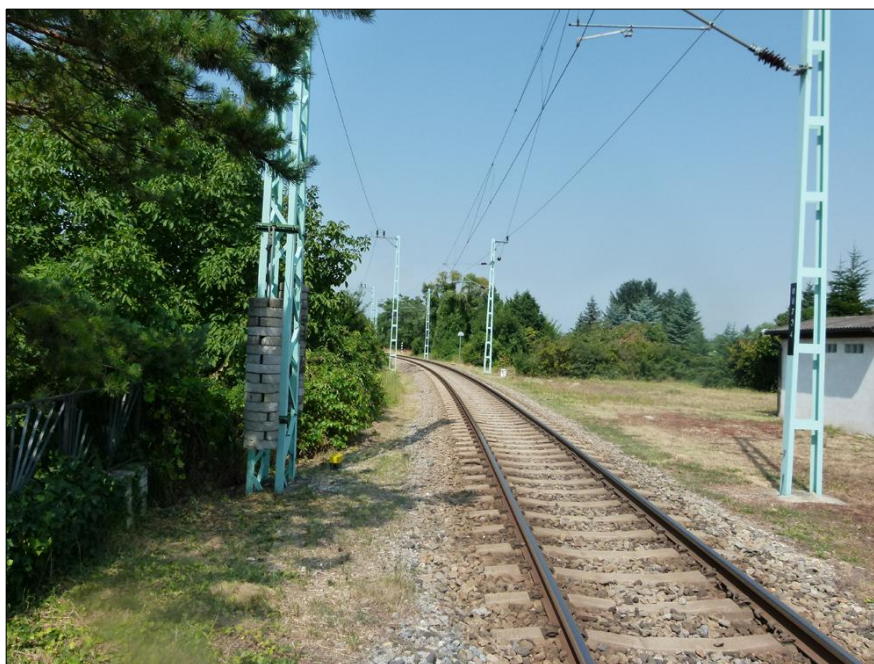
**23. ábra:** Az EK 87.650-es vasúti átvjáró, látótávolság: 93 m

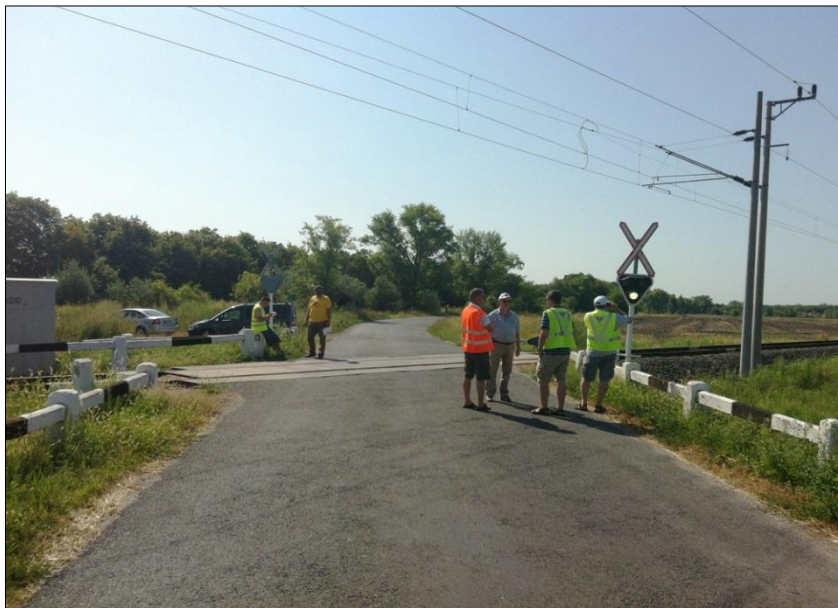
**24. ábra:** Az AS 592-es vasúti átkelő, 1. irány

Az AS 592 számú vasúti átkelőben hiányosságként feltűnt, hogy az útburkolati jelek teljesen megkoptak (24. és 25. ábra).

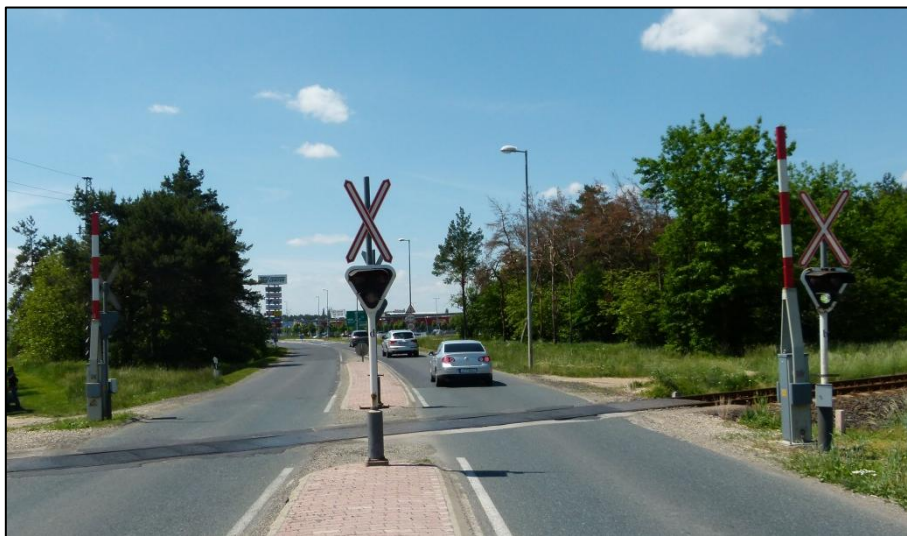
A félsorompó (lásd 53. ábra) csak az út egyik (a jobb) oldalát zárja le. Az ilyen berendezés felállításának Ausztriában az a feltétele, hogy az út legalább 5,2 méter széles legyen és az úttest bizonyos hosszúságú szakaszon közepén el legyen választva (pl. záróvonallal, hosszanti bukkanóval, zöld sávval).<sup>11</sup>

53. ábra: Félsorompóval kiegészített fénsorompó és középső elválasztó Magyarországon

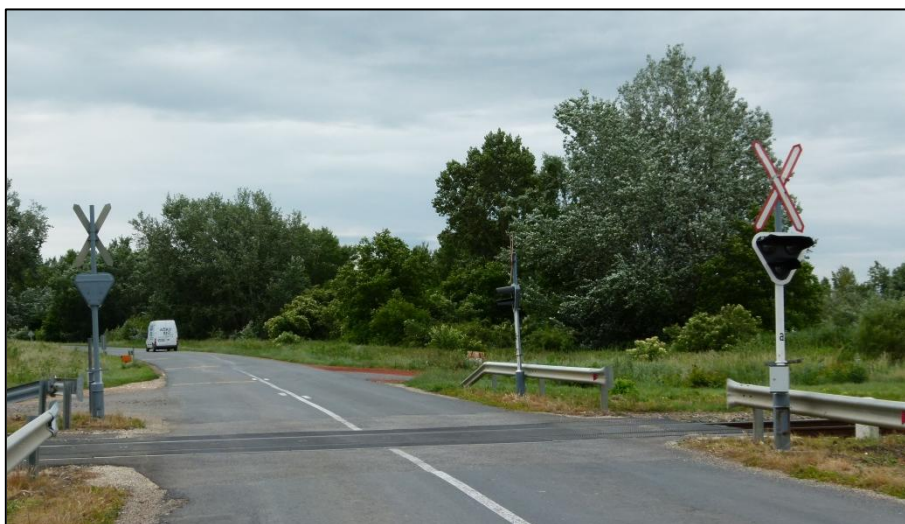
Magyarországon a fénysorompó (lásd 55. ábra) egy fejére fordított háromszögben elhelyezett három lámpából áll. Alapállásban az alsó lámpa fehéren villog, ez jelzi, hogy a fénysorompó üzemszerűen működik. Ha vonat közeledik, akkor a két felső lámpa felváltva pirosan villog.

**55. ábra:** Fénysorompó Magyarországon

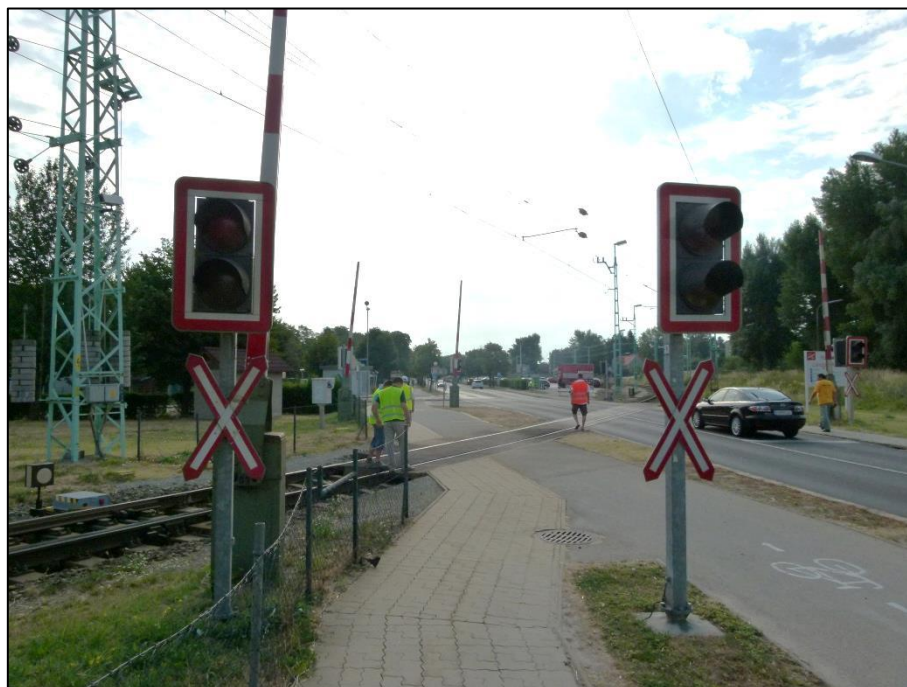
A vasúti átljárók (múszaki) biztosítását különösen Magyarországon gyakran elhanyagolják különösen az alsóbbrendű útakon. a nem motorizált egyéni forgalom esetében. Míg a vasúti átljáró motorizált forgalom számára rendszeresített részét fény sorompóval vagy mechanikus sorompóval biztosítják, addig a gyalogosoknak csak a pályaszakaszra való rálátást biztosítják. Ráadásul a vasúti átljáró előtt általában még terelőkorlátot is elhelyeznek, amely főleg a mozgásukban korlátozottaknak, a babakocsisoknak – de például a kerékpárosoknak is – ha szabálytalan a kialakítása, problémát jelent. A fény sorompóval biztosított vasúti átljáró esetében a fényjelzést úgy kellene elhelyezni, hogy az (a terelőkorlát végénél) a gyalogosok számára is jól felismerhető legyen, vagy a nem motorizált egyéni forgalom számára külön fényjelző berendezést kellene felállítani. A gyalogosok és kerékpárosok számára sorompót is fel lehet szerelni (lásd 56. ábra).

**56. ábra:** Sorompóval kiegészített fény sorompó Ausztriában a nem motorizált egyéni forgalom számára

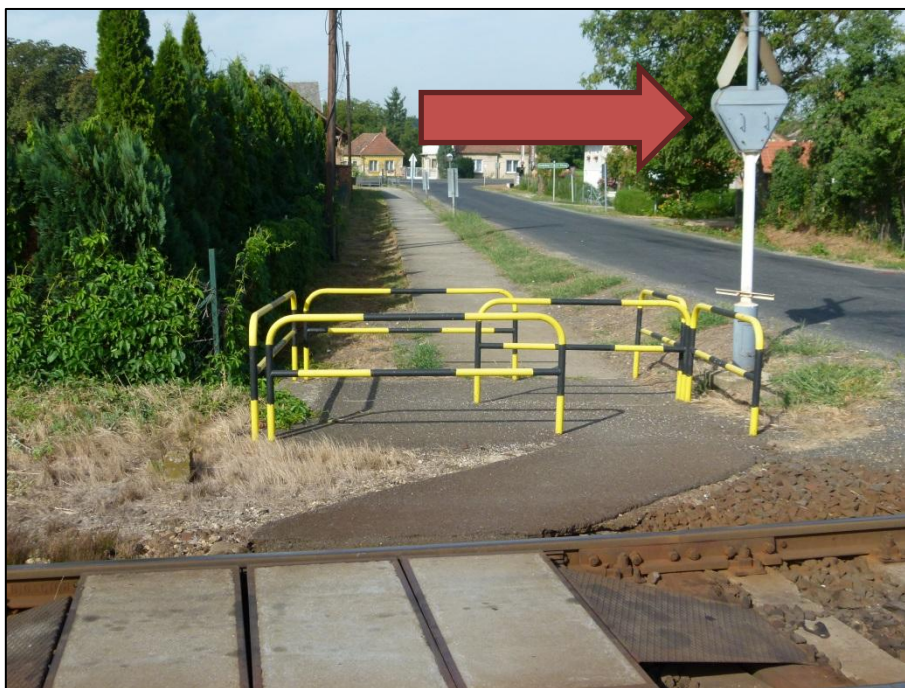
A fénysorompó hátsó fénye hozzájárulna a közlekedési biztonsághoz, és a gyalogosok számára felállítandó külön fénysorompó költségtaakarékosabb alternatíváját jelentené. Az 57. ábrán egy hagyományos magyar vasúti átjáró gyalogos-átkelőhelye látható, amelyet a fénysorompóval biztosított úttesttel ellentétben csak rálátással biztosítottak. Ha a fénysorompót hátsó fénnel is felszerelték volna, akkor ez a biztosítási mód a gyalogosok javát is szolgálná.

57. ábra: Gyalogos-átkelőhely vasúti átjáróban hátsó fény nélkül

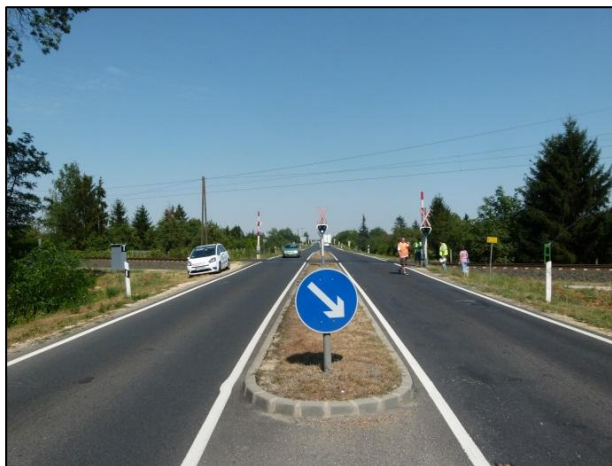
Kiegészítő intézkedésként terelőelemek (pl. terelőoszlopok) vagy az úttest elhatárolását szolgáló elemek (pl. az úttest közepén található járdaszigetek) beépítésével megakadályozható, hogy a motorizált egyéni forgalom közlekedési résztvevői négy percnél tovább tartó várakozási idő esetén kikerüljék a felsorompót. Az ilyen típusú középső elválasztó kiépítésénél figyelembe kell venni a megfelelő útszélességet. Ausztriában az erős fényvisszaverő képességű, vasúti átjárót előjelző táblák esetén a fénysorompó által okozott vakítást (túl erős fényhatás) az út megvilágításával kell kompenzálni. Ennek megvalósítása a közútkezelő feladata. A 61. ábrán a középső elválasztás példaként egy járdasziget látható egy felsorompóval kiegészített fénysorompóval biztosított vasúti átjárónál.

61. ábra: Középső elválasztóként szolgáló járdasziget

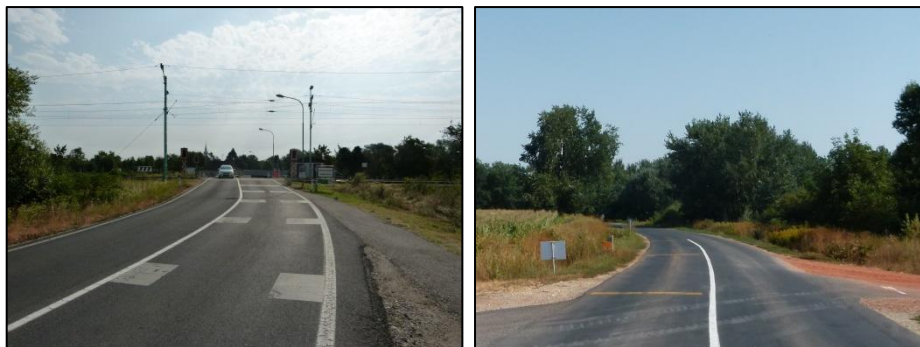
**63. ábra:** Veszélyes hely előjelzésére szolgáló vonalak Ausztriában (bal oldalon) és Magyarországon (jobb oldalon)

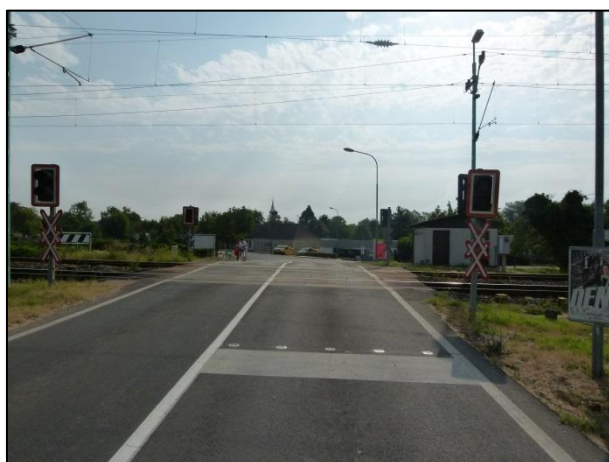
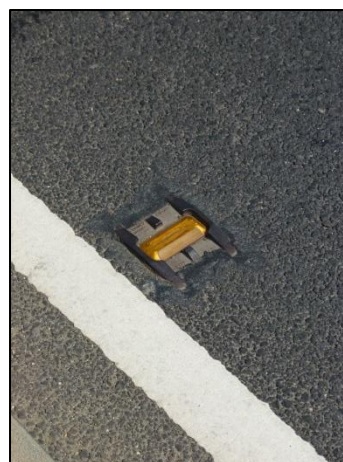
**64 ábra:** Útburkolatba helyezett fényvisszaverő prizma áttekintő képe (bal oldalon) és közeli felvétele (jobb oldalon)

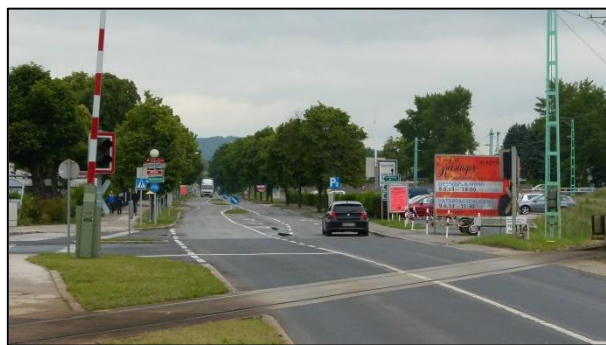
A vizuális ingereket csak bizonyos mértékben tudjuk feldolgozni. Ezért a közúti közlekedés nagy veszélypotenciállal rendelkező helyein (és ide tartoznak a vasúti átkelő is) a közlekedésbiztonság szempontjából lényeges információknak feltétlenül prioritást kell élvezniük. Azokat az egyéb információhordozókat, amelyek nem a közlekedésbiztonságot szolgálják, lehetőleg kerülni kell a vasúti átkelő közvetlen közelében. Negatív példaként szerepel a 67. ábra, amelyen közvetlenül egy vasúti átkelő mellett hatalmas reklámlakát látható.

**67. ábra:** Negatív példa: reklám egy vasúti átkelőben

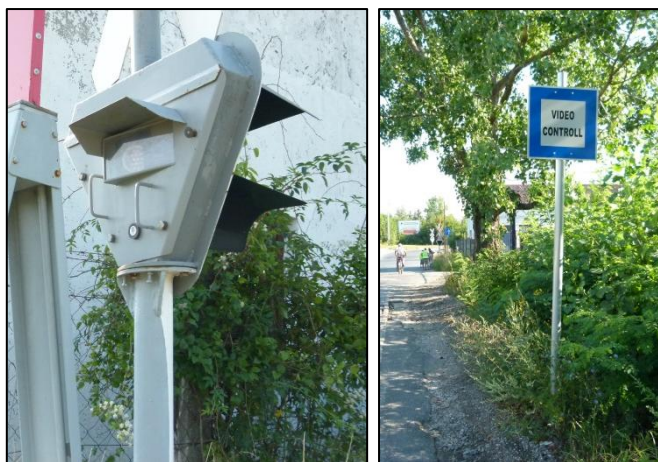
A 68. ábrán a bal oldalon a fénysorompó hátsó oldalán elhelyezett videókamera, a jobb oldalon pedig a videókamerás megfigyelőrendszert előjelző tábla látható.

**68. ábra:** kamera (a bal oldalon), a videókamerás megfigyelőrendszert előjelző tábla (a jobb oldalon)

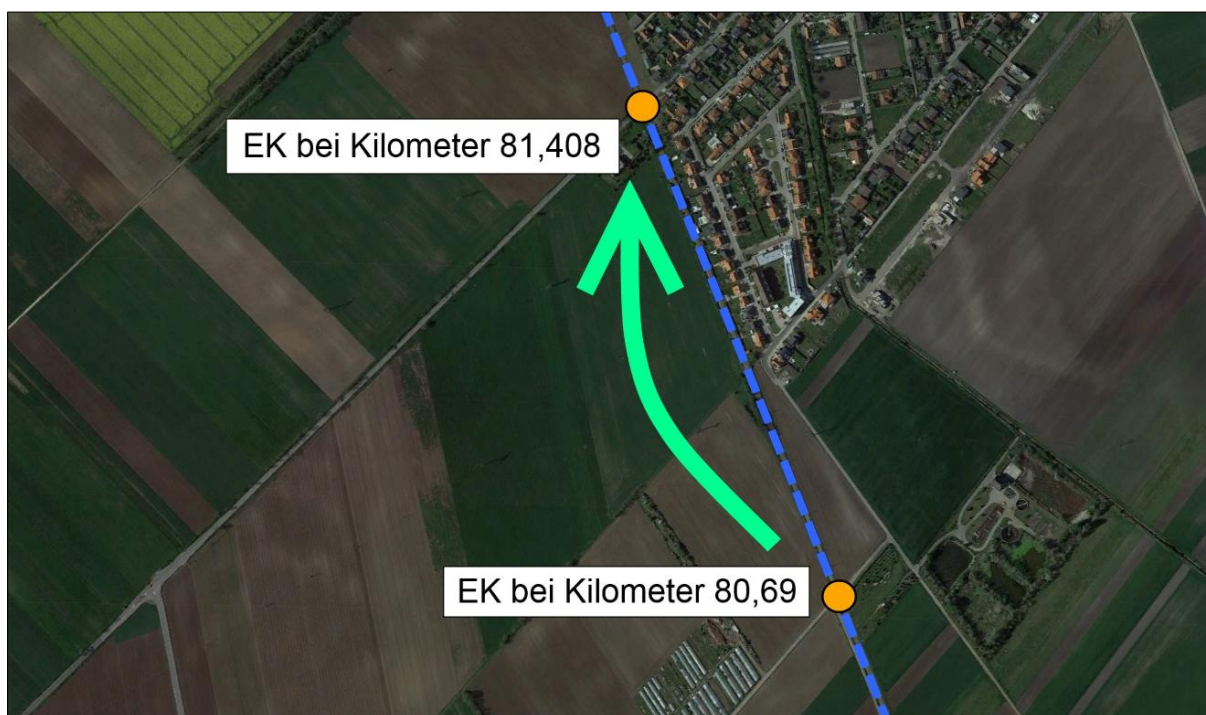
A megszüntetett vasúti átvjáró közúti forgalmát új összekötő út építésével 81.408 sz kilométernél lévő utátjáróra terelik (lásd a 69. ábrát).

**69. ábra:** A frauenkircheni–St. Andrä am Zicksee-i vasúti átvjáró megszüntetése, összekötő út kiépítése

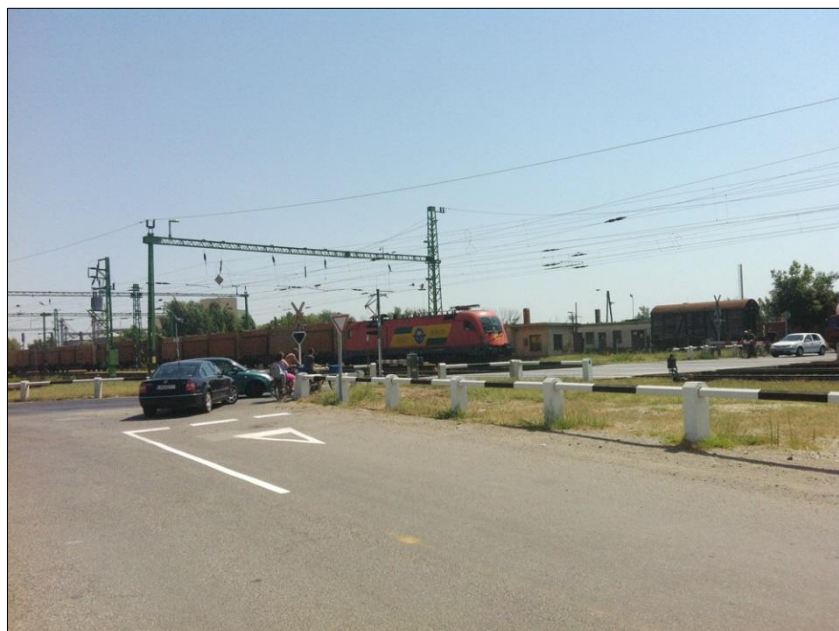
I. ábra: SR3-as vasúti átvjáró, 1. irány: útkeresztveződés a vasúti átvjáró előtt

Az SR3-as vasúti átvjáró (Csorna) biztonsági vizsgálatából kiderült, hogy az 1. irányban tanácsos lenne mindkét oldalon elhelyezni a fő úttest felé mutató fénysorompót, mivel a vasúti átvjáróhoz közeledve az átvjáró közvetlen közelében lévő kanyar miatt a jelenlegi fénysorompó eltakarására kerülhet sor (a kaminonok nagy aránya). Emellett a fénysorompó mindkét oldali felállítása kapuhatást eredményezne, illetve folyamatos jelzés értéke lenne (I. ábra és II. ábra).

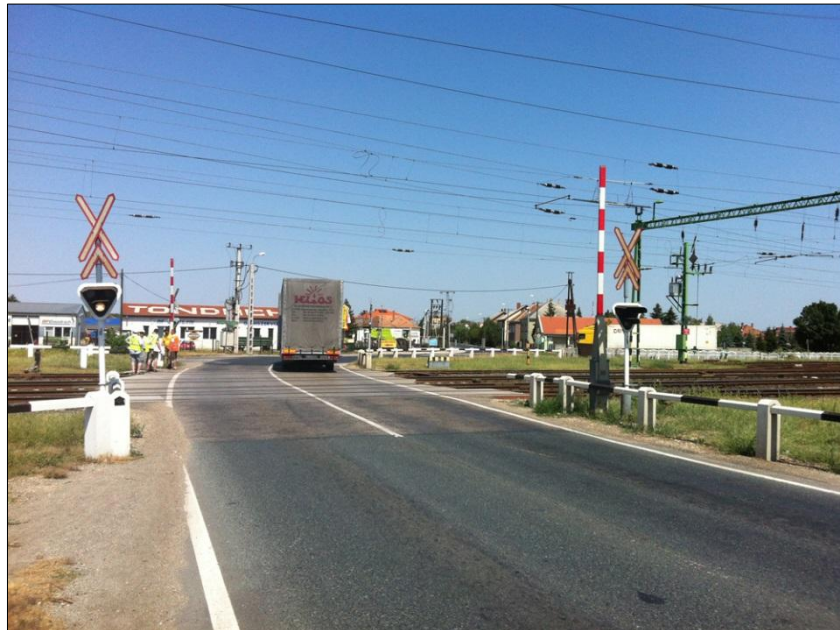
III. ábra: SR3-as vasúti átfjáró, 2. irány

A szakértők megállapították, hogy a vasúti átfjáró előtti és utáni részen az útburkolat erősen elhasználódott és a terelővonal megkopott (III. ábra).

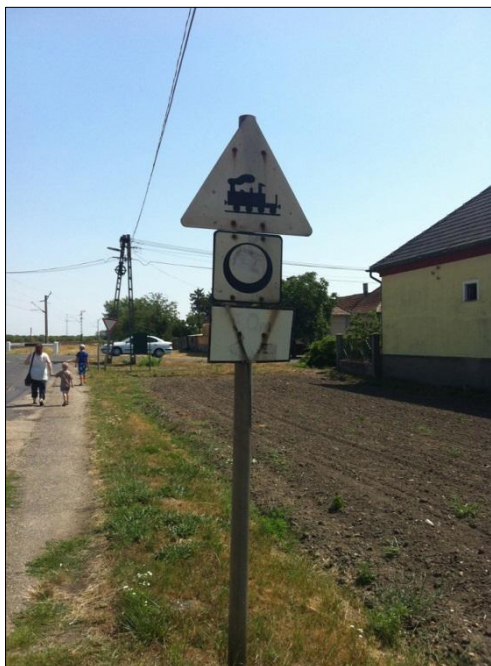
Mivel a közúti jeztáblák szinte a felismerhetetlenségig kifakultak, elrozsdásodtak, és a nem helybéli járművezetők számára nehezen értelmezhetőek, már nem felelnek meg a követelményeknek ( V. ábra).

**V. ábra:** AS402-es vasúti átjáró, kifakult közúti jeztábla

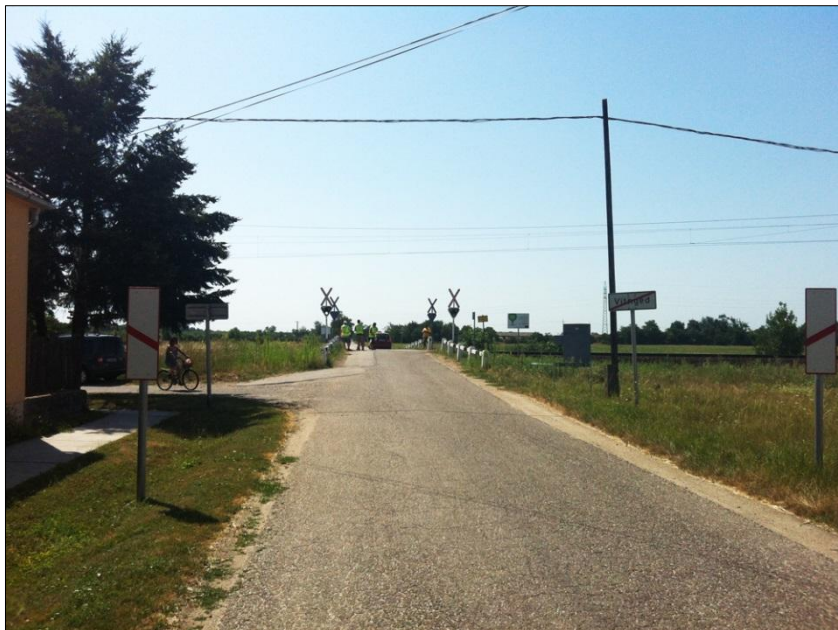
**VI. ábra:** AS510-es vasúti átfjáró, 1. irány

Az AS510-as vasúti átfjáró biztonsági vizsgálatokor a szakértők megállapították, hogy nincs középső elválasztó záróvonal ( VI. ábra és VII. ábra). A közlekedésbiztonság növelése érdekében még piktoqram kihelyezését, illetve az úttestre veszélyes hely előjelzésére szolgáló vonalak felfestését javasolják.

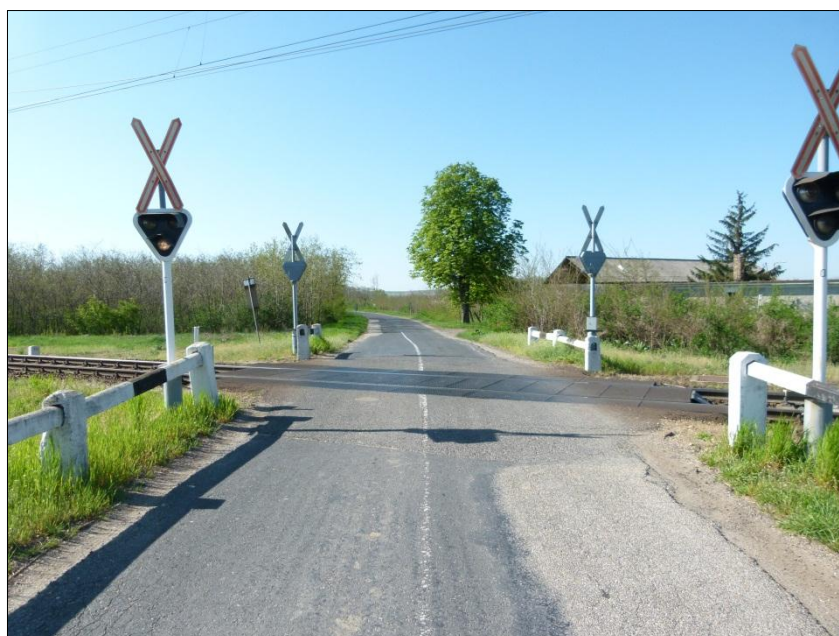
**XII. ábra:** SR2-es vasúti átkelő, 2. irány

Ezenkívül arra is felhívják a figyelmet, hogy a vizsgált vasúti átkelőnél megkoptak az útburkolati jelek ( XII. ábra).

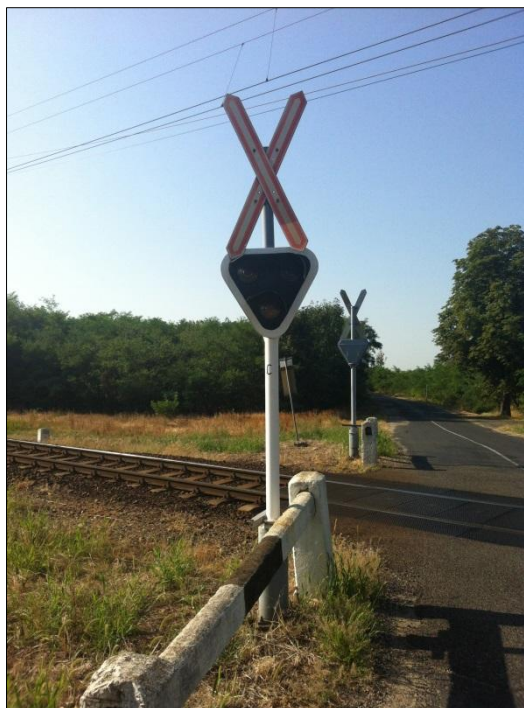
**XIII. ábra:** AS765-os vasúti átkelő, fényesorompó

Az AS765-ös vasúti átkelőnél (Fertőboz–Sopron) 2013-ban halálos kimenetelű baleset történt. A vonat áthaladásáig a sorompó 36 másodperces, hosszú zárvatartási idejét túl problémásnak érezte a közlekedési résztvevő (a piros fény figyelmen kívül hagyásának veszélye).

Úgy tűnik, hogy a közlekedési résztvevők az 1. irányban nem észlelik megfelelően a kanyar utáni vasúti átkelőt ( XIII. ábra és XIV. ábra). A jobb felismerhetőség érdekében a szakértők egy piktogram kihelyezését, illetve az útestre veszélyes hely előjelzésére szolgáló vonalak felfestését javasolják.

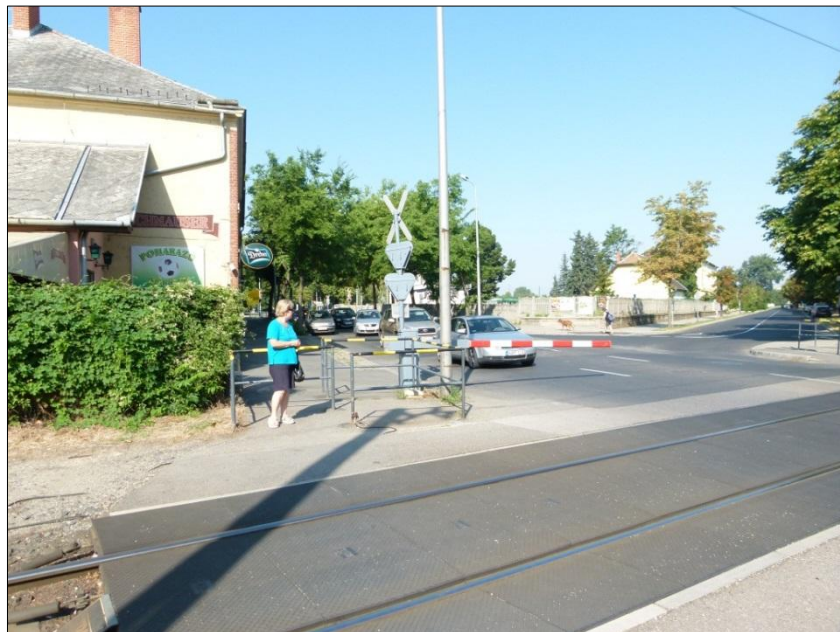
**XVI. ábra:** AS854-es vasúti átfjáró, 1. irány

Az AS854-es vasúti átfjáró a járművezetők számára félsorompóval kiegészített fénysorompóval, a gyalogosok számára pedig rálátással biztosított (XVI. ábra).

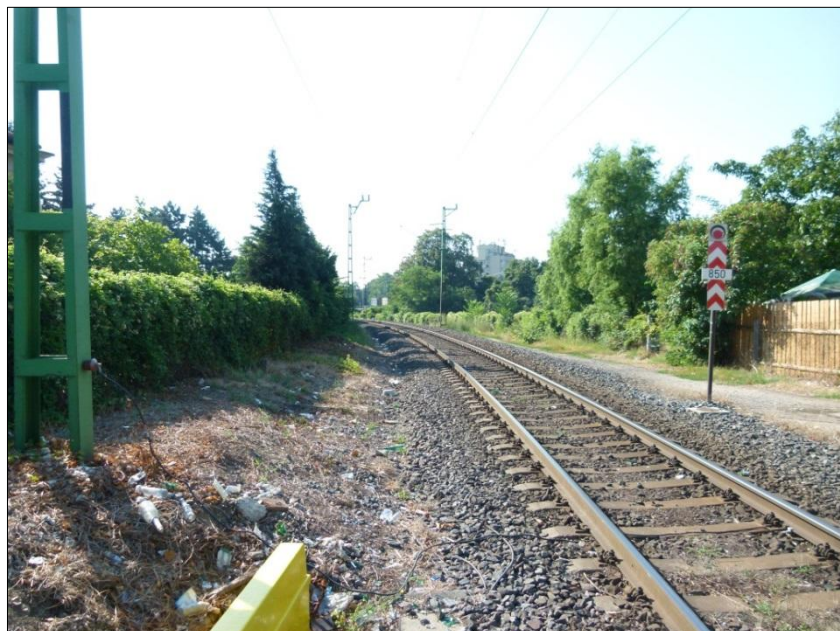
**XVII. ábra:** AS854-es vasúti átfjáró, látótávolság déli irányba

A szakértők úgy értékelték, hogy a vasútvonal kanyarának íve miatt a gyalogosok számára korlátozott a látótávolság: a szükséges 180 méteres látótávolság déli irányban nincs meg, mivel ott csak 86 méterre lehet látni (XVII. ábra).

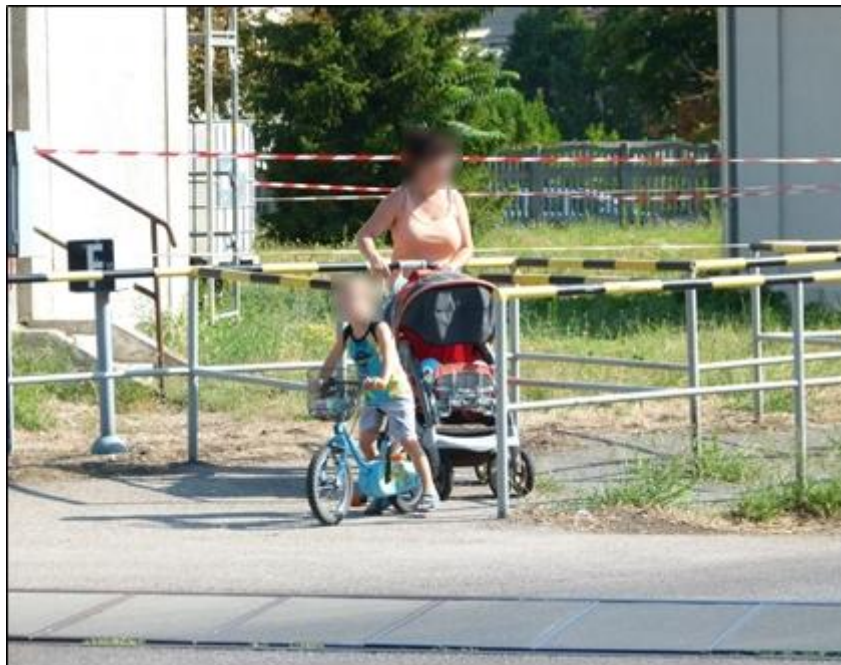
**XVIII. ábra:** AS854-es vasúti átjáró, terelőkorlát

A gyalogosoknak a vasúti átjáró előtt és után terelőkorlátot állítottak fel. A terelőkorlát a mozgásukban korlátozottaknak akadályt, a kisgyerekeknek pedig biztonsági kockázatot jelent, mivel a kisgyerek már a veszélyzónában van, amikor a kísérő személy még a terelőkorláton halad át ( XVIII. ábra). Ebből többek között az a probléma adódik, hogy a mozgásukban korlátozott személyek kikerülnek a terelőkorlátot ( XIX. ábra).

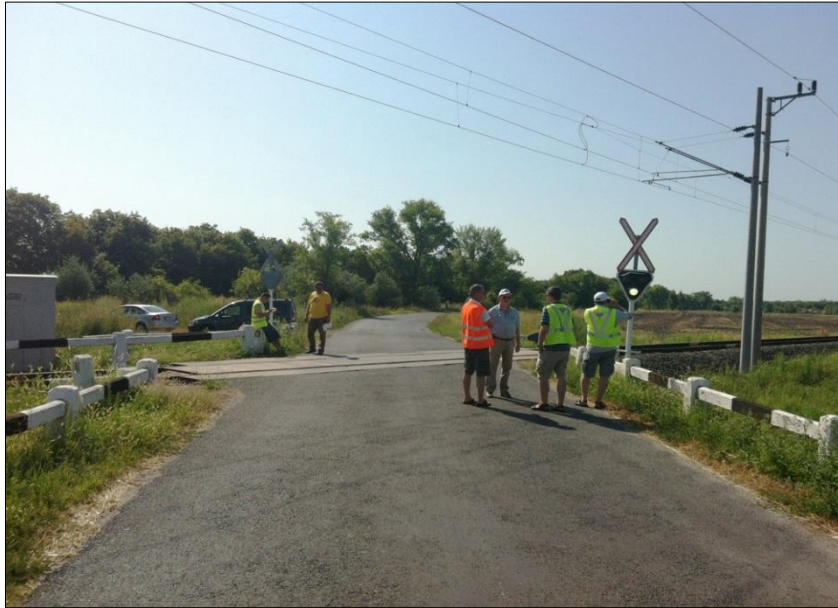
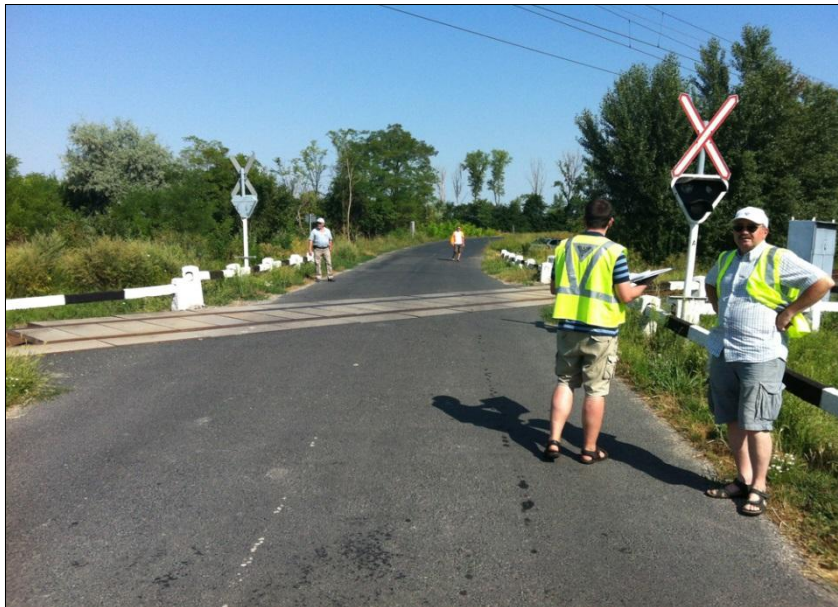
A szakértők az AS592-es vasúti átkelőnél hiányosságként megállapították, hogy megkoptak az útburkolati jelek (XXI. ábra és XXII. ábra).

**XXI. ábra:** AS592-es vasúti átkelő, 1. irány

**XXII. ábra:** AS592-es vasúti átkelő, délnyugati irányba tekintve

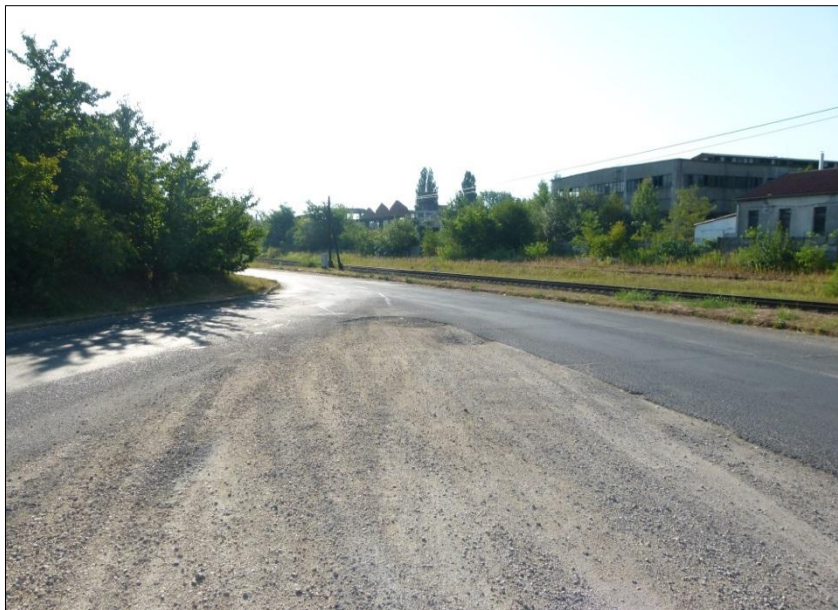
**XXIII. ábra:** AS305-ös vasúti átkelő, 2. irány

Az AS305-ös vasúti átkelő (Sopron–Loipersbach) vizsgálatkor megállapították, hogy nincs középső terelővonal ( XXIII. ábra). A középsőteret hiánya miatt többször előfordul, hogy az út rossz oldalán közelítik meg a vasúti átkelőt. Az úttest nincs jó állapotban (gödrök és egyenetlenségek).

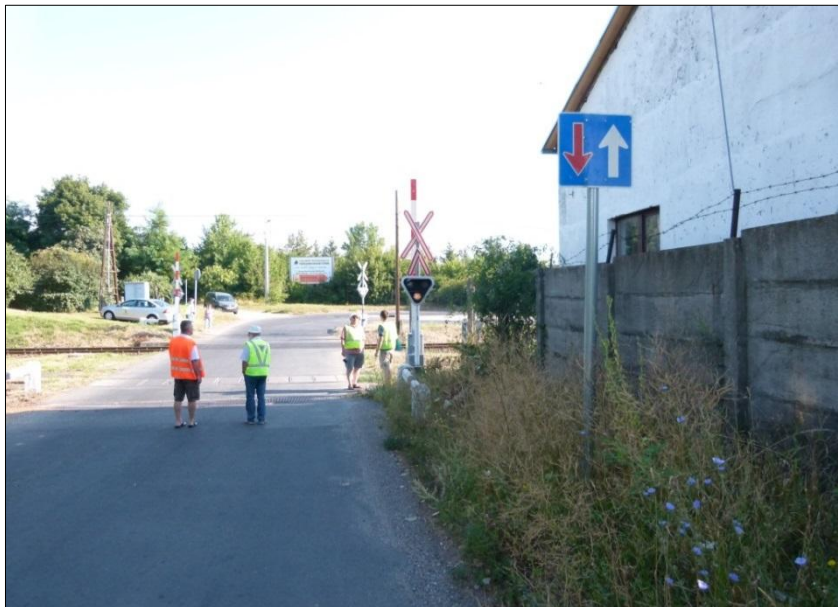
**XXIV. ábra:** AS305-ös vasúti átkelő, 1. irány

Az 1. irányban csak egy András-kereszt és egy fényoszlop van jobb oldalon ( XXIV. ábra), a gyalogosok számára nincsenek külön biztonsági berendezések. A szakértők azt tanácsolják, hogy a kapuhatás érdekében mindkét oldalon helyezzenek el András-keresztet és fényoszlopot.

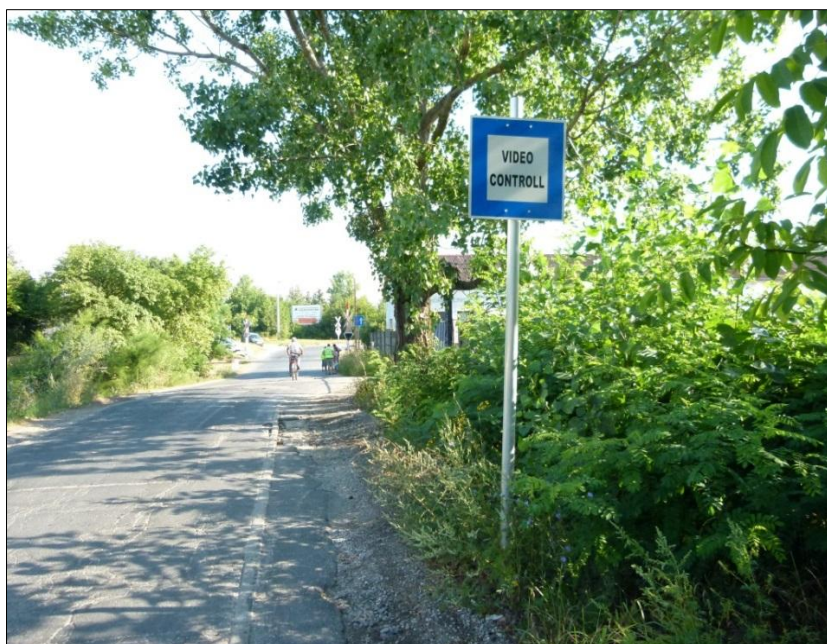
**XXV. ábra:** AS305-ös vasúti átjáró, „Video Controll”

A vasúti átjáróhoz közeledve minden irányban kihelyeztek egy „Video controll” tájékoztató jelzőtáblát, amely a sorompófelügyeletre utal ( XXV. ábra).

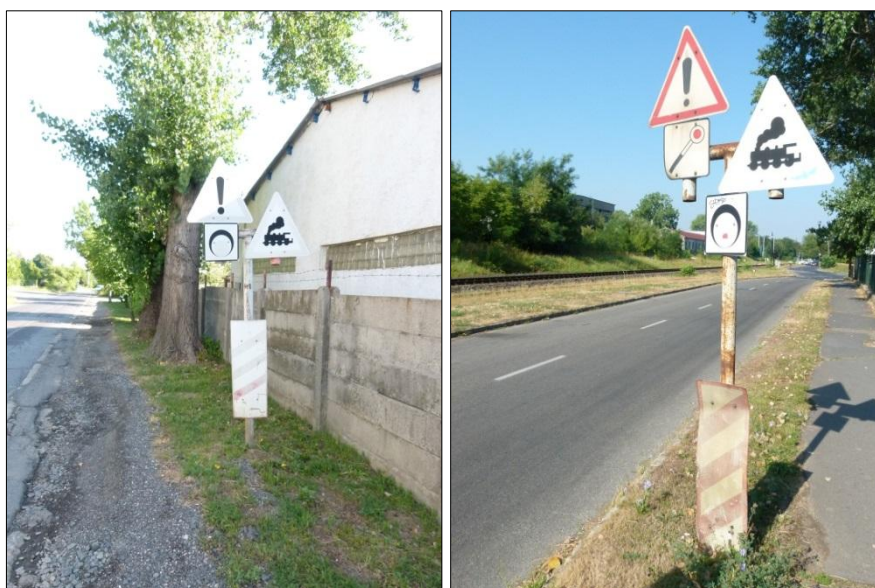
**XXVI. ábra:** AS305-ös vasúti átjáró, 1. irány (bal oldali kép), 2. irány (jobb oldali kép)

A jelzőtábla az 1. irányban túl messze van a vasúti átjárótól, az átjáróhoz közeli részen hiányzik egy vasúti átjárót előjelző tábla, és az 1. (háromsávos) előjelző tábla kifakult. A 2. irányban a közúti jelzőtáblák egy „Jelzőőrrel biztosított vasúti átjáró” táblából, egy vasúti átjárót előjelző táblából, valamint egy kifakult „Sorompó nélküli vasúti átjáró fénysorompóval biztosítva” veszélyt jelző táblából áll ( XXVI. ábra). A közúti jelzőtábla nagy száma miatt az információs tartalom a nem helybéliek számára nehezen érthető.

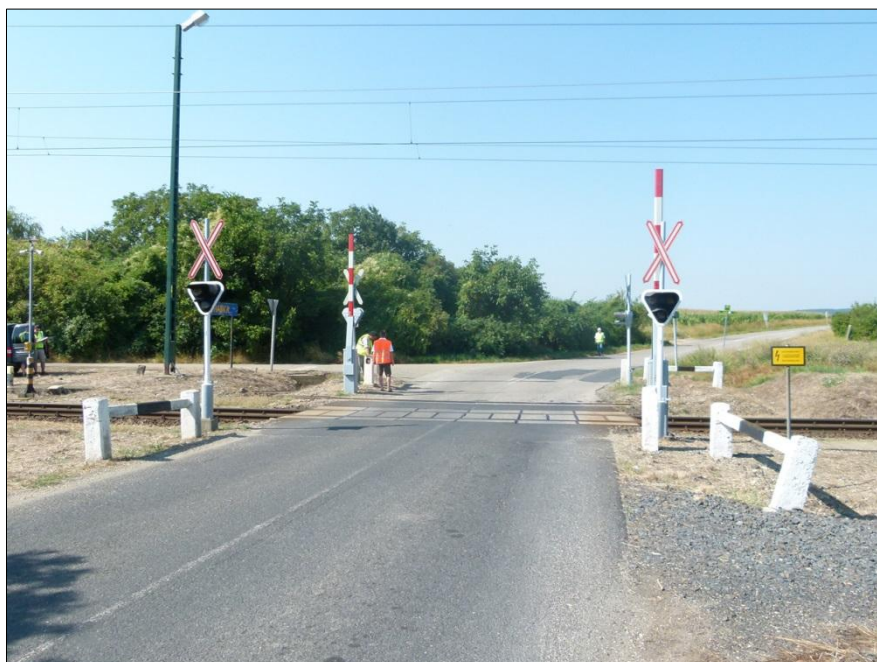
**XXVII. ábra:** SR2-es vasúti átfaró, 1. irány

A harkai SR2-es vasúti átfaró esetében megállapították, hogy az úttest középső terelővonala erősen megkopott ( XXVII. ábra).

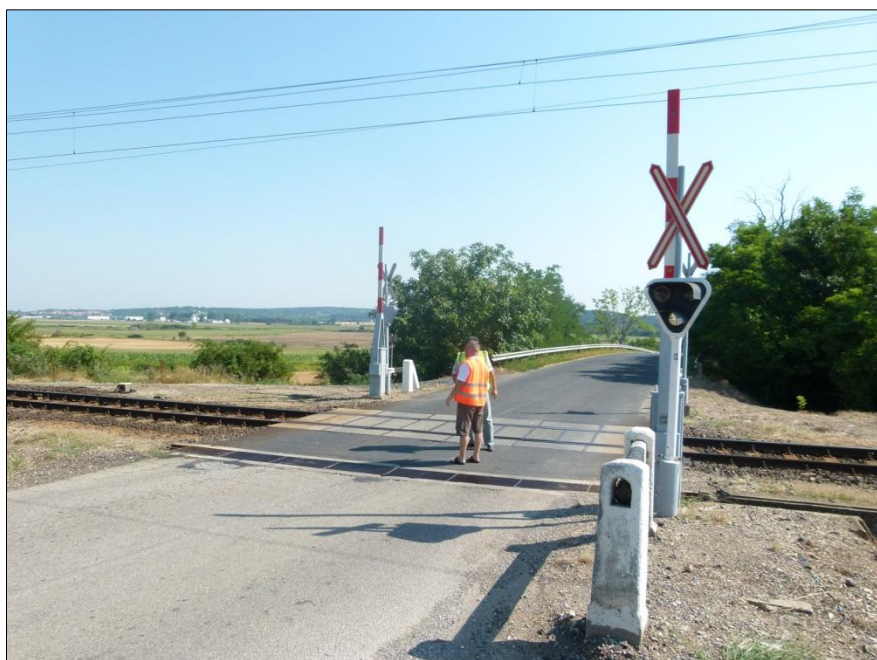
**XXVIII. ábra:** SR2-es vasúti átfaró, 2. irány

Közvetlenül a vasúti átfaró után (2. irány) az út egy bukkánón vezet át. A 2. irányban csak egy fénysorompó van, de a szakértők szerint az út jól belátható vonalvezetése miatt ez nem okoz lényeges problémát ( XXVIII. ábra).

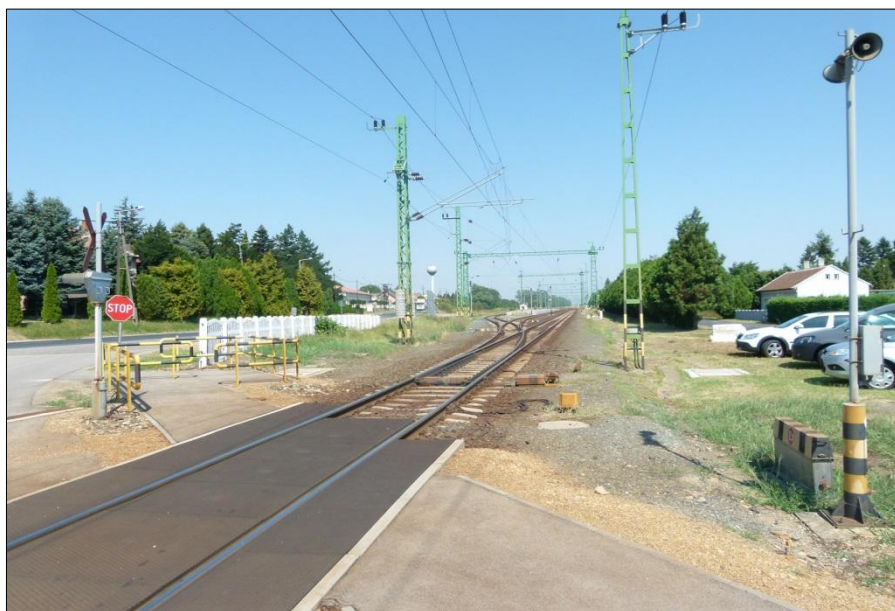
**XXIX. ábra:** SR3-as vasúti átgázó, látótávolság északi irányba

Az SR3-as vasúti átgázó kapcsán megállapítható, hogy a gyalogosok átkeléséhez adott a megfelelő látótávolság ( XXIX. ábra).

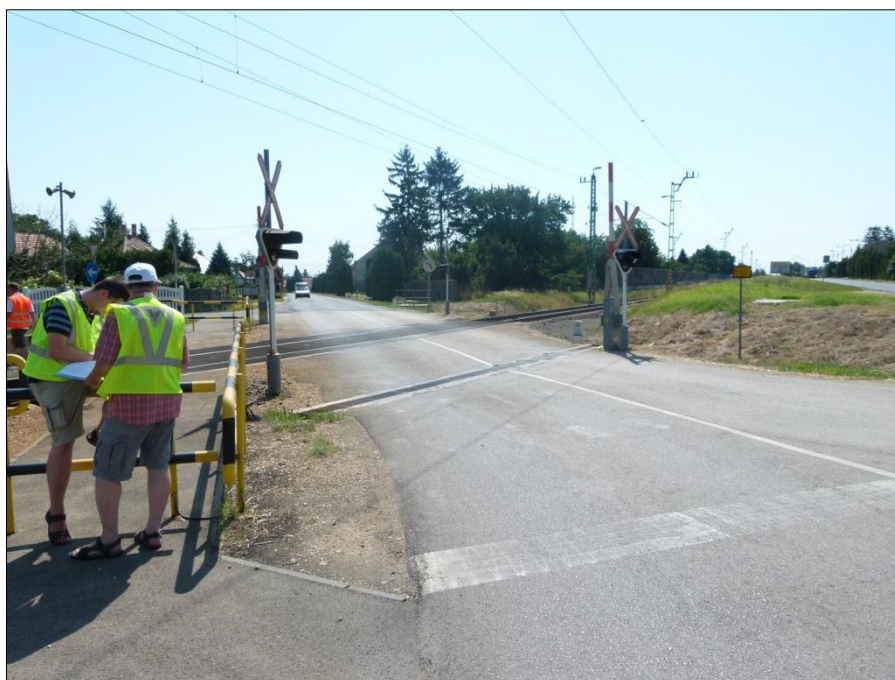
Közvetlenül a vasúti átgázó után (1. irány) van egy stoptábla. A nagyon rövid felállási szakasz – kötelező megállást helyét jelző vonal és a vasút elsodrási határa közti távolság – mindössze 10 méter. Hosszabb járművek esetében fennáll a veszélye, hogy belógnak a vasúti átgázóba ( XXX. ábra).

**XXX. ábra:** SR3-as vasúti átgázó, túl rövid felállási szakasz

A szakértők ezért azt javasolják, hogy frissítsék fel az útburkolati jelet, a felállási szakaszt a 84-es számú úttal való kereszteződésig vigyék előre, és ezzel változtassák meg a betorkollási szöveget megközelítőleg 90°-ra ( XXXI. ábra).

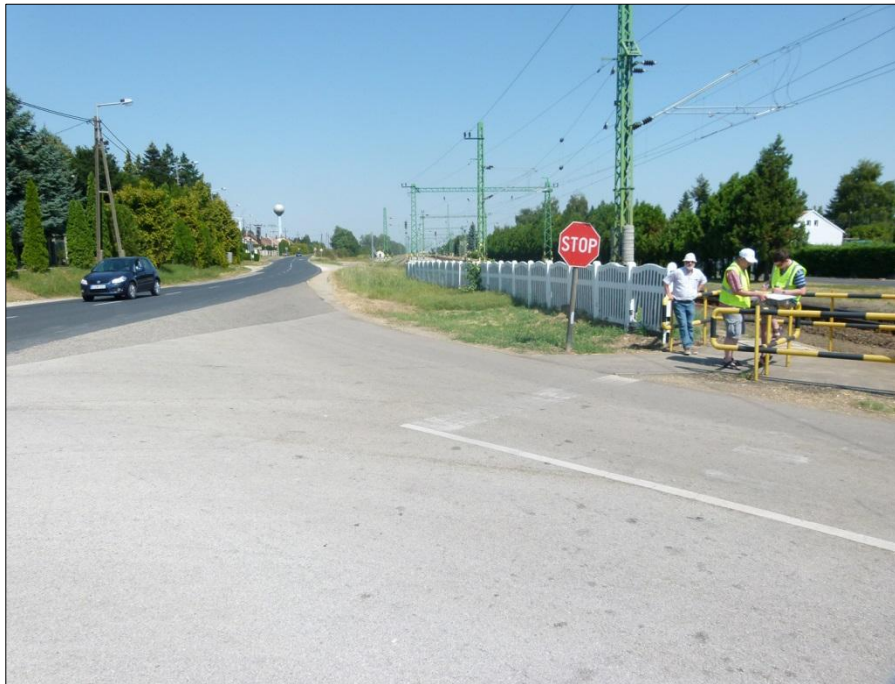
**XXXI. ábra:** SR3-as vasúti átvjáró, a felállási szakasz előrébb helyezése

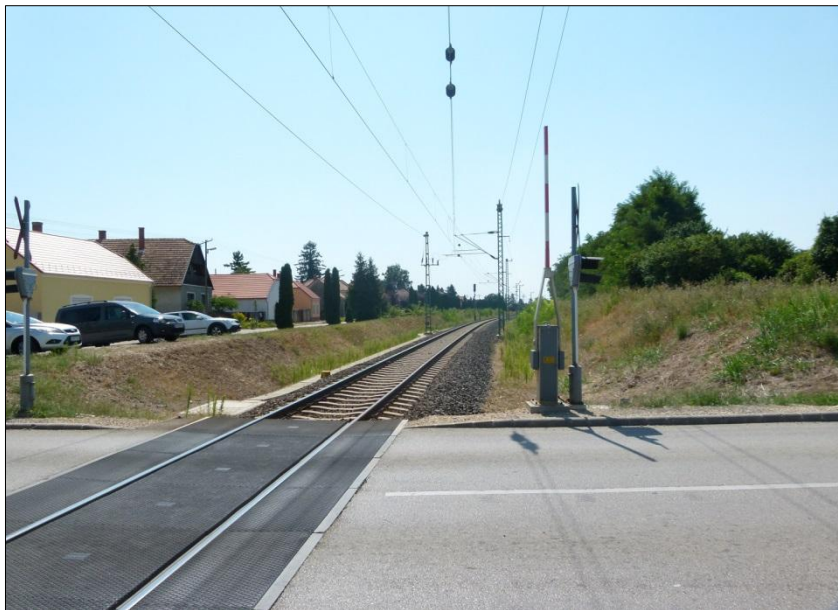
**XXXII. ábra:** SR1-es vasúti átkelő, látótávolság déli irányba

Az SR1-es vasúti átkelő (Lövő) vizsgálatokor kiderült, hogy a déli irányba adott 160 méter látótávolság túl kevés a gyalogosok rálátással való biztosításához ( XXXII. ábra). A közlekedés biztonságának növelése javasolják, hogy a látóteret tisztítsák meg a növényzettől.
