**SiEBaBWe**

**Sicherheitsinspektionen bei Eisenbahnkreuzungen entlang der  
grenzüberschreitenden **B**ahnlinien im **B**urgenland und in  
**W**estungarn**

**Vasúti átjárók biztonsági vizsgálata a burgenlandi és nyugat-  
magyarországi határon átnyúló vasútvonalakon**

**KÉZIKÖNYV**

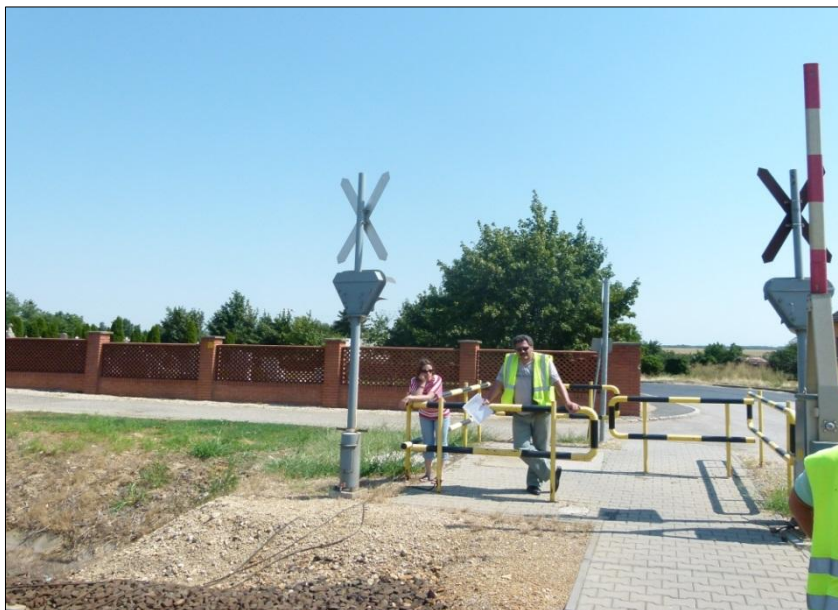
**XXXIII. ábra:** SR1-es vasúti átkelő, nincs hátsó fény a gyalogosok számára

A biztonsági vizsgálat során azt is megállapították, hogy a gyalogosoknak külön fénysorompót állítottak fel (hátsó fény nélkül), de mivel azt a vasúti átkelő közelében helyezték el, a gyalogosok számára nem jól látható ( XXXIII. ábra).

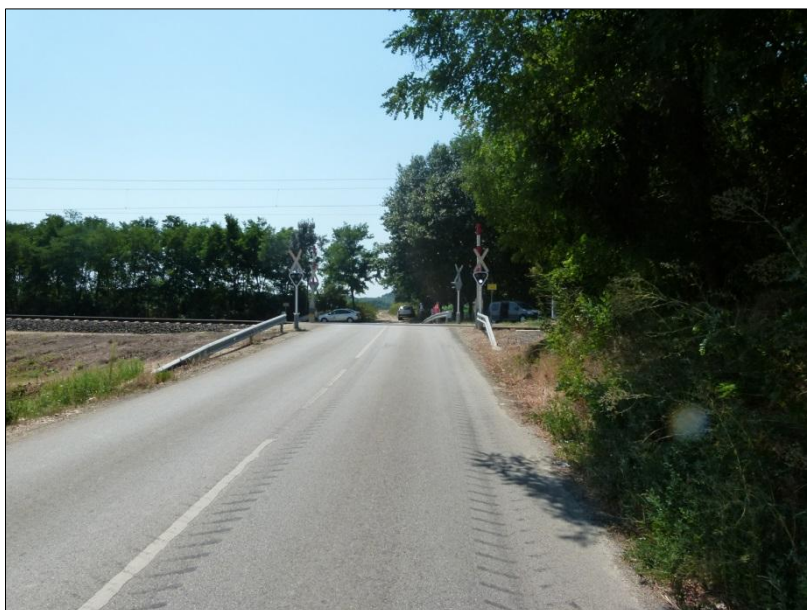
**XXXV. ábra:** AS759-es vasúti átkelő, 1. irány

A középső elválasztást és optikai vonalvezetést szolgáló útfelfestés megfelelően jó állapotban van. Az 1. irányban a látóteret meg kellene tisztítani az ott burjánzó növényzettől ( XXXV. ábra).

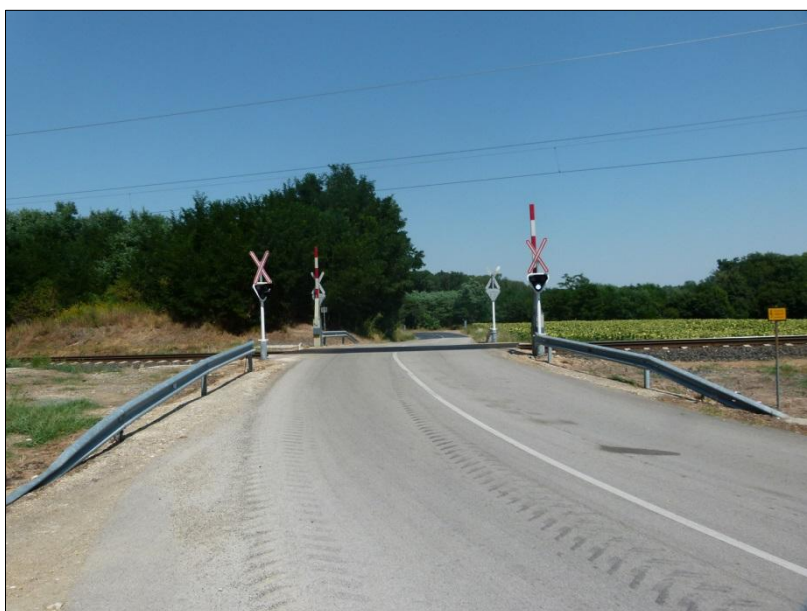
**XXXVI. ábra:** AS759-es vasúti átkelő, 2. irány

A 2. irányban lévő bal oldali fénysorompó túlságosan jobbra mutatva fordítva ( XXXVI. ábra).

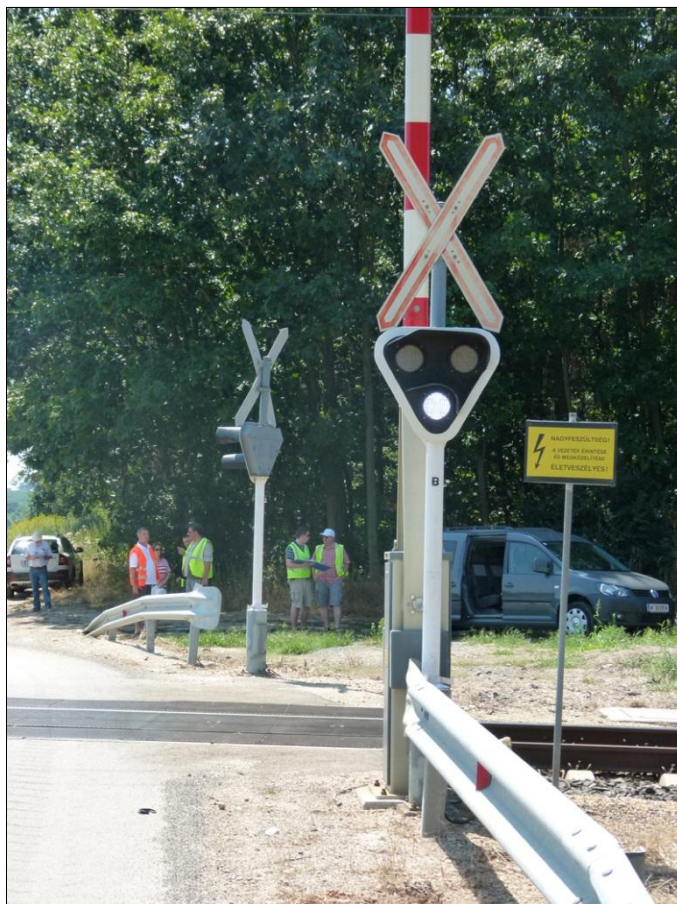
Pozitívumként különösen kiemelendő, hogy a fénySOROMPÓ LED-fényforrásai kedvezőtlen fényviszonyok mellett is nagyon jól láthatóak ( XXXVII. ábra).

**XXXVII. ábra:** AS759-es vasúti átkelő, LED-optikus fénySOROMPÓ

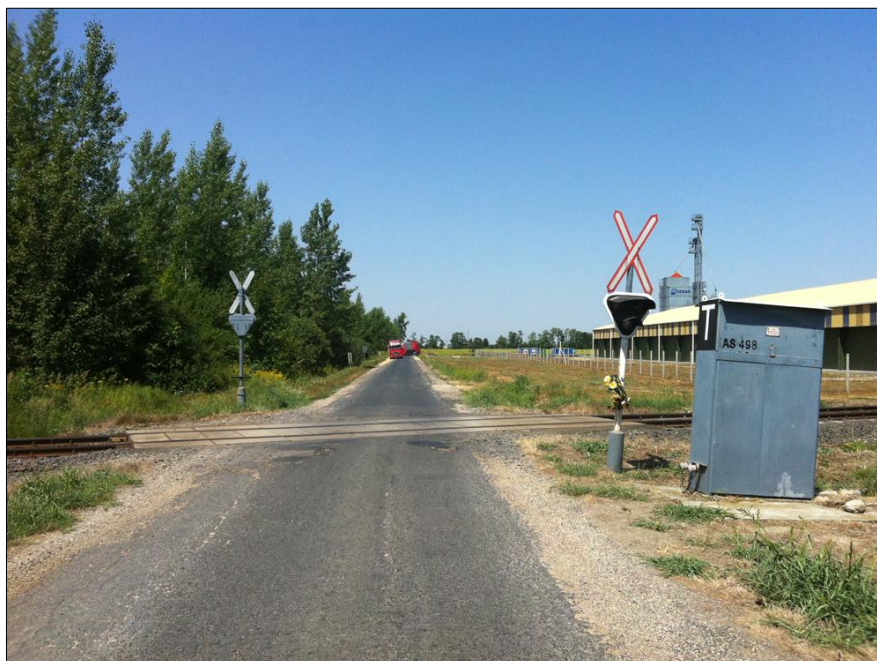
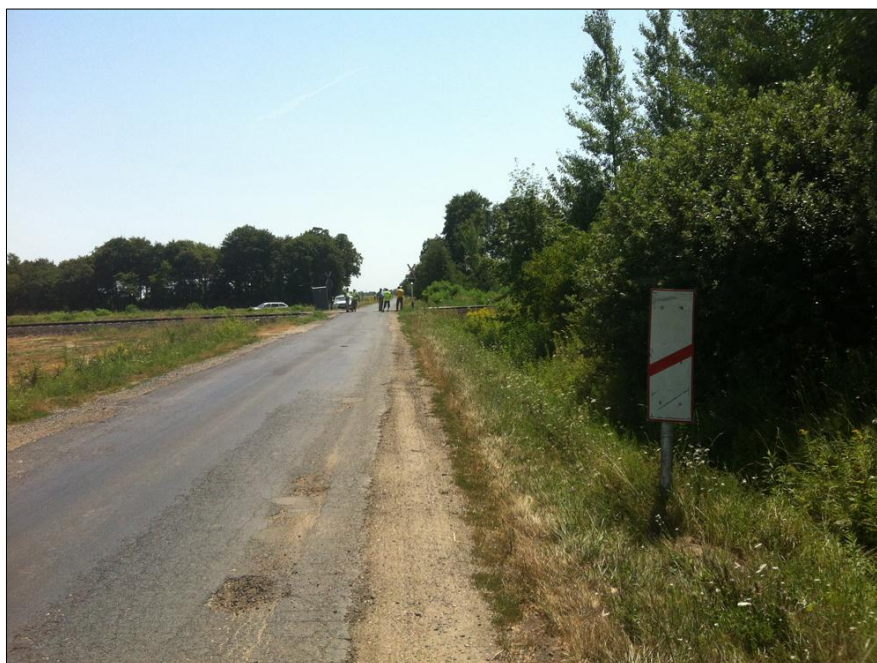
Az AS498-as vasúti átjáróban a közlekedésbiztonság növelése érdekében a szakértők útburkolati jelek felfestését és vasúti átjáróra utaló piktogram kihelyezését javasolják ( XXXVIII. ábra és XXXIX. ábra).

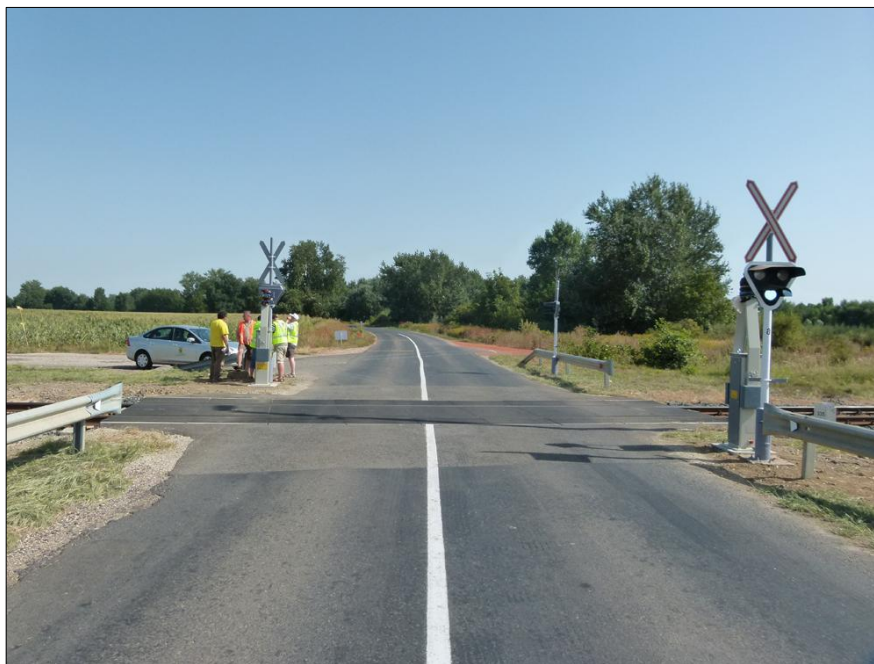
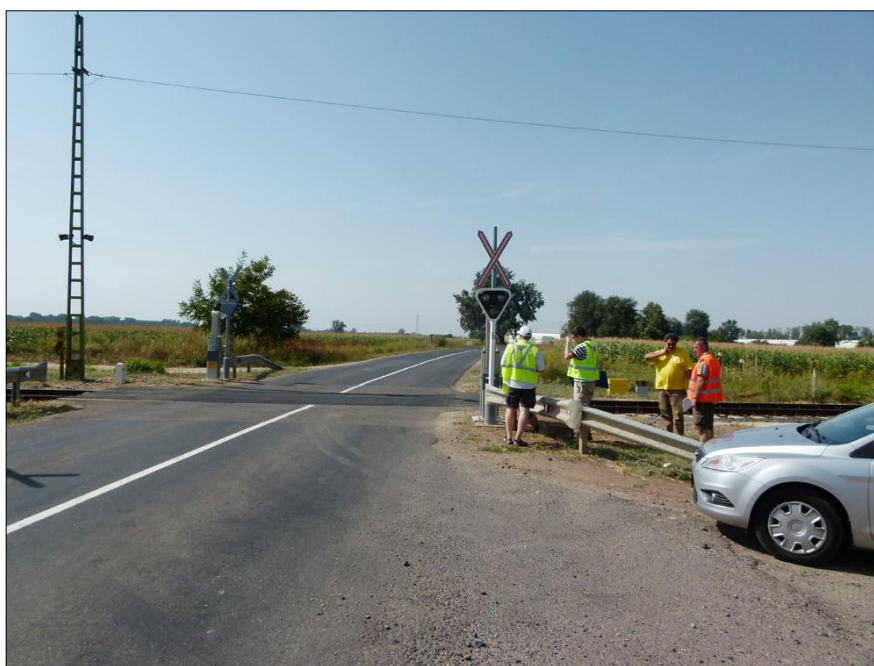
Az SR1-es vasúti átfjáróban (Beled) a vizsgálat időpontjában szerelték fel a sorompórudakat.  
( XL. ábra és XLI. ábra).

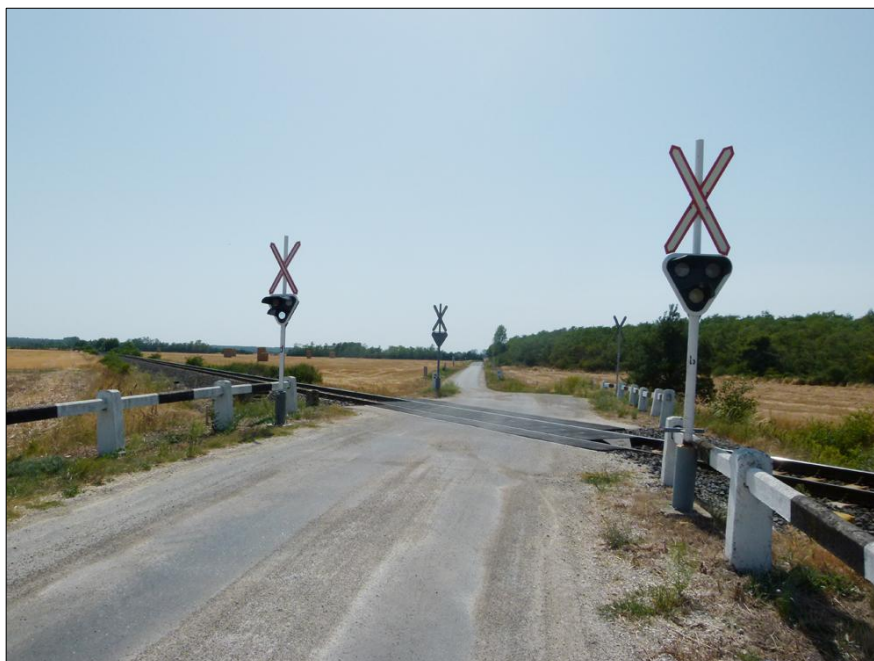
**XLII. ábra:** AS24-es vasúti átfutó, 1. irány

A biztonsági vizsgálat során megállapították, hogy az AS24-es vasúti átfutónál az 1. irányban két fényoszorompót telepítettek András-keresztrel ( XLII. ábra), míg a 2. irányban csak egy fényoszorompó és két András-kereszt van ( XLIII. ábra).

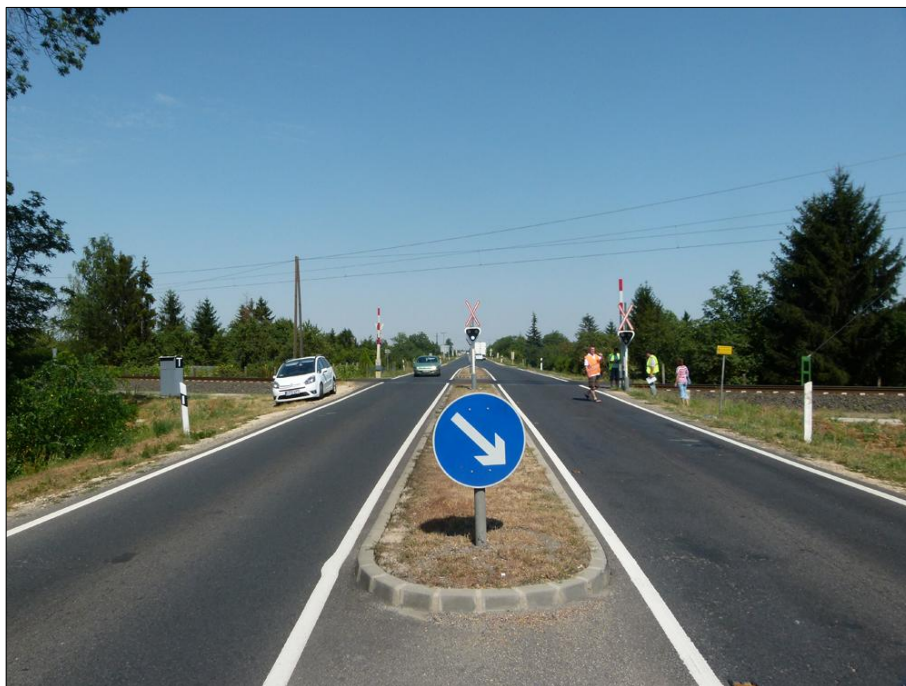
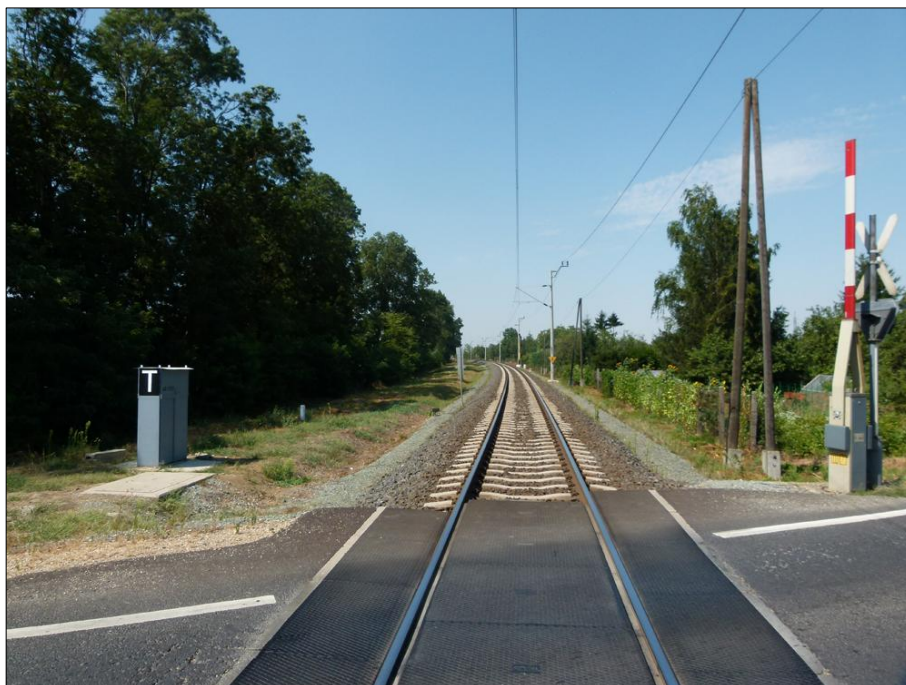
A biztonsági vizsgálat során az AS979-es vasúti átkelő (Szombathely–Hatmajor) esetében nem állapítottak meg hiányosságot ( XLIV. ábra és XLV. ábra).

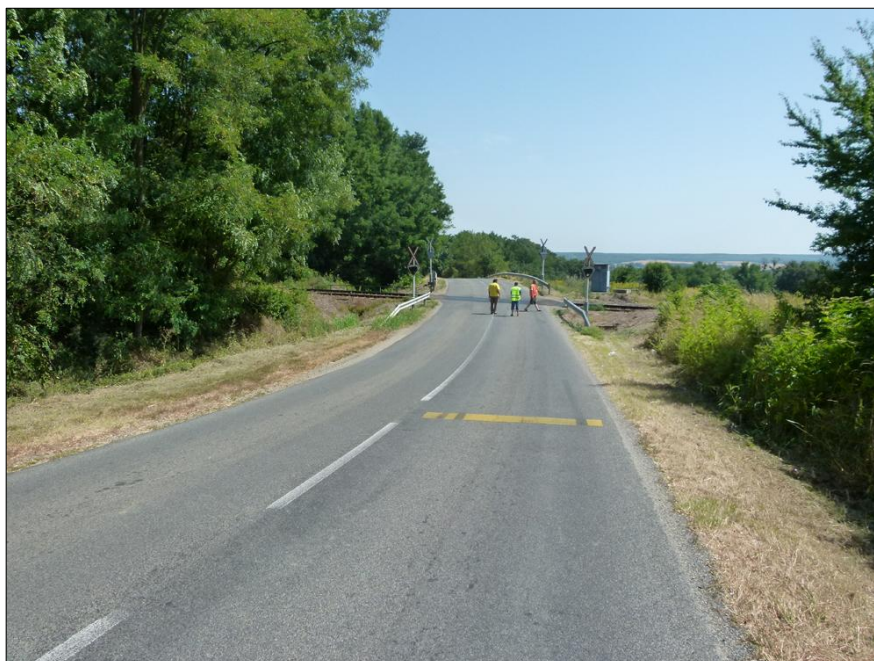
**XLVI. ábra:** AS1234-es vasúti átjáró, 1. irány

Mindkét irányban sárga, keresztirányú útburkolati jeleket festettek ( XLVI. ábra és XLVII. ábra). A 2. irányban a fénysorompó fehér fénye túlságosan gyenge, ezért részben nem lehet azonnal észrevenni ( XLVII. ábra).

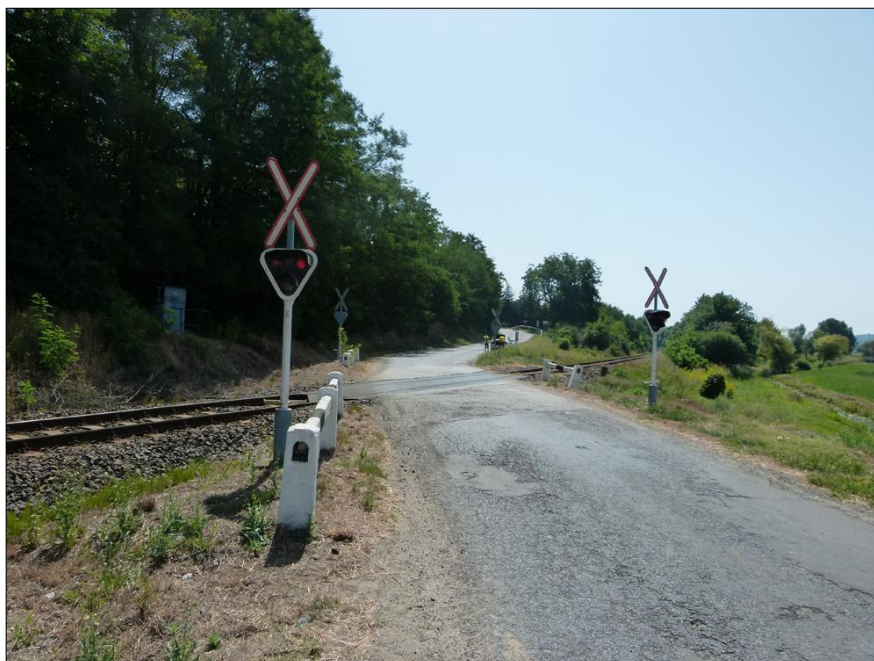
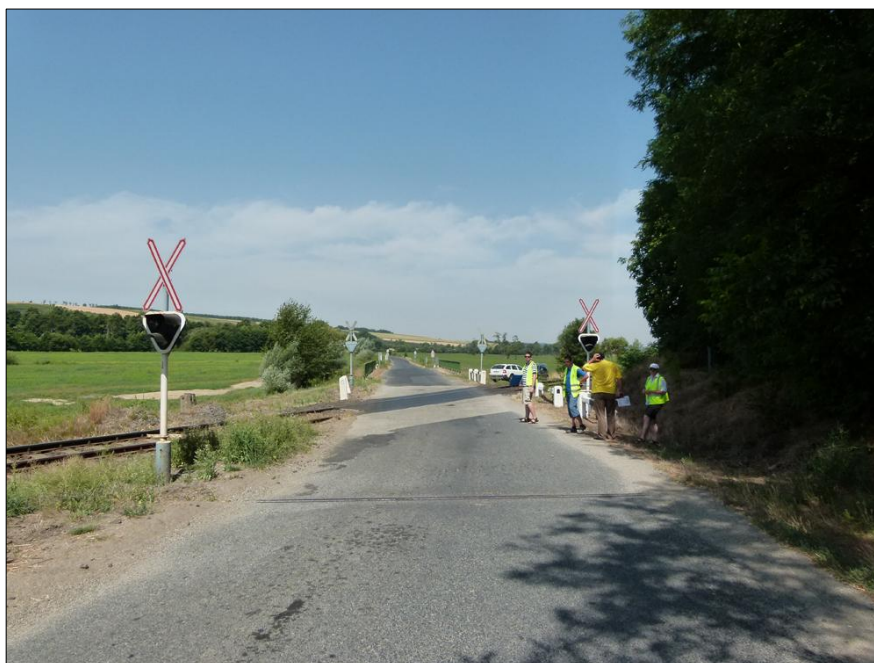
Az AS1356-os vasúti átfjáró (Pácsóny–Egervár–Vasboldogasszony) biztonsági vizsgálatakor megállapították, hogy az útfurkolat nincs jó állapotban, és nincsenek útfurkolati jelek ( XLIX. ábra és L. ábra).

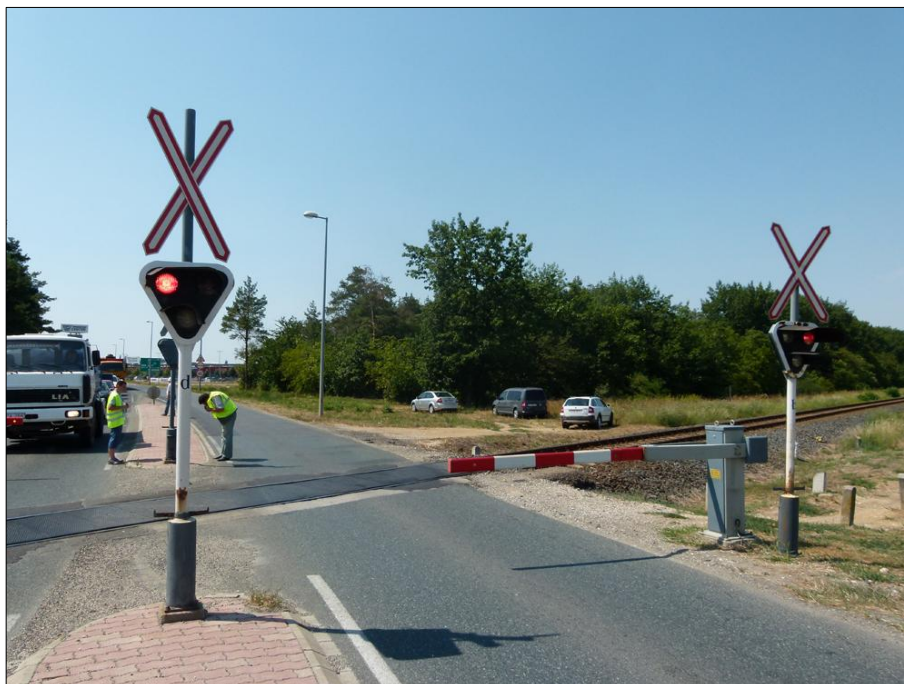
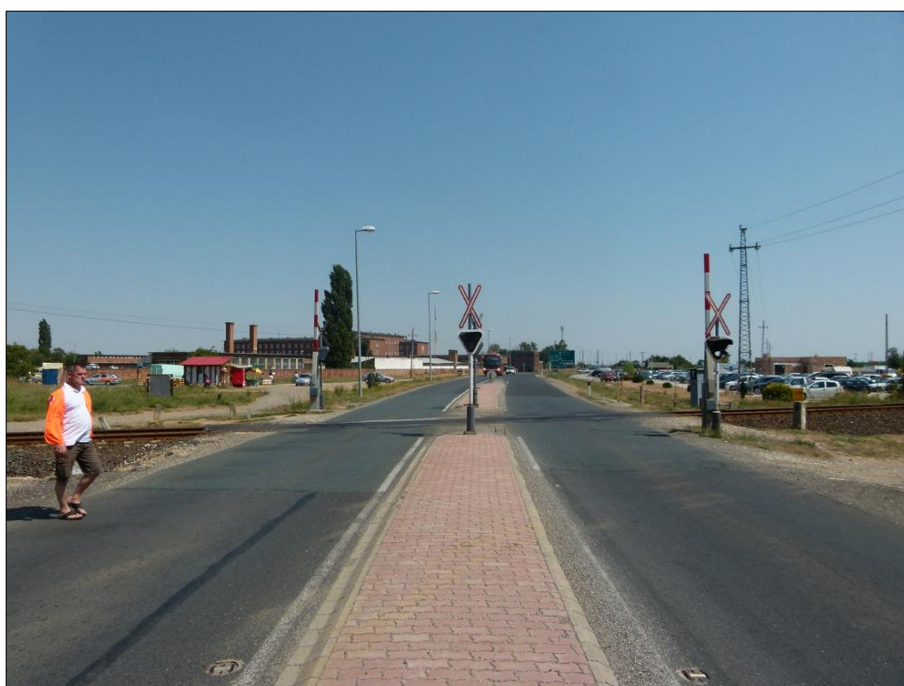
Az AS155-ös vasúti átfjárónál a forgalmi sávokat 29 méter hosszú elválasztó sziget választja el ( LI. ábra és LII. ábra).

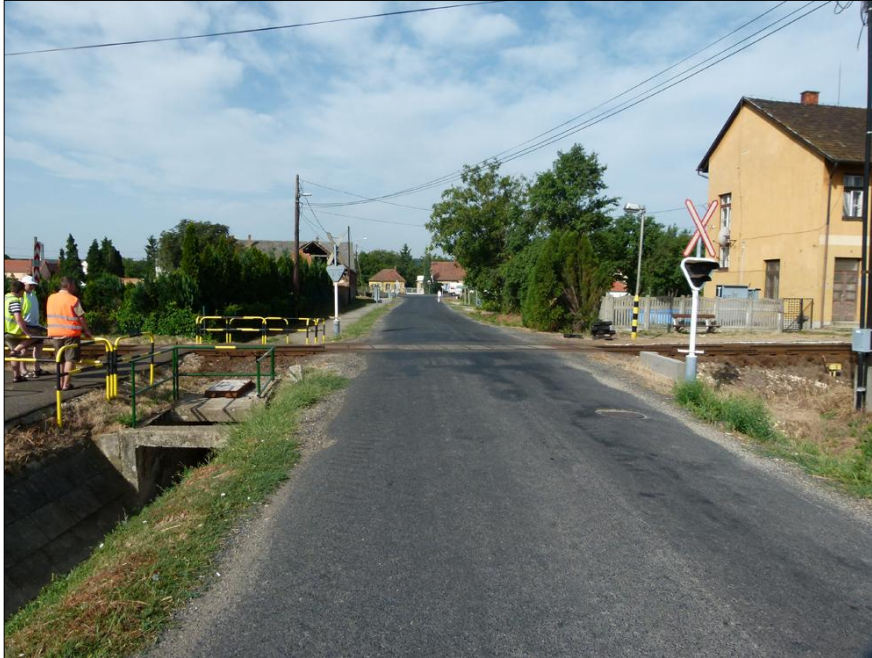
**LIV. ábra:** AS52-es vasúti átkelő, 1. irány

Az AS52-es vasúti átkelőnél (Szombathely–Kőszeg) az alábbi biztonsági hiányosságokat állapították meg: az átkelő a gyalogosok számára – a közúti forgalom fényoszlopós biztosításával ellentétben – csupán rálátással biztosított. A vasúti átkelőhöz való eljutást terelőkorlátok „biztosítják”, amelyek azonban a mozgásukban korlátozottaknak és a babakocsi személyeknek akadályt jelenthetnek ( LIV. ábra).

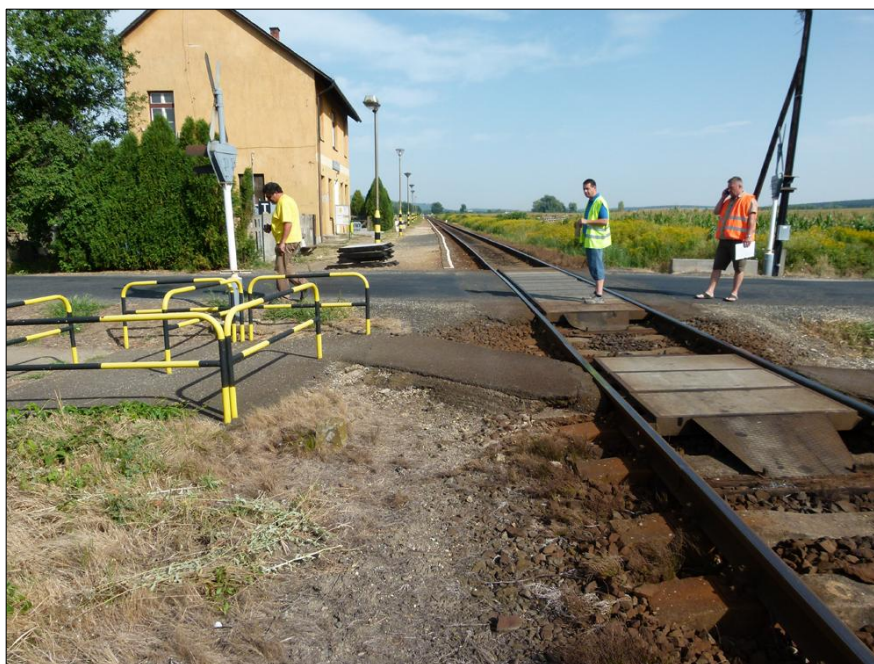
A vasúti átkelő keleti felén lévő terelőkorlátok közti gyalogút esetében kifogásolandó, hogy nincs lezuhanás ellen biztosítva, bár oldalt a szintkülönbség kb. 60 cm, és a kereken 1 méter széles gyalogút igencsak keskeny. Azt is meg kell jegyezni, hogy a sínek és a betonelemek, valamint maguk a betonelemek közti távolság is túl nagy. Fennáll a megbotlás és a kerekek (pl. babakocsi, kerékpár) vagy a járókeretek beakadásának a veszélye ( LV. ábra és LVI. ábra).

**LV. ábra:** AS52-es vasúti átjáró, gyalogút a terelőkorlát és a sín között

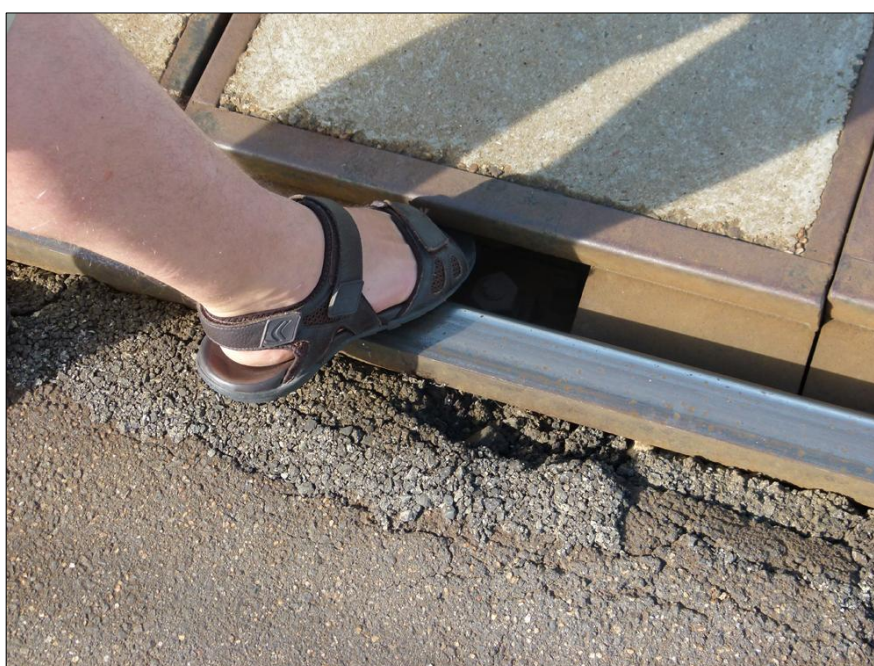
**LVI. ábra:** AS52-es vasúti átjáró, rés a sín és a betonelem között

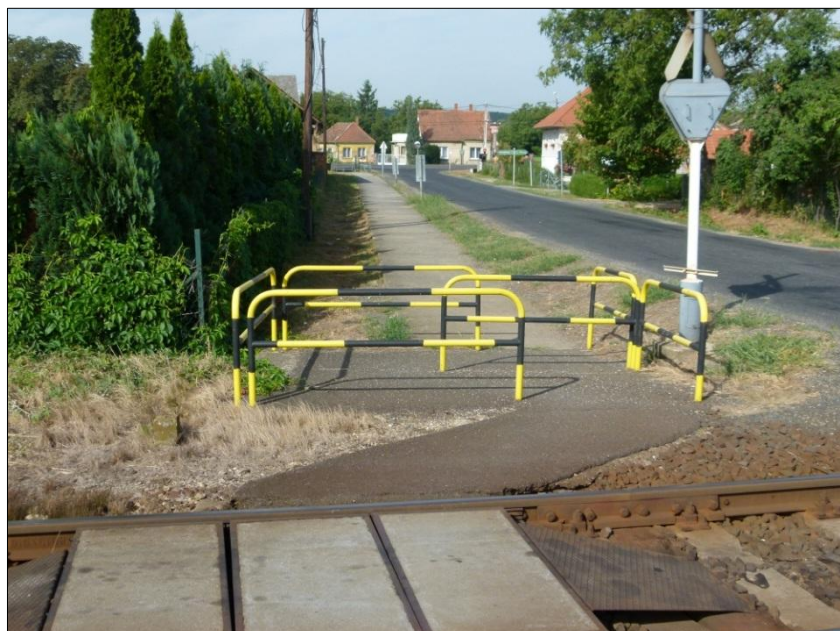
A vasúti átkelő nyugati oldalán is ferde ívben vezet a gyalogút a sín, a terelőkorlát és a rámpa között. A gyalogút biztosítja a gyógyszerházzal való összeköttetést, ezért különösen eleget kellene tenni a mozgásukban korlátozottak speciális igényeinek ( LVII. ábra). Ezen kívül megállapították, hogy az út felőli oldalon megsérültek a betonelemek (az új elemek azonban már rendelkezésre állnak, illetve ott vannak a helyszínen), valamint a vasúti átkelőhöz vezető út nincs megvilágítva.

**LVII. ábra:** AS52-es vasúti átkelő, gyalogút a terelőkorlát és a vágány között

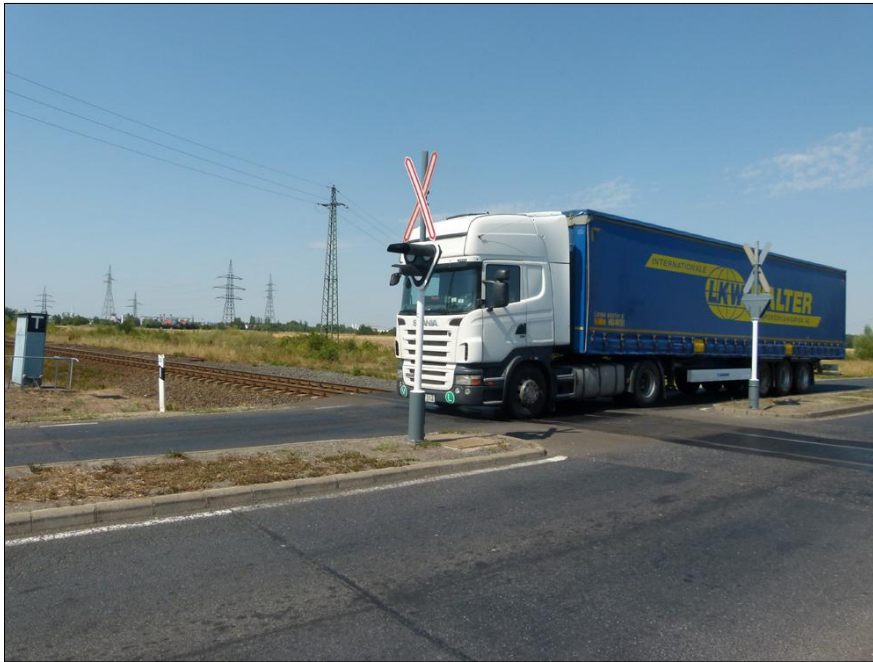
A vasúti átfjáró vizsgálatakor megállapították, hogy a hogy az útfurkolatban a vasúti vágányzóna területén károsodások tapasztalhatóak ( LVIII. ábra és LIX. ábra).

**LVIII. ábra:** AS1185-ös vasúti átfjáró, 2. irány

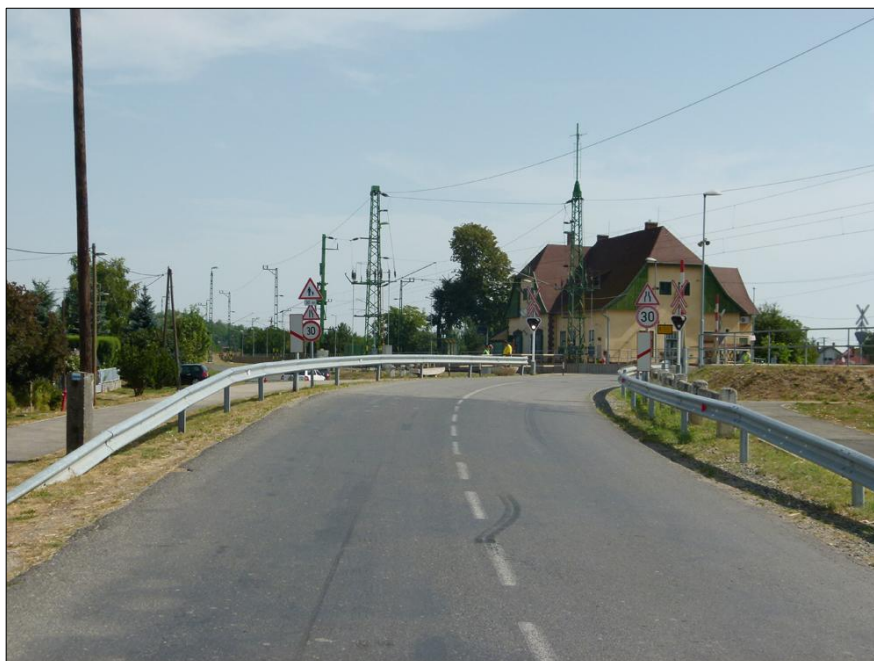
Az SR1-es vasúti átjáró terelőkorláttal biztosított gyalogos-átkelőhelyből és az összes többi közlekedési résztvevő számára fénysorompóval biztosított kereszteződésből áll (LX. ábra és LXI. ábra).

**LX. ábra:** SR1-es vasúti átjáró, 1. irány

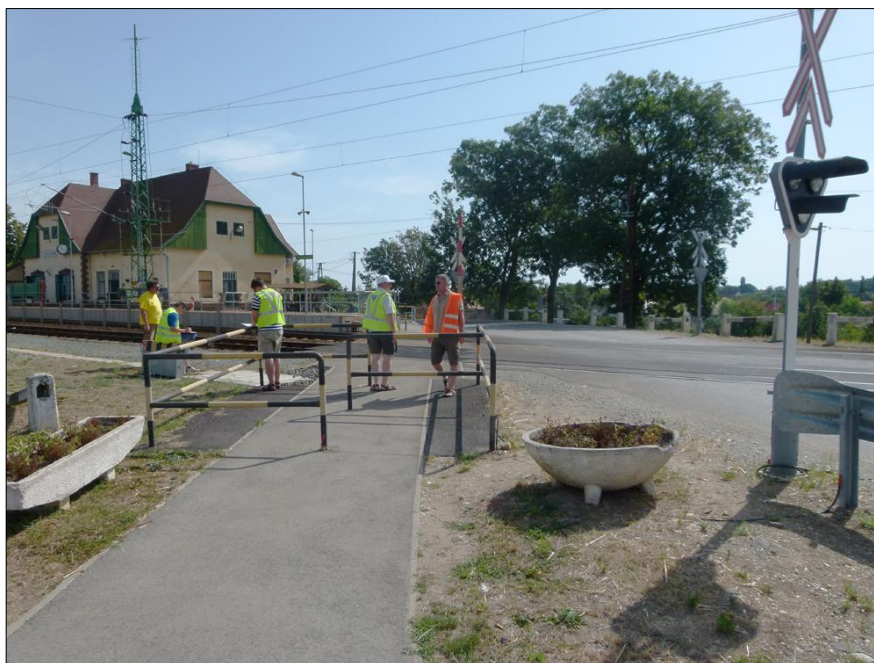
**LXI. ábra:** SR1-es vasúti átjáró, 1. irány: terelőkorlát

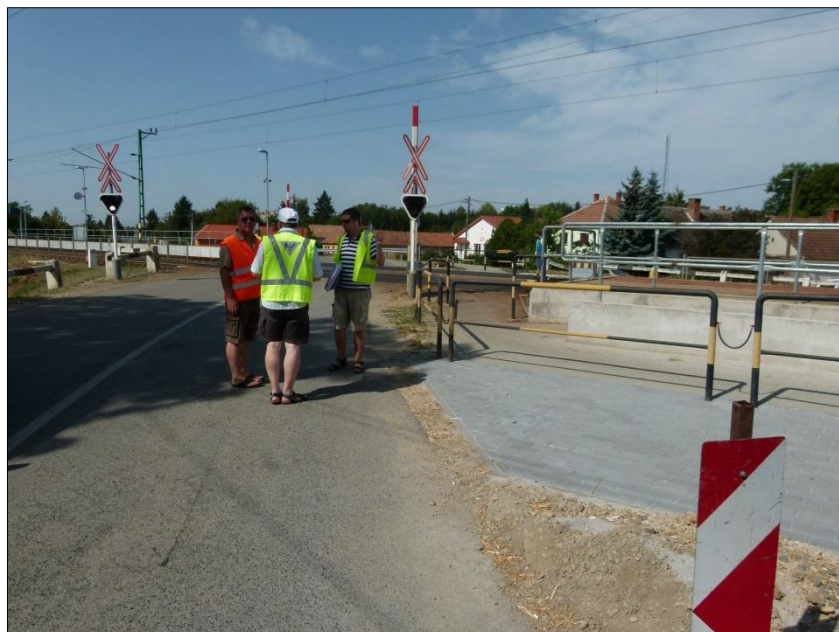
A 2. irányban a lakott területről érkező gyalogosnak a terelőkorláthoz vezető út meghosszabbított korlátja jelentős kerülőutat jelent. Emiatt a gyalogosok gyakran a rövidebb utat választják, és az úttesten kelnek át a vasúti átjáróban. A szakértők intézkedésként azt javasolják, hogy az utat a terelőkorlát megnyitásával előnyösebbé kell tenni ( LXII. ábra).

**LXII. ábra:** SR1-es vasúti átjáró, 2. irány

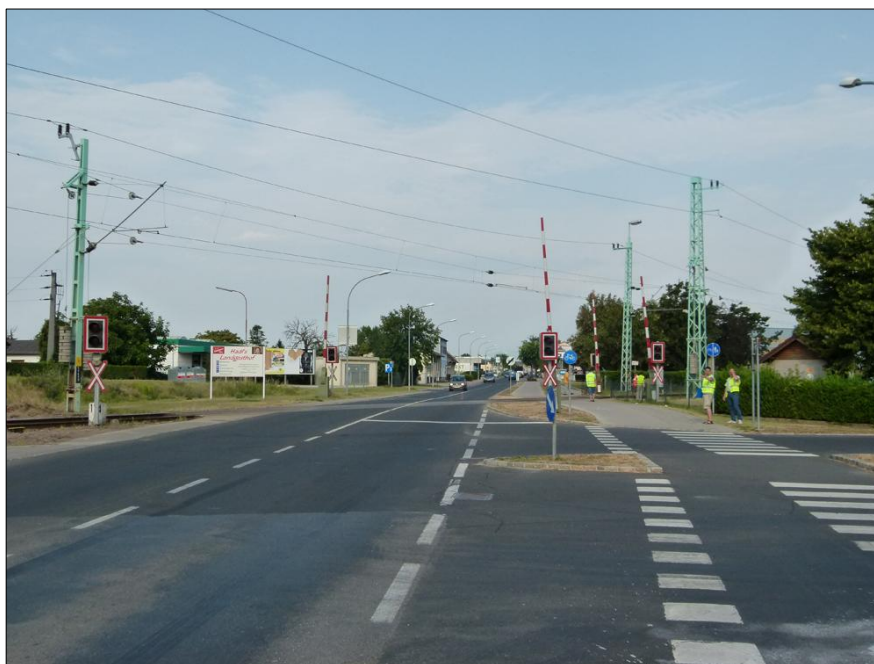
Az EK114,309-es vasúti átkelő (Neufeld an der Leitha) biztonsági vizsgálatkor megállapították, hogy biztonságtechnikai okokból tanácsos lenne egy hangjelző berendezés telepítése. Az úttest mechanikus sorompóval biztosított, az úttesttel párhuzamos kétirányú kerékpárutat és gyalogutat pedig külön sorompó biztosítja (LXIII. ábra és LXIV. ábra).

**LXIII. ábra:** EK114,309-es vasúti átkelő, 1. irány

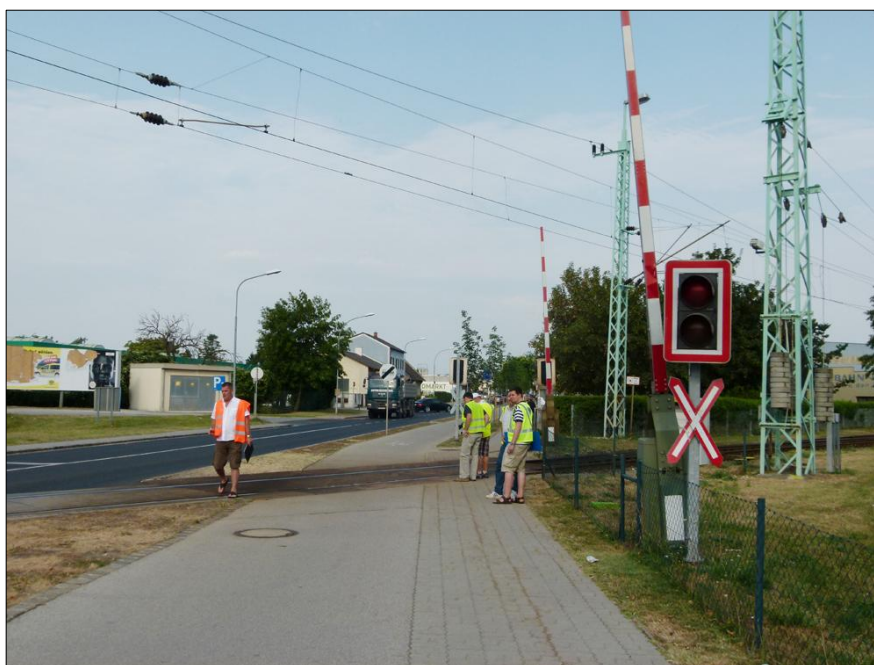
**LXIV. ábra:** EK114,309-es vasúti átkelő, sorompóval biztosított gyalogos és kerékpáros-átkelőhely

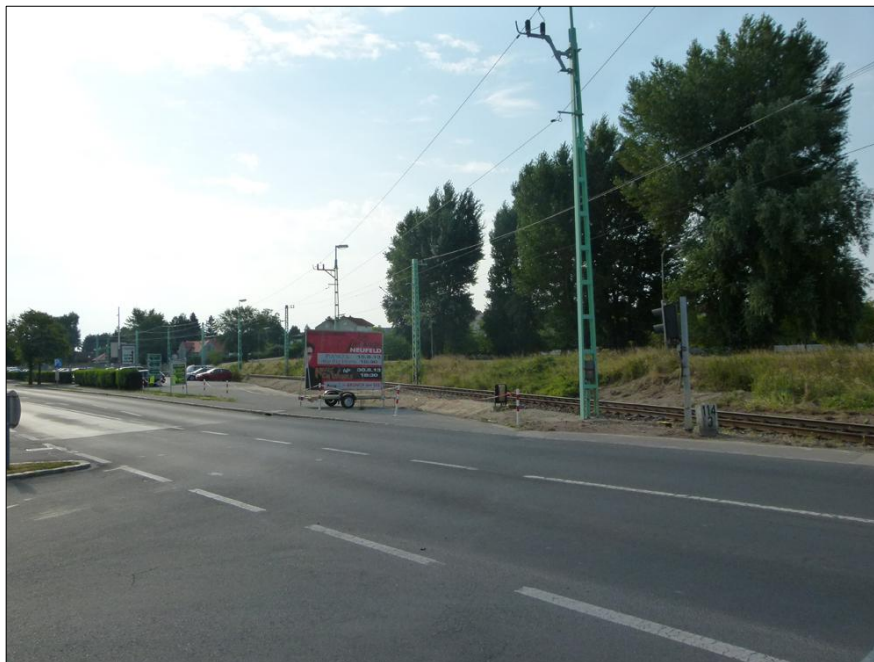
A szakértők javító szándékkal megállapították, hogy a 2. irányban a vasúti átjáró után egy reklámtábla található, amely elvonhatja a közlekedési résztvevők figyelmét, illetve korlátozhatja a láthatóságot (LXV. ábra).

**LXV. ábra:** EK114,309-es vasúti átjáró, 2. irány: a látást reklámtábla akadályozza

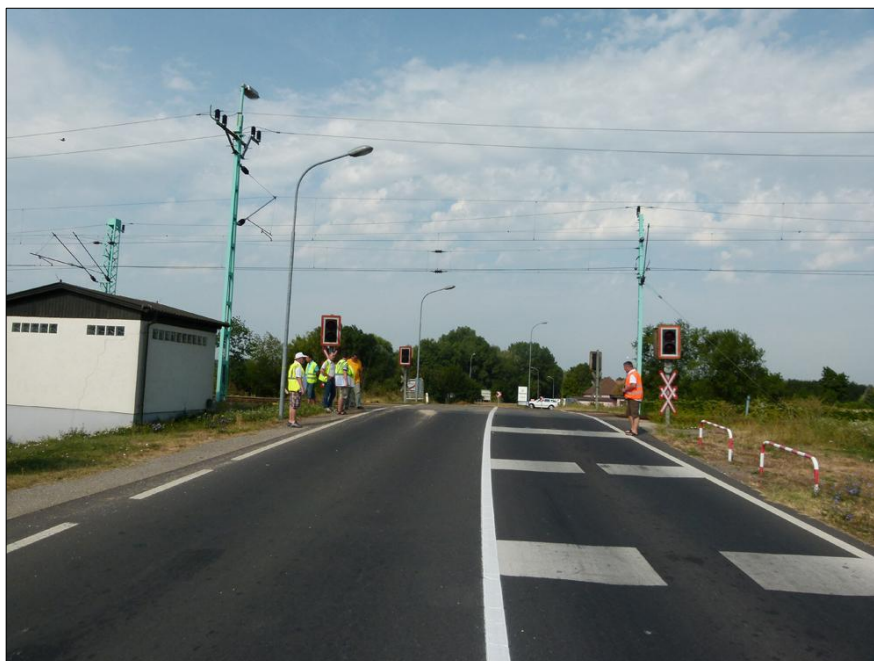
Az EK101,529-es wulkaprodersdorfi vasúti átjáró biztonsági vizsgálata kapcsán különösen az útburkolati jeleket (a veszélyes hely előjelzésére szolgáló vonalakat) kell pozitívumként megemlíteni (LXVI. ábra).

**LXVI. ábra:** EK101,529-es vasúti átjáró, 1. irány

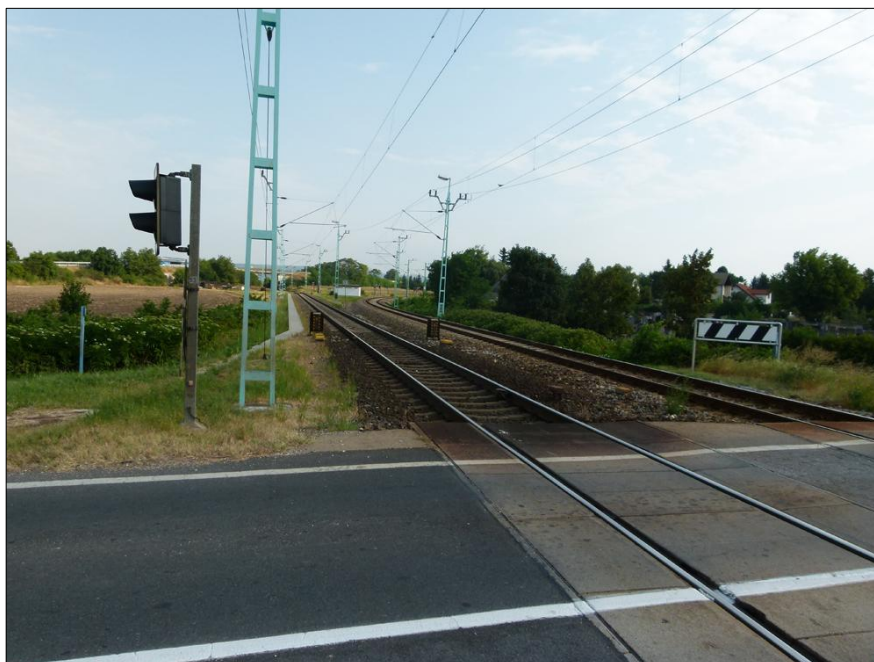
Negatívumként feltűnt, hogy a sínek között megsüllyedt az útburkolat (LXVII. ábra és LXVIII. ábra).

**LXVII. ábra:** EK101,529-es vasúti átjáró, megsüllyedt útburkolat 1

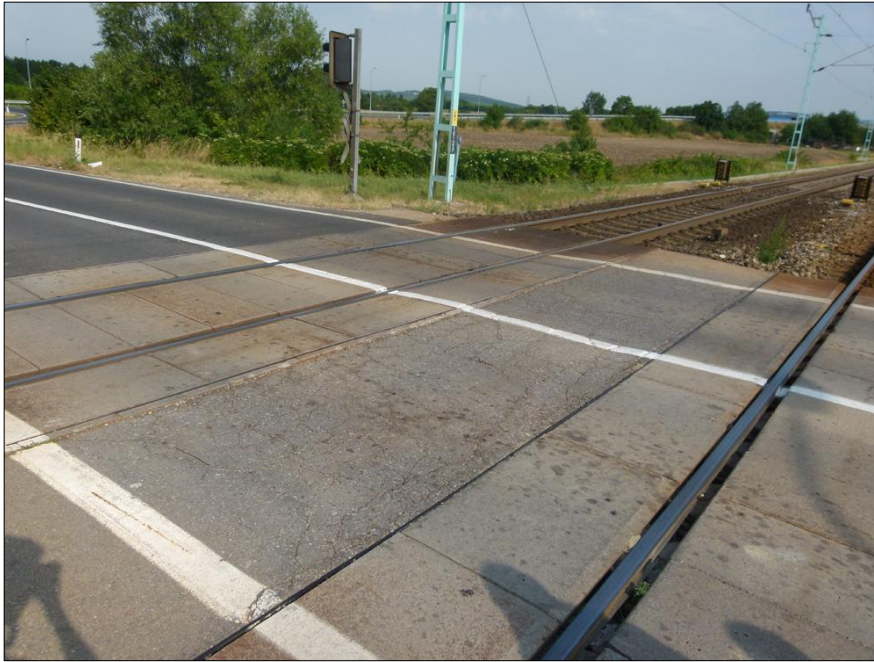
**LXVIII. ábra:** EK101,529-es vasúti átjáró, megsüllyedt útburkolat 2

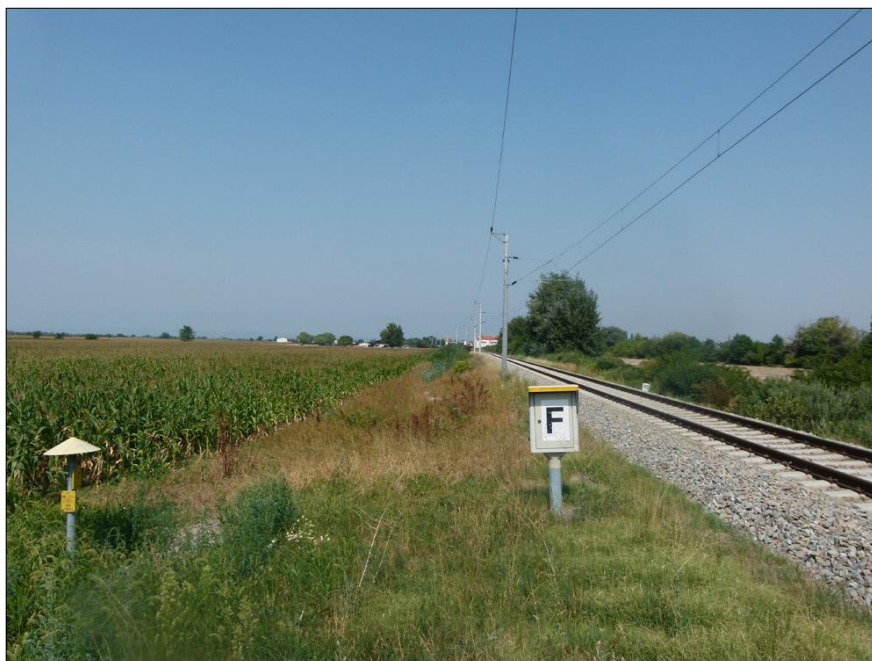
**LXIX. ábra:** EK89,669-es vasúti átljáró, zavaró növényzet a vágányoktól délre

A szakértők szerint az EK89,669-es vasúti átljáró biztonságának javítása érdekében a vágányoktól délre a kanyar belő ívében vissza kell vágni a növényzetet, hogy a közlekedési résztvevők korábban észrevegyék a közeledő vonatot (LXIX. ábra).

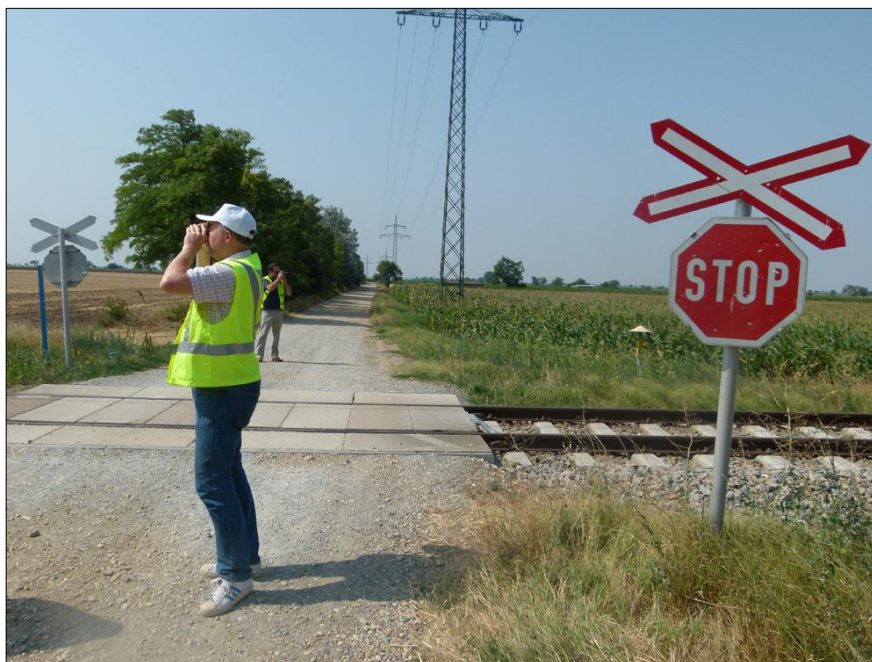
**LXX. ábra:** EK89,669-es vasúti átljáró, 2. irány: közúti jelzőtáblák

A biztonság növelésére irányuló további intézkedésként fényvisszaverő közlekedési táblákat kellene kihelyezni a kereszteződés területére( LXX. ábra).

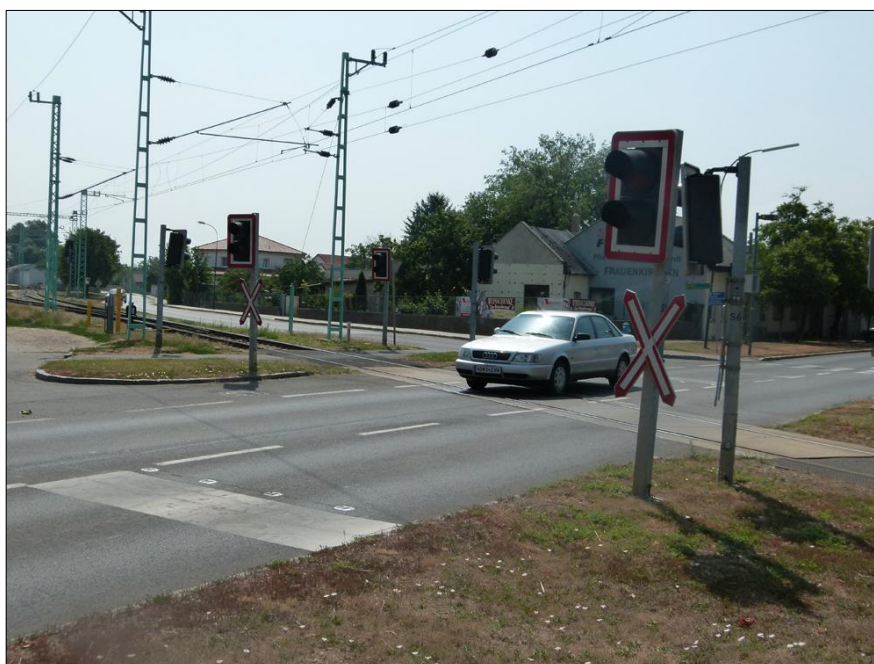
A mönchhofi vasúti átvjáró (LXXI. ábra) biztonsági vizsgálatokor megállapították, hogy tanácsos lenne egy hangjelző berendezés a gyalogosok átkelésének biztosítására.

**LXXI. ábra:** EK87,650-es vasúti átvjáró, 2. irány

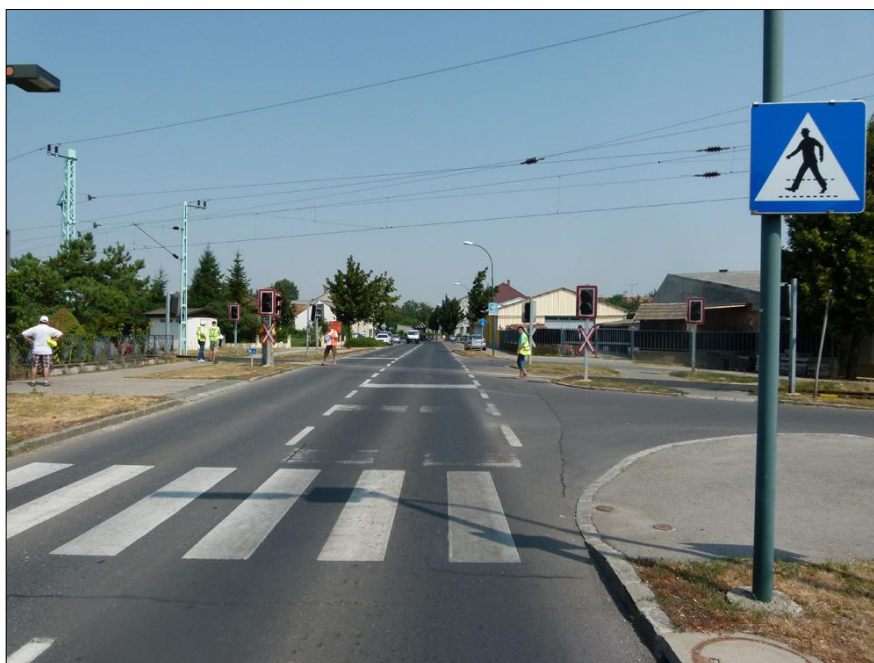
A szakértők azt is megjegyezték, hogy a veszélyes hely előjelzésére szolgáló vonalak a vasúti átvjáró előtt és után megkoptak ( LXXII. ábra).

**LXXII. ábra:** EK87,650-es vasúti átvjáró, 1. irány: a veszélyes hely előjelzésére szolgáló vonalak megkoptak

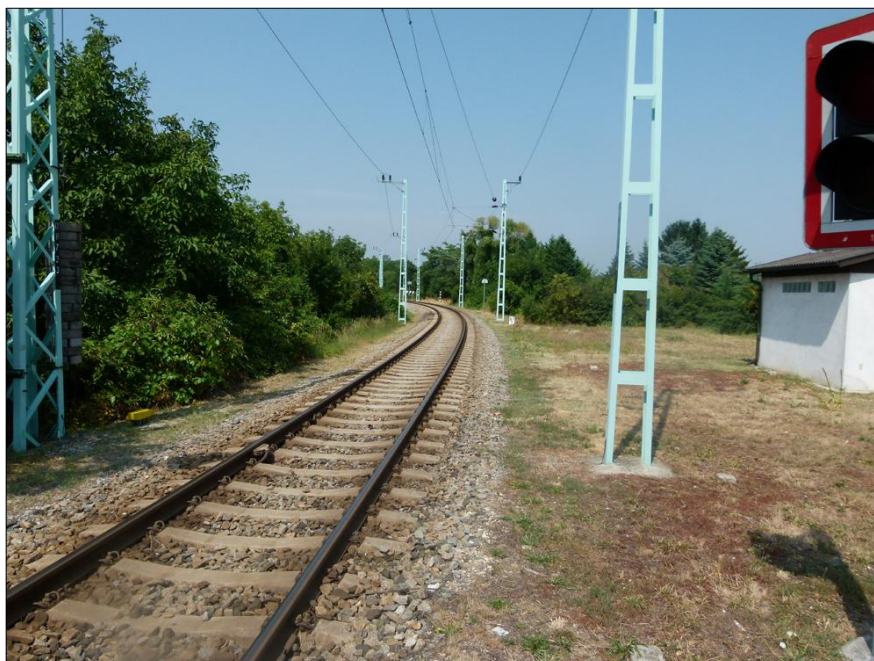
A biztonságot nagyban csökkenti a korlátozott látótávolság a nyugatról érkező vonat irányába: az északról érkező közlekedési résztvevőknek 150 m (LXXIII. ábra), a délről érkezőknek pedig csak 93 méter látótávolság áll rendelkezésre (LXXIV. ábra).

**LXXIII. ábra:** EK87,650-es vasúti átjáró, látótávolság: 150 m

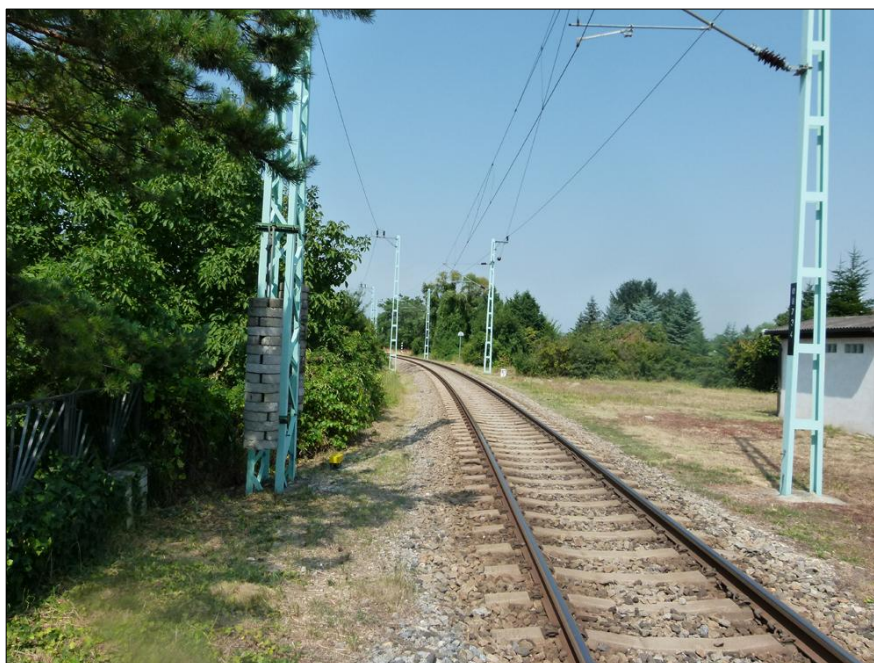
**LXXIV. ábra:** EK87,650-es vasúti átjáró, látótávolság: 93 m
