**SiEBaBWe**

**Sicherheitsinspektionen bei Eisenbahnkreuzungen entlang der  
grenzüberschreitenden **B**ahnlinien im **B**urgenland und in  
**W**estungarn**

**Vasúti átjárók biztonsági vizsgálata a burgenlandi és nyugat-  
magyarországi határon átnyúló vasútvonalakon**

**KÉZIKÖNYV**

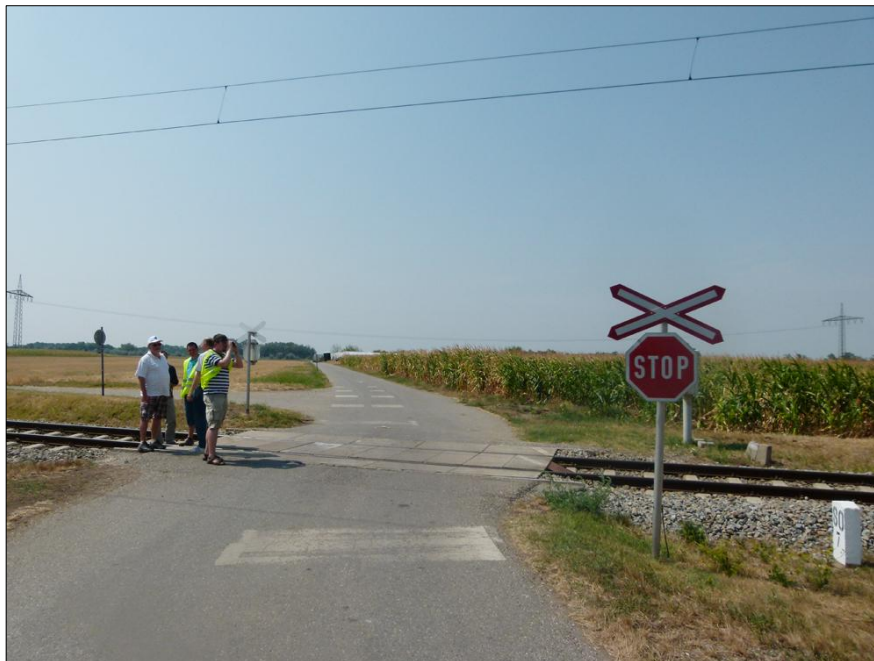
A szakértők a frauenkircheni vasúti átkelő biztonsági vizsgálatok megállapították, hogy a vasúti átkelő megközelítésekor a 2. irányban a felsővezetéki oszlopok korlátozzák a vasút láthatóságát ( LXXV. ábra).

**LXXV. ábra:** EK80,694-es vasúti átkelő, 2. irány

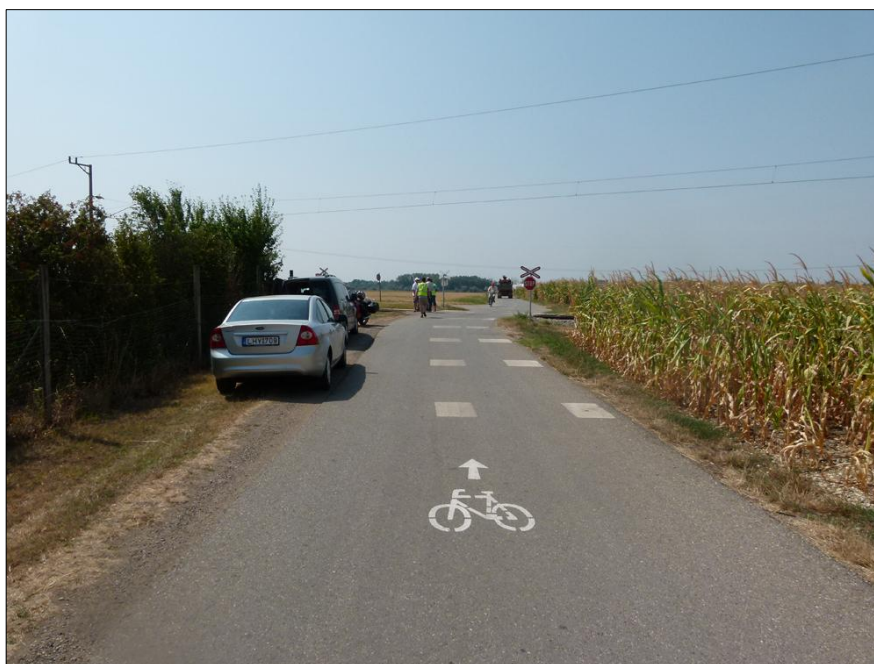
Pozitívumként megemlítendő, hogy a veszélyes hely előjelzésére szolgáló vonalak nagyon jól láthatóak ( LXXVI. ábra).

**LXXVI. ábra:** EK80,694-es vasúti átkelő, 2. irány: a veszélyes hely előjelzésére szolgáló vonalak

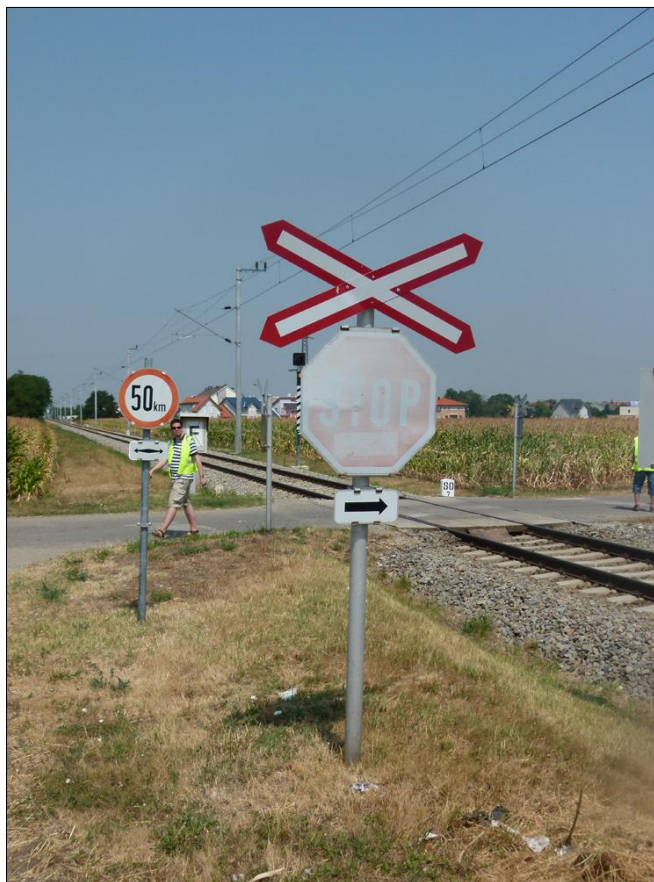
Közlekedésbiztonsági szempontból az erősen kifakult stoptábla kifogásolandó, amely a földútról érkezők figyelmét hivatott felhívni a vasúti átjáróra (LXXVII. ábra).

**LXXVII. ábra:** EK80,694-es vasúti átjáró, földút: erősen kifakult stoptábla
