**Sicherheitsinspektionen von Eisenbahnkreuzungen entlang der grenzüberschreitenden Bahnlinien im Burgenland und in Westungarn**

**SiEBaBWe**

# A projekt keretében végzett vizsgálatok metodikája és eredménye

# Methodik und Ergebnis der Inspektionen im Rahmen des Projektes

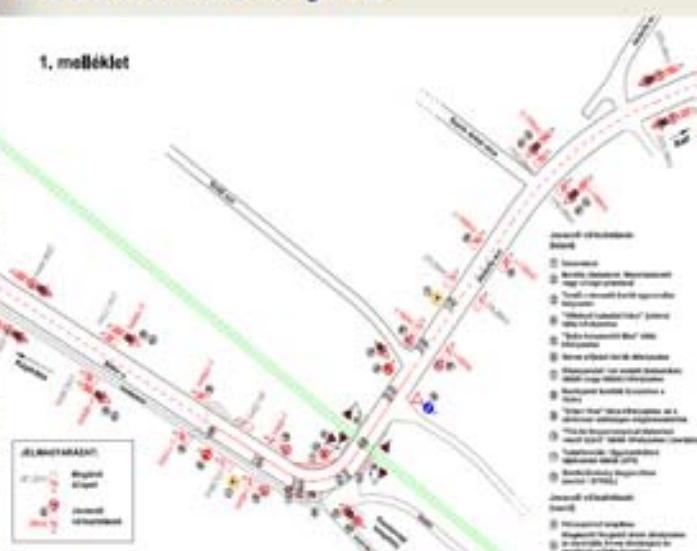
**AT04 - 876+50 – fénysorompóval biztosított útátjáró**

**AS765 – fénysorompóval biztosított útátjáró**

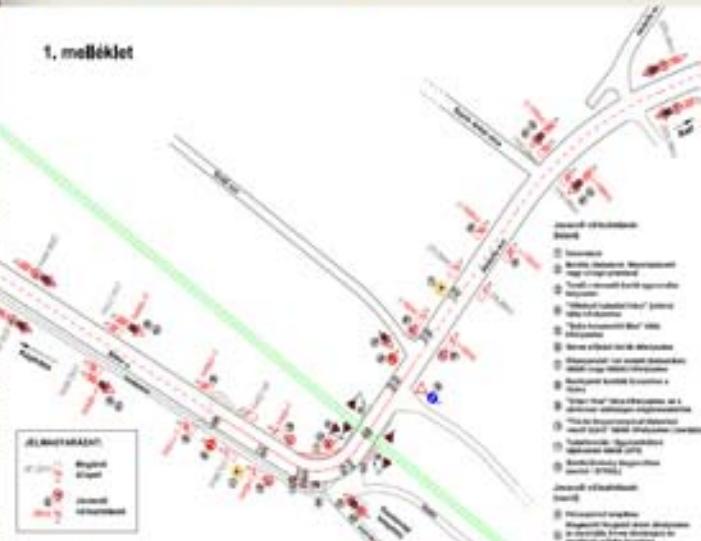
**AT04 - 876+50 – EK mit  
Lichtzeichenanlage**

**AS765 – EK mit  
Lichtzeichenanlage**

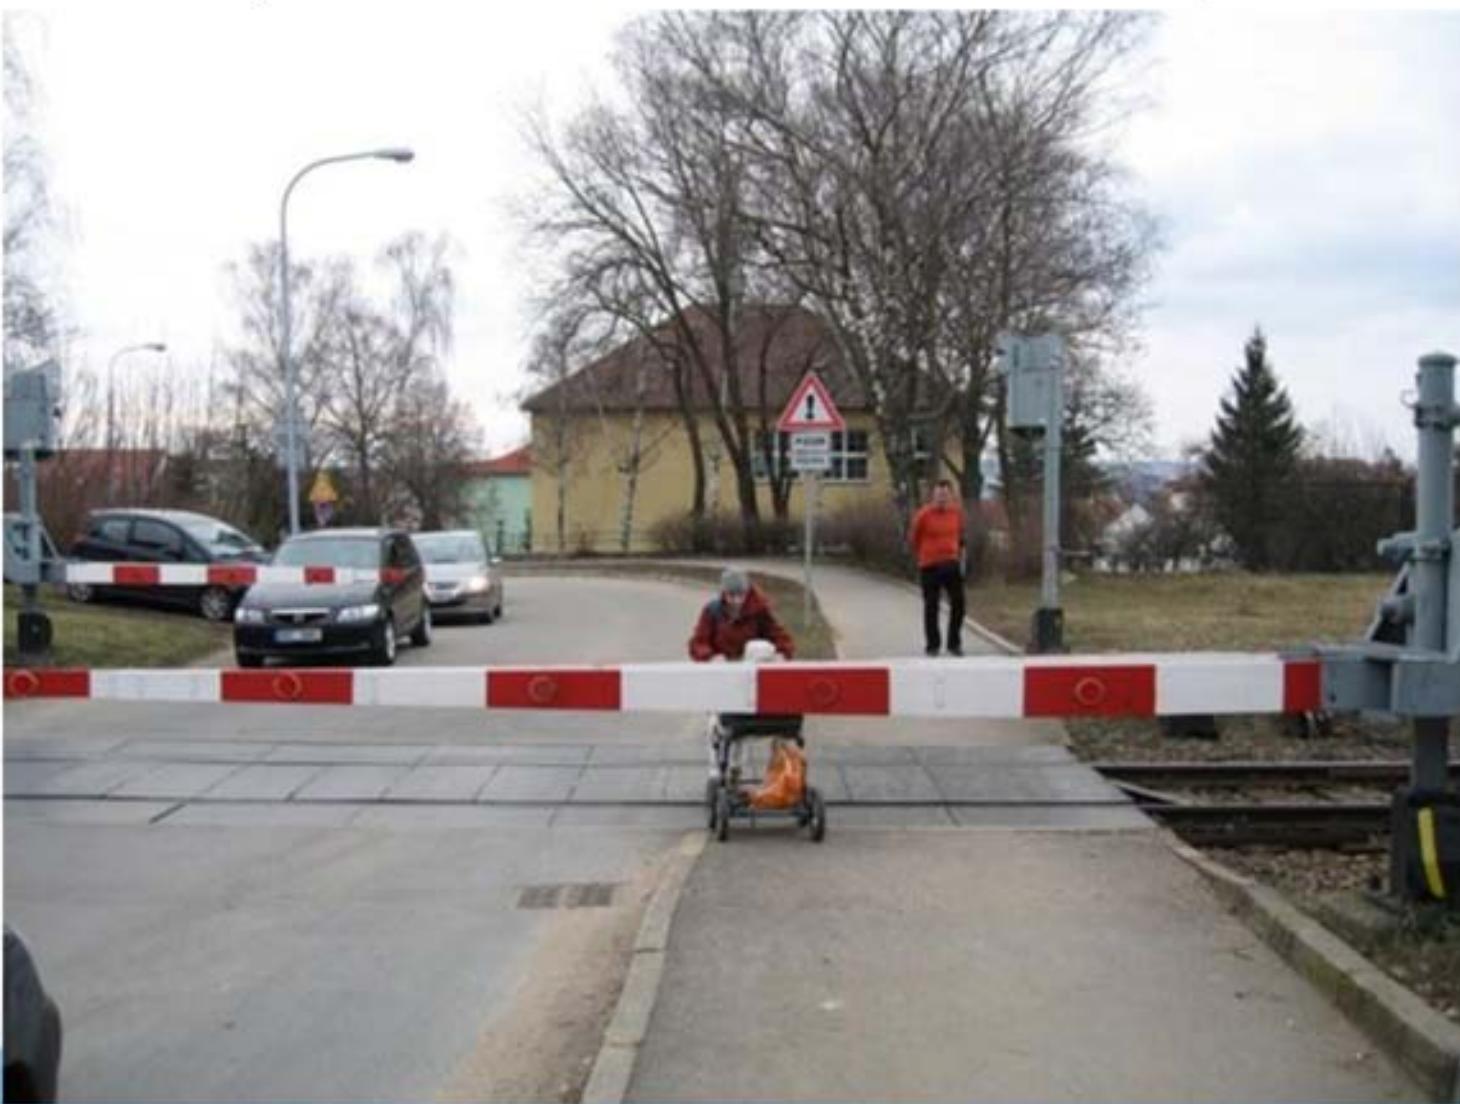
## Beispiel: Eintritt in der Mitte der Warnphase

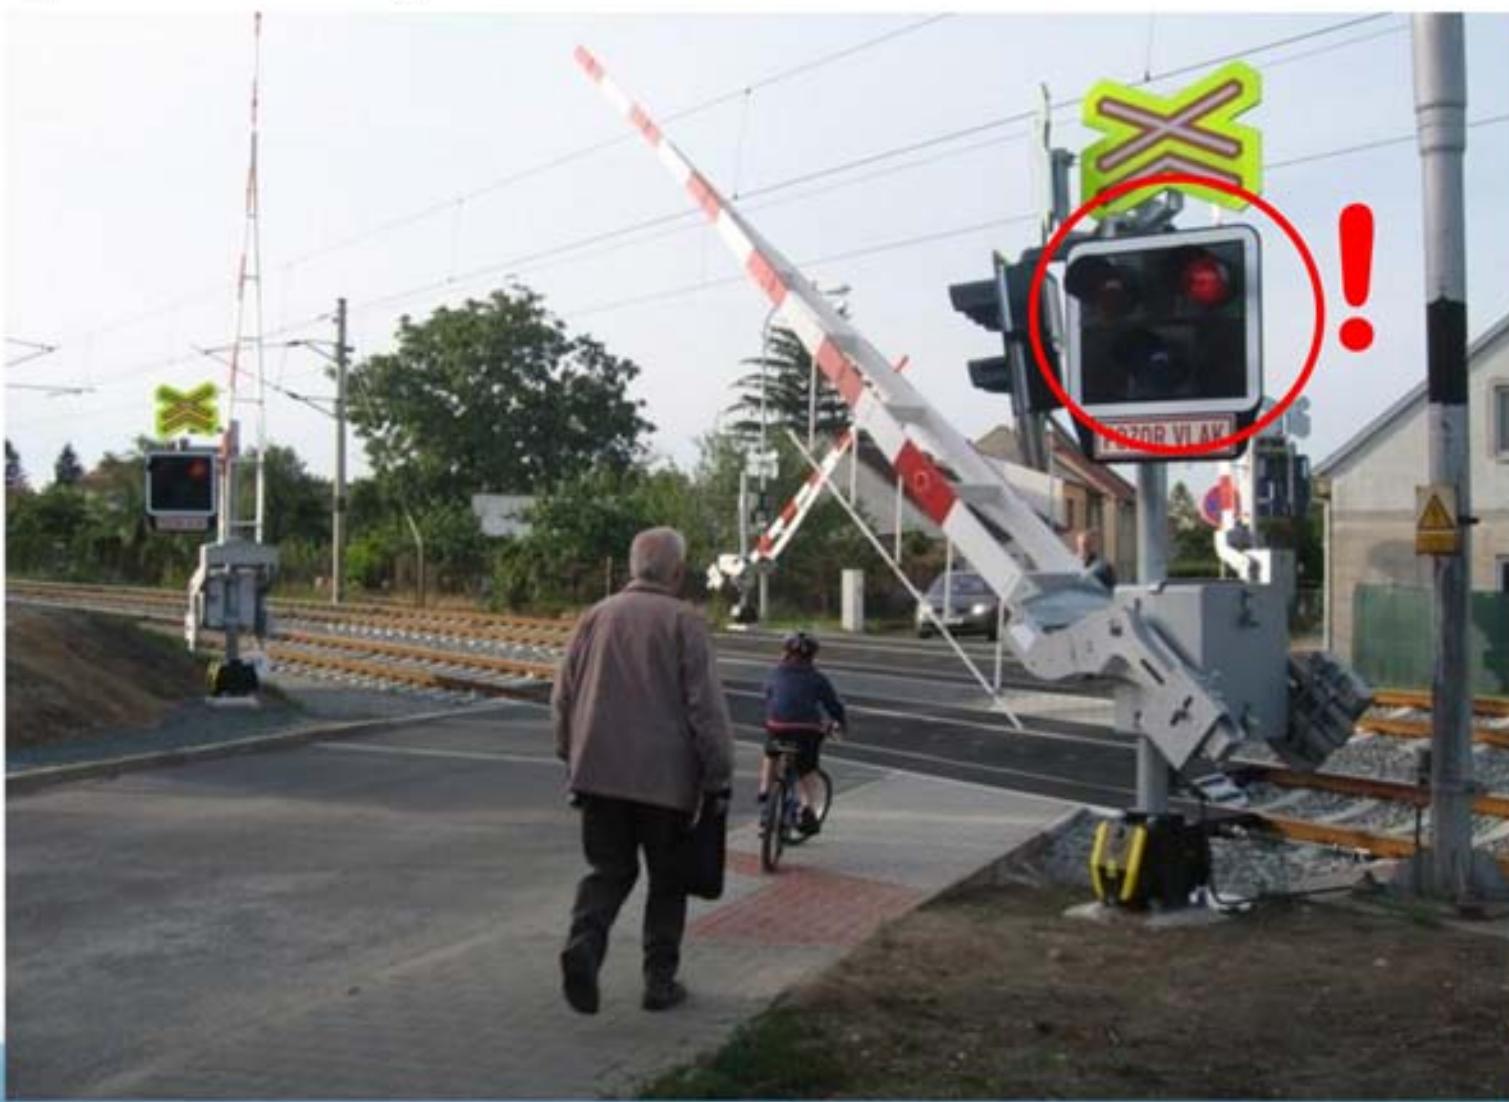
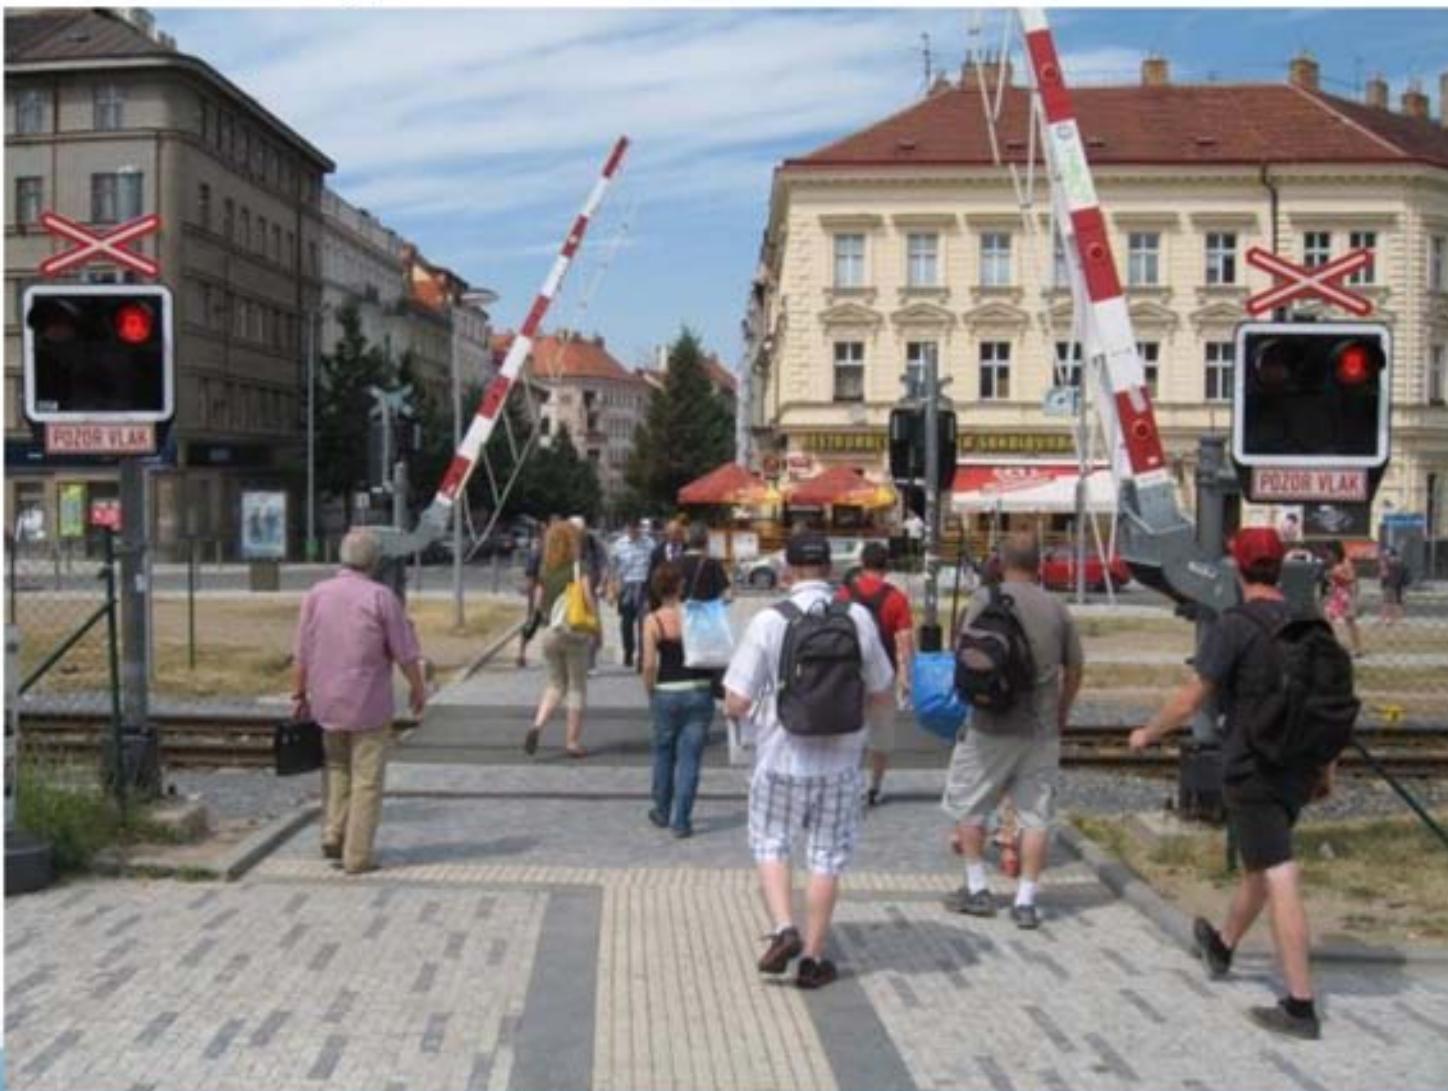
## Beispiel: Vorzeitiger Eintritt in der letzten Phase der Warnung

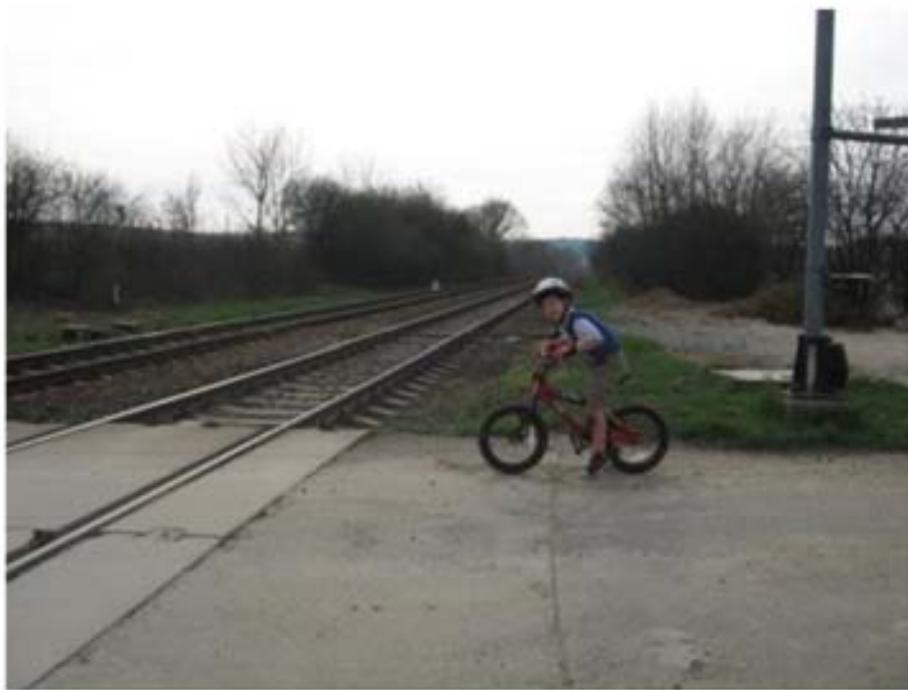
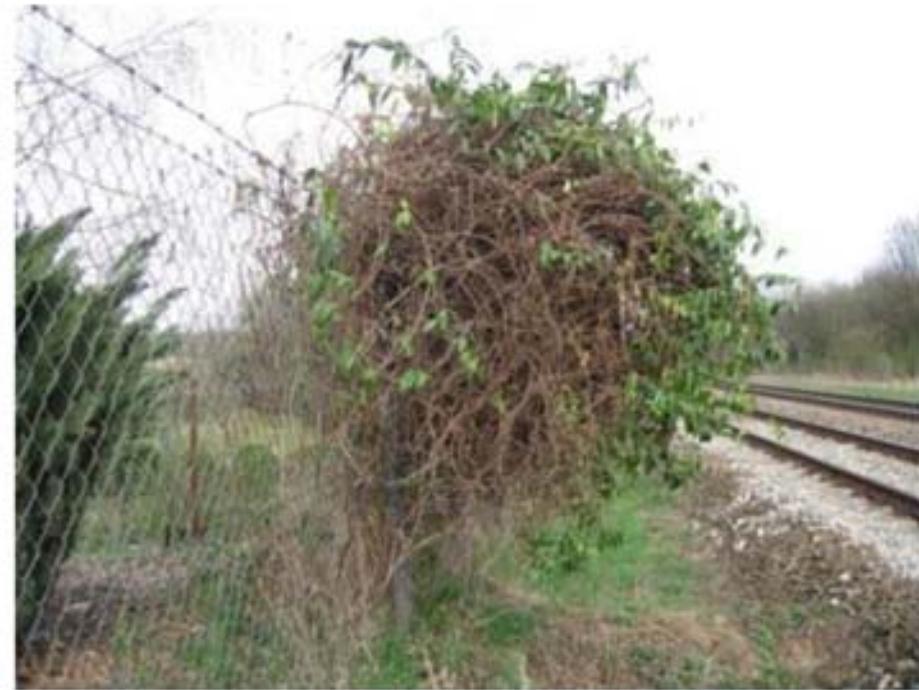
## Defizit: Sichthindernisse (mehrere Jahre wachsendes Gebüsch)

Der Junge hält und schaut vorsichtig...

...er sieht allerdings nur das Gebüsch

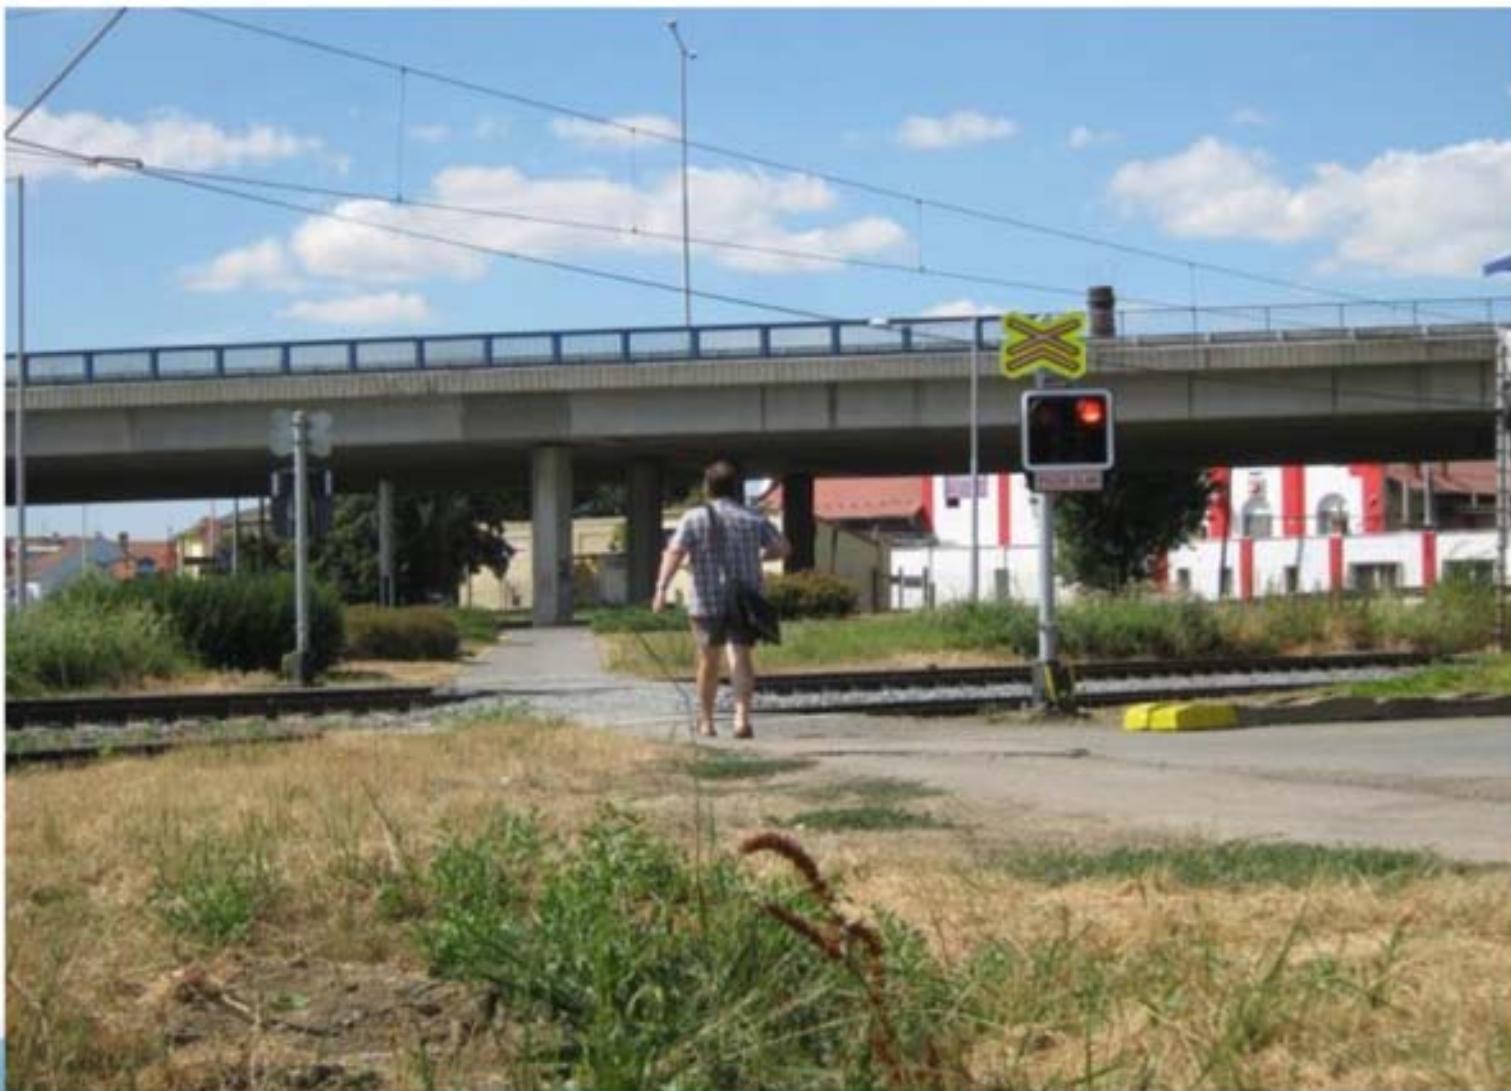
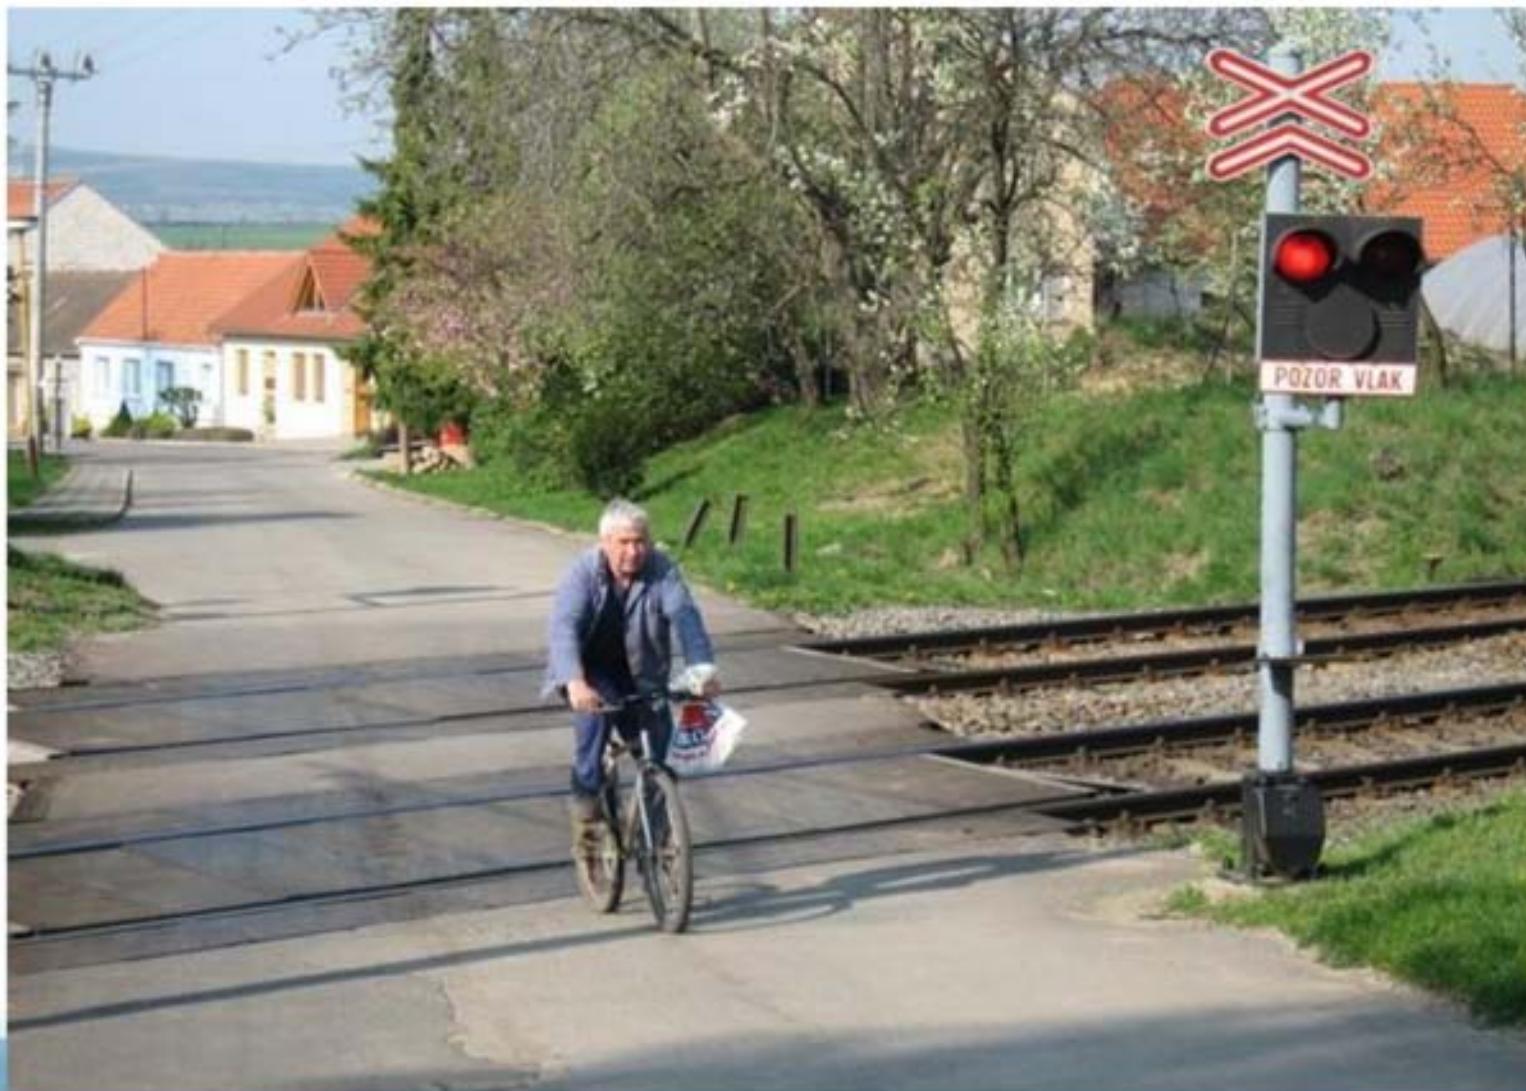
## Példa: áthaladás a figyelmeztető fázis közepén

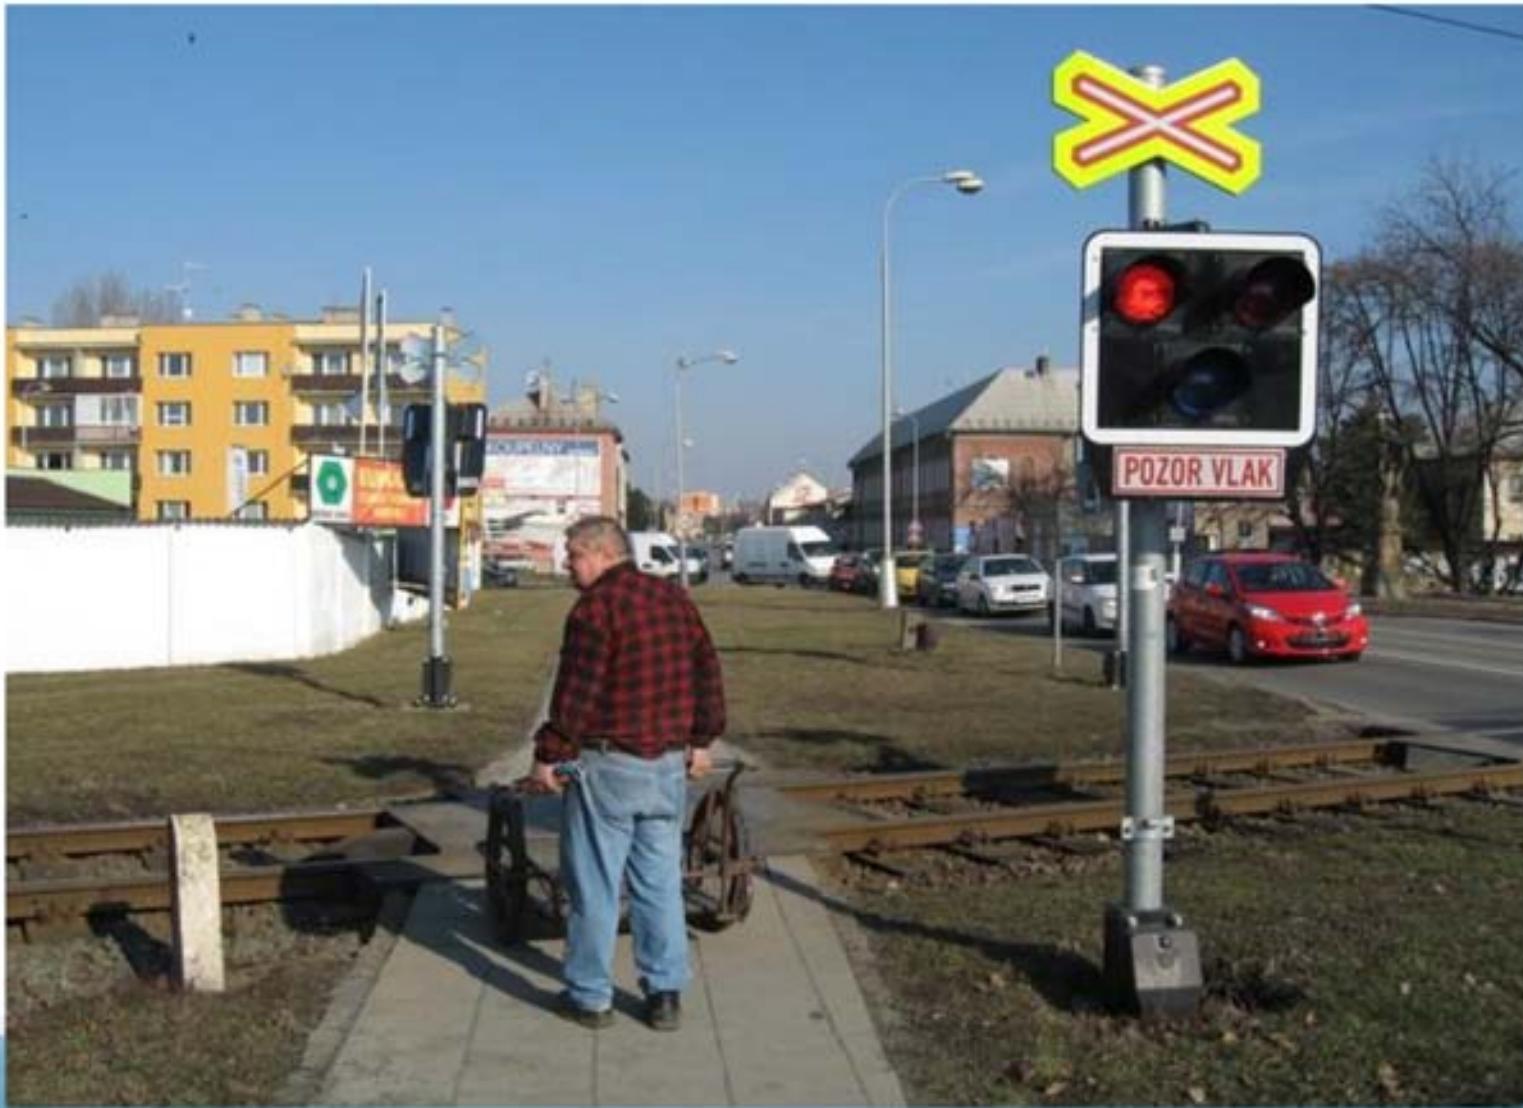
## Példa: várakozás a veszélyzónában

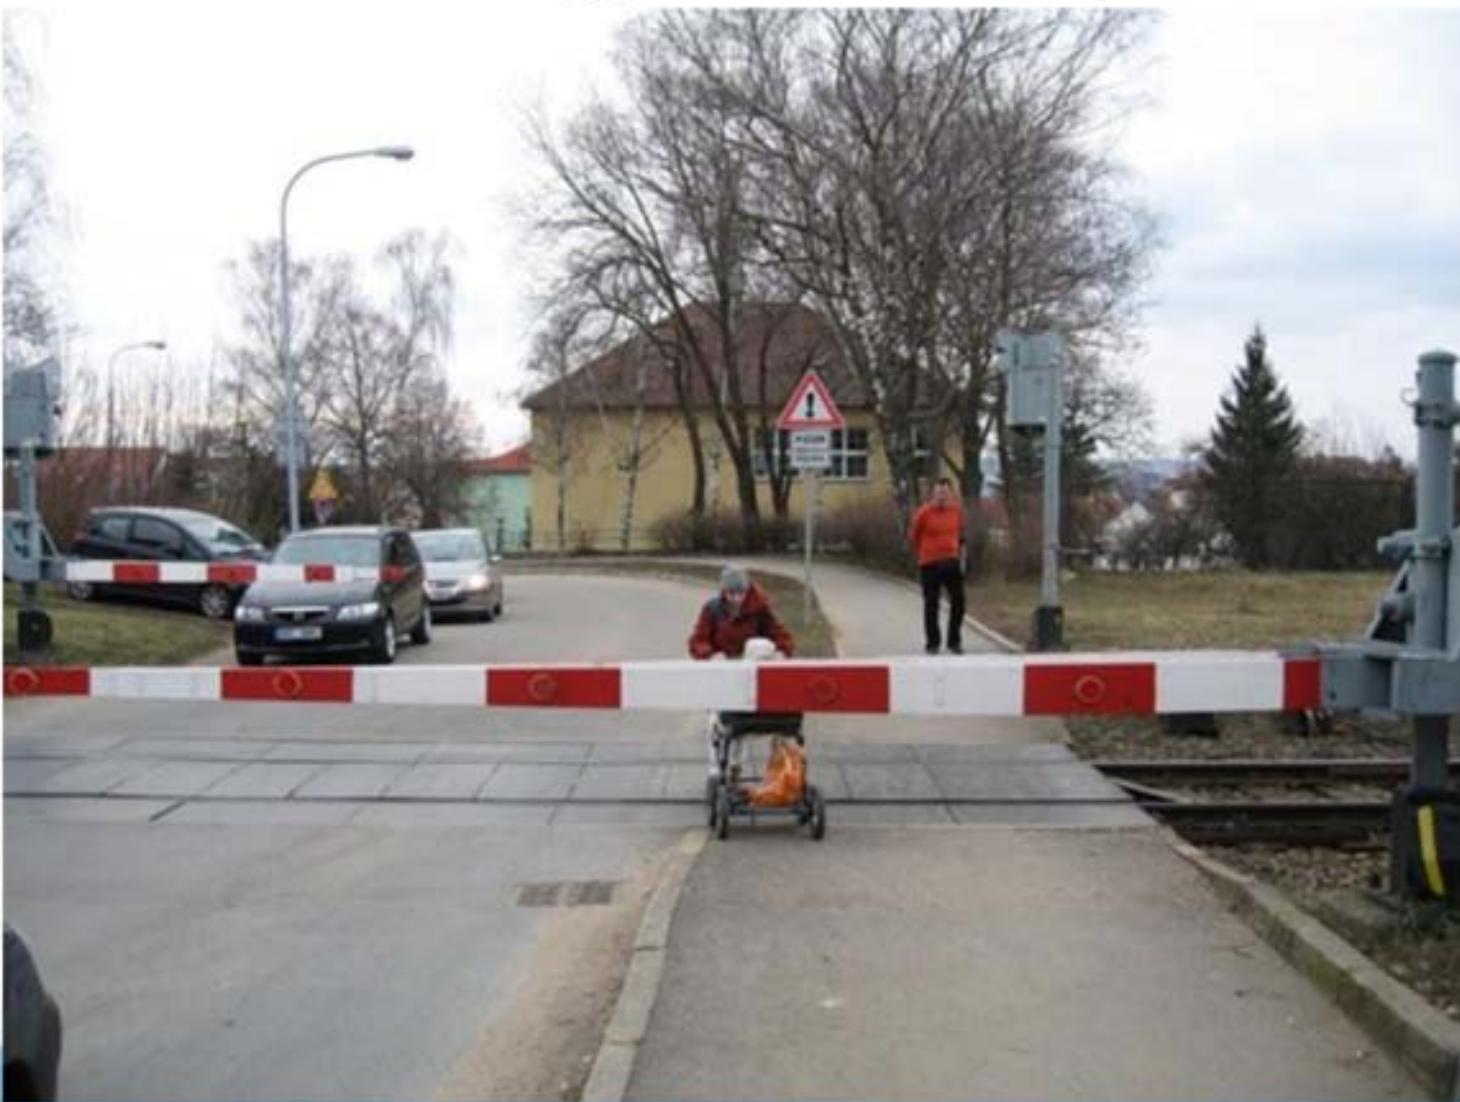
## Példa: áthaladás a figyelmeztetés középső fázisában

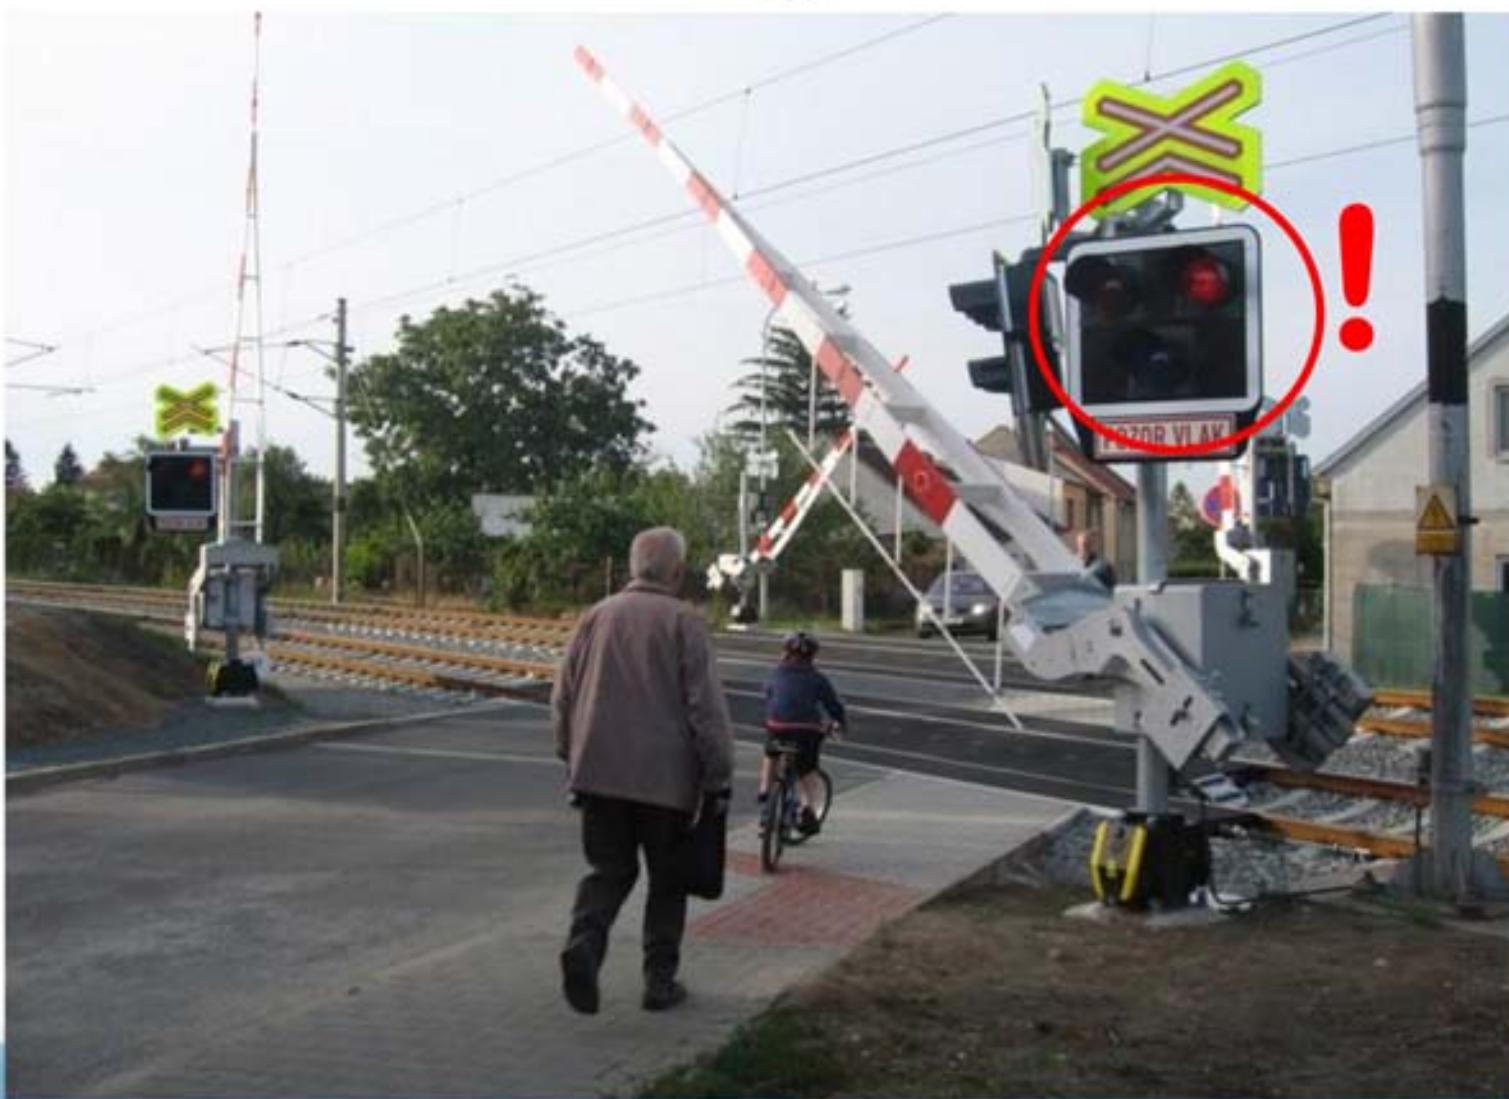
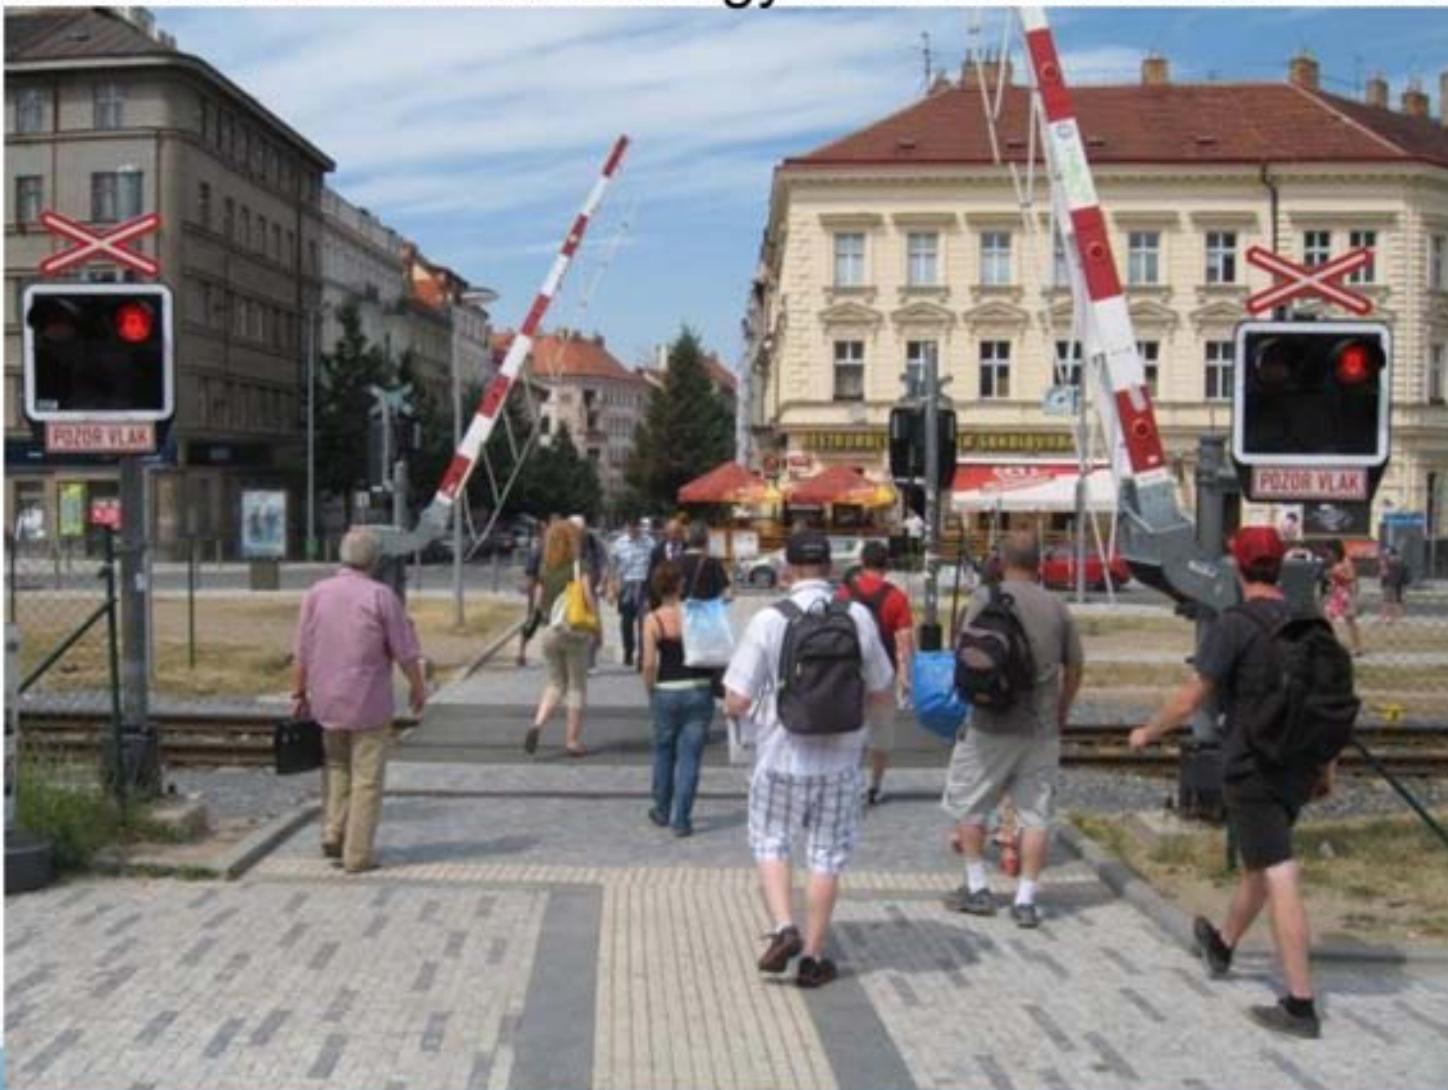
**Példa:** idő előtti áthaladás a figyelmeztetés utolsó fázisában

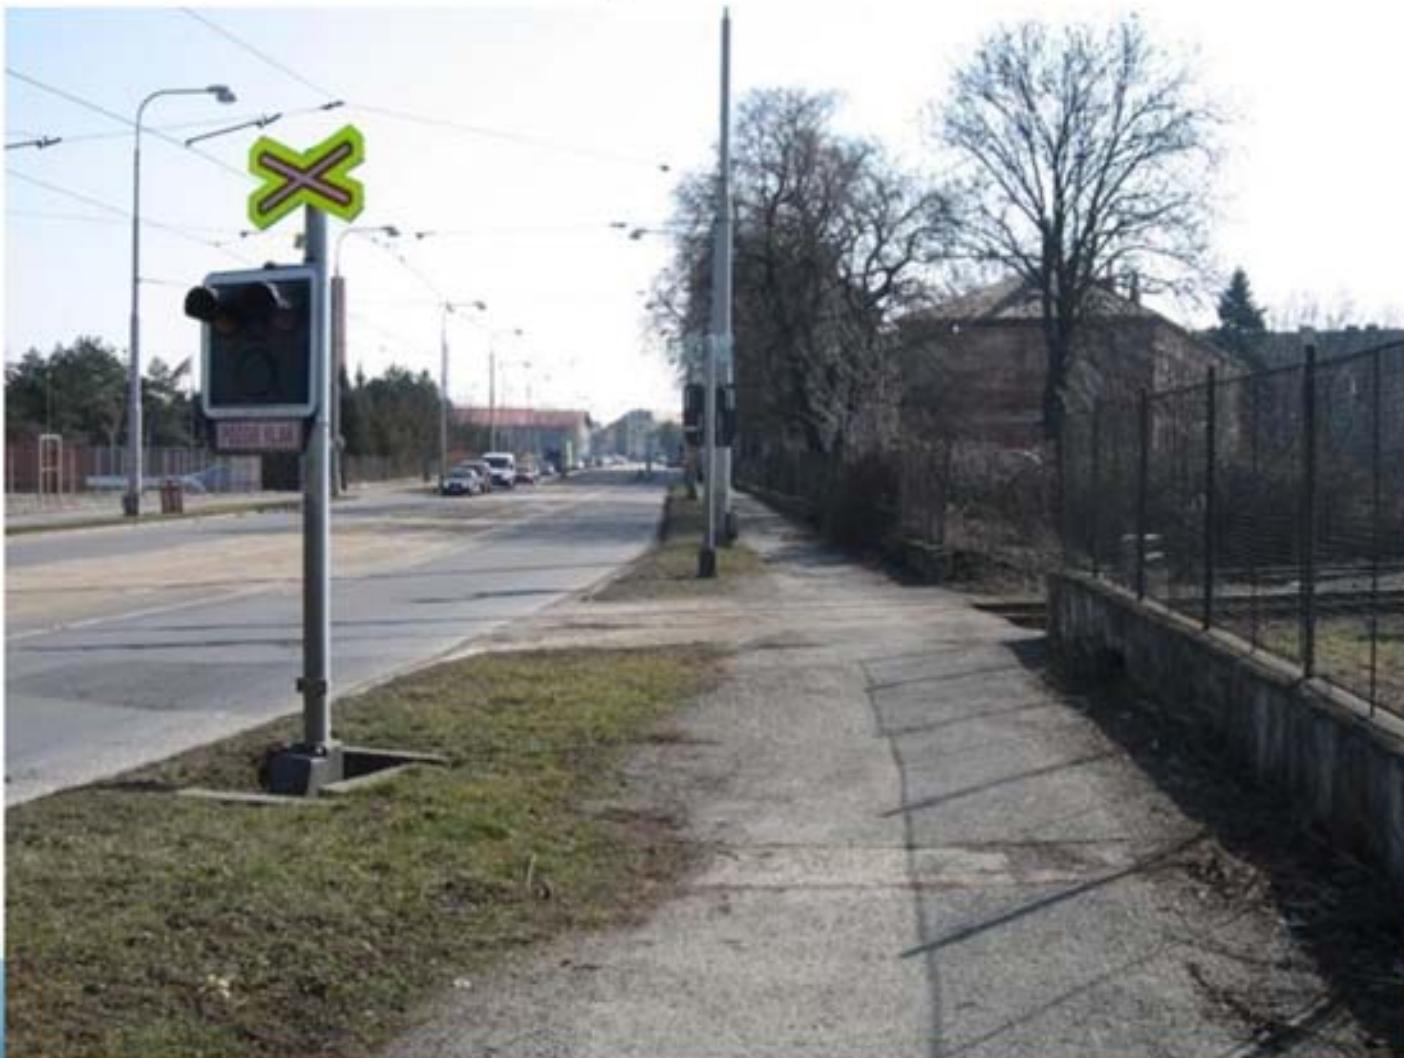
**Hiányosság:** nincs fénysorompó és sorompó a járdán, az optikai kontraszt hiánya a kereszteződés területén

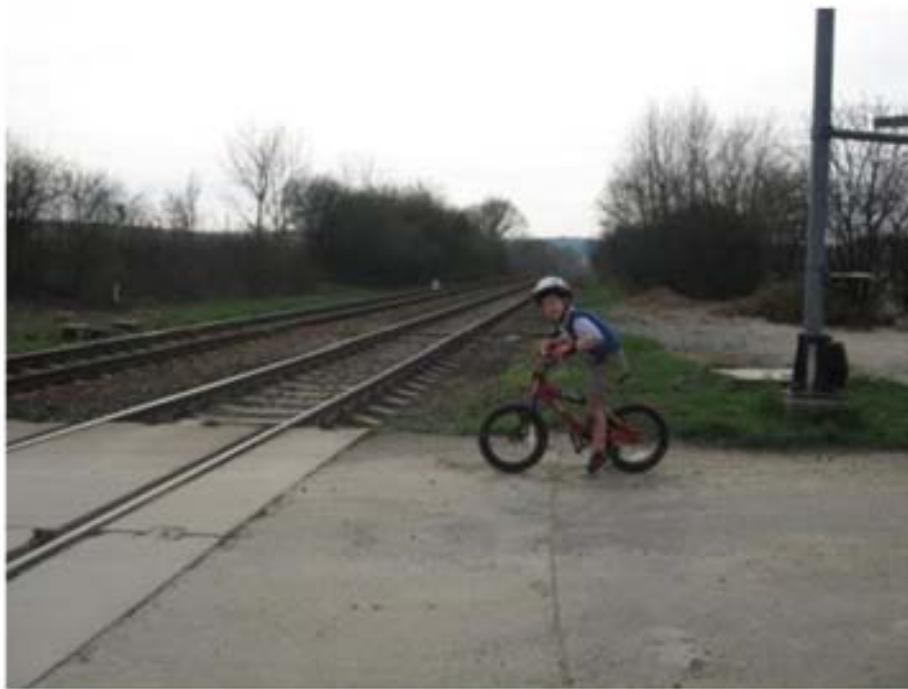
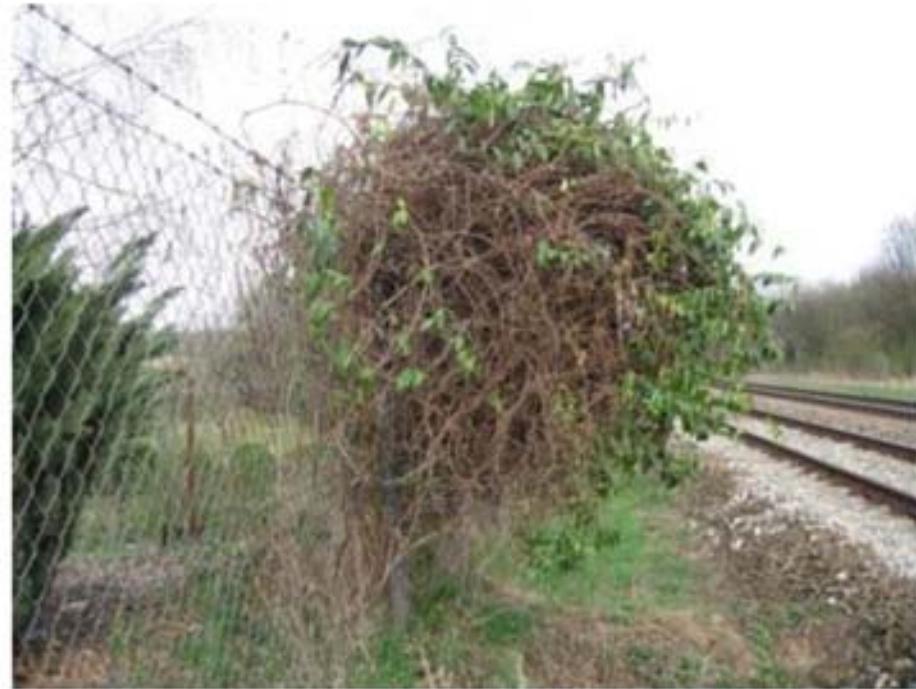
## Hiányosság: a kilátást akadályozó több éve burjánzó bozót

A kisfiú megáll, óvatosan körülnéz...

...de csak a bázotot látja.

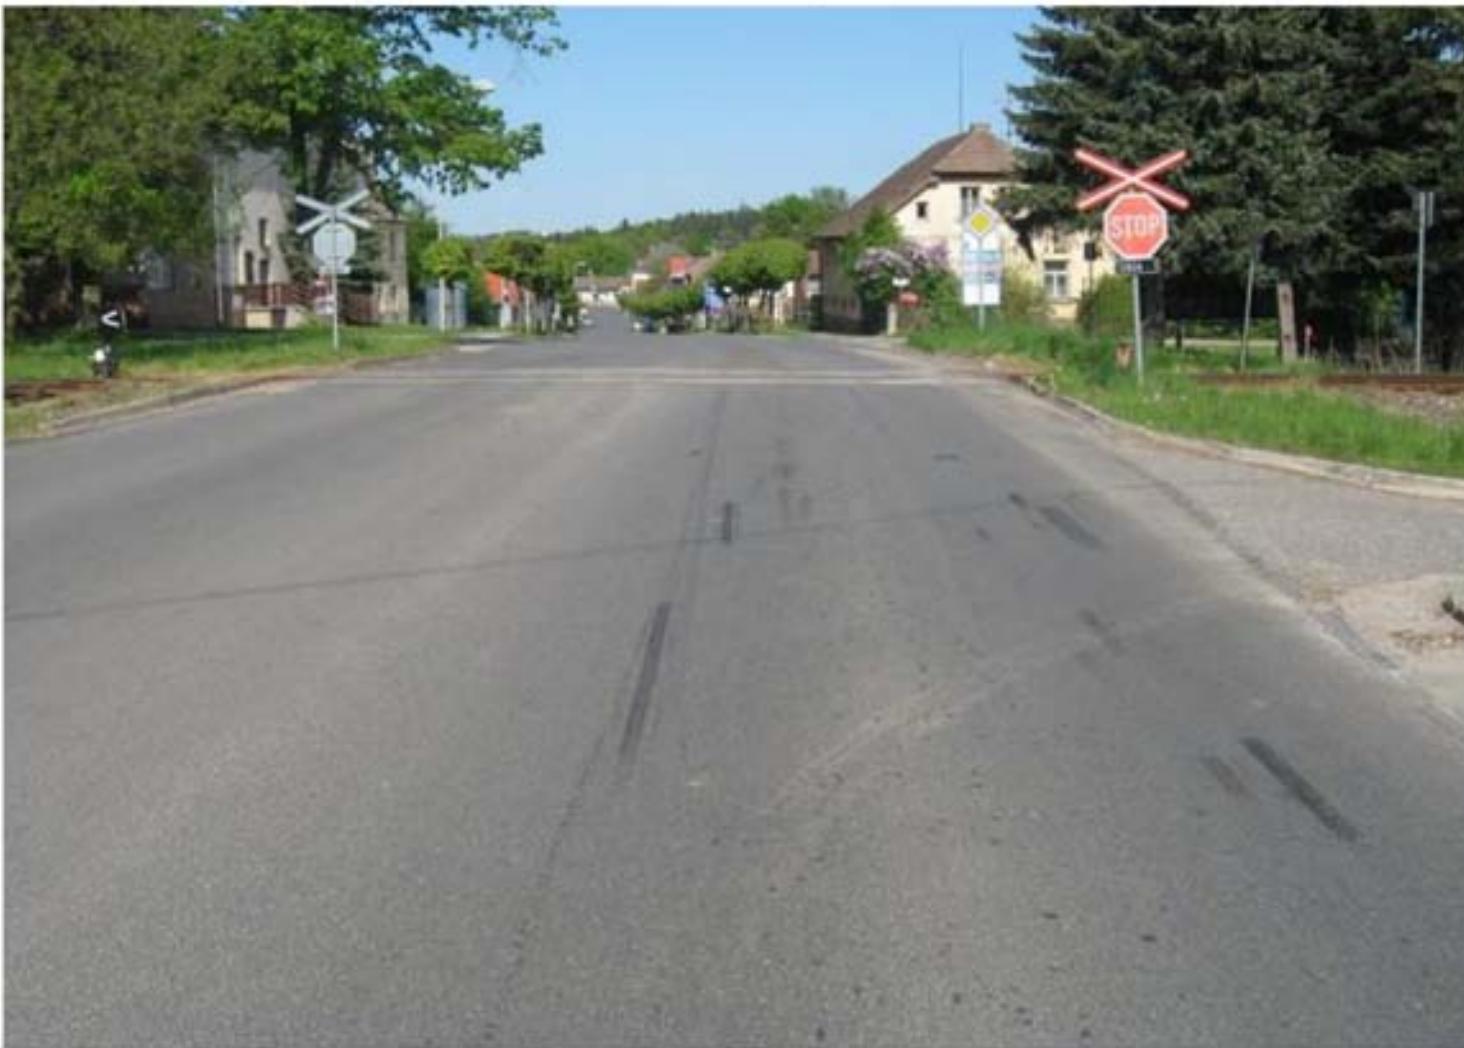
**Előtte:** a vasúti átjáró kontraszt híján beleolvad a környezetbe
